CONFEDERACIÓN HIDROGRÁFICA DEL JÚCAR

Actuaciones de conservación del Dominio Público Hidráulico y ordenación de uso social en la Cuenca del Júcar en la Provincia de Valencia 2009/2010

ADECUACIÓN HIDRÁULICA Y MEDIOAMBIENTAL DEL BARRANCO DEL CEMENTERIO EN EL T.M. DE ENGUERA

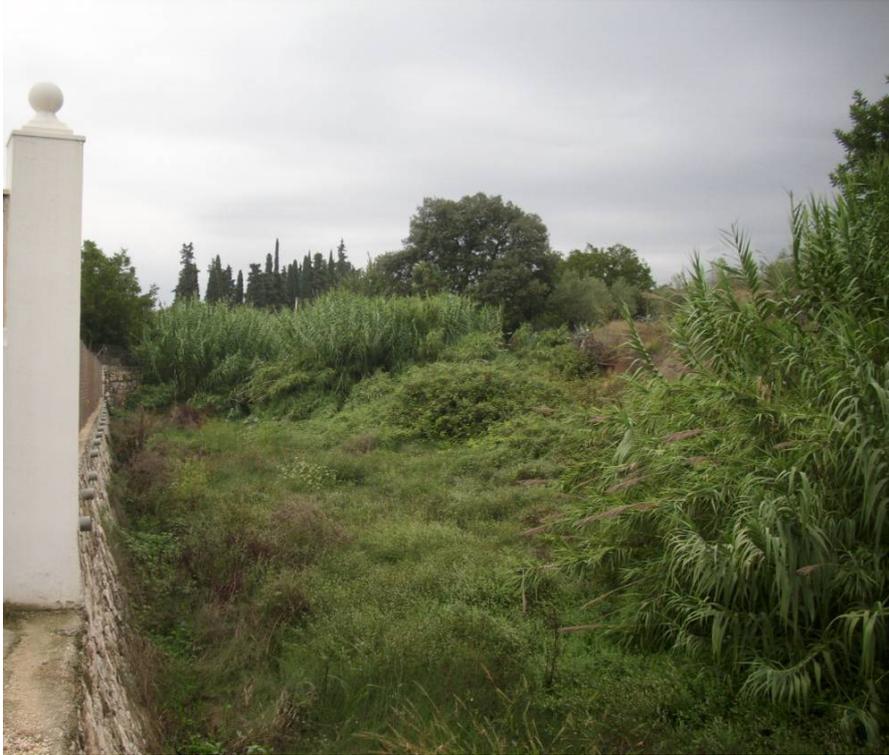
Situación antes de la actuación

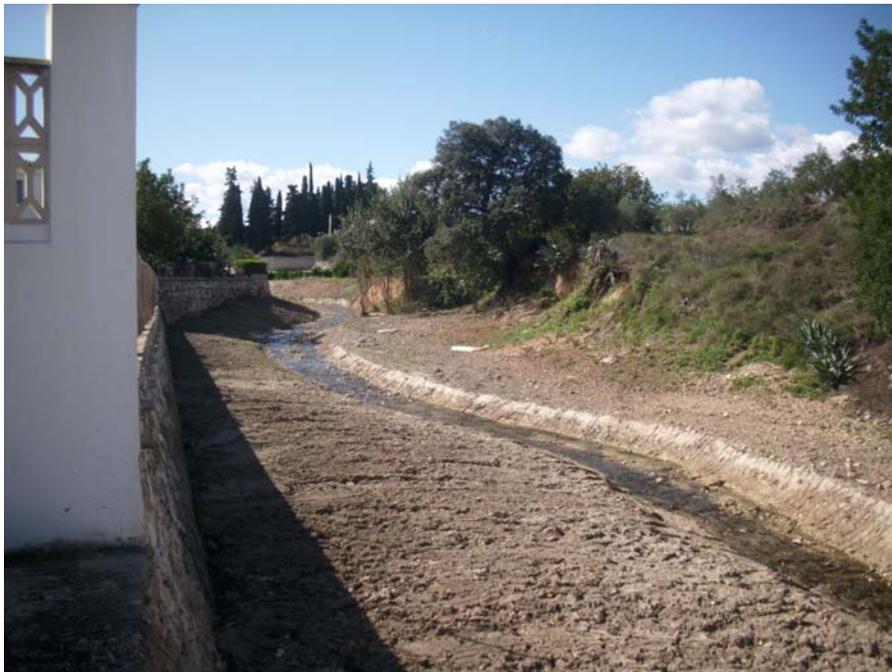
Situación después de la actuación

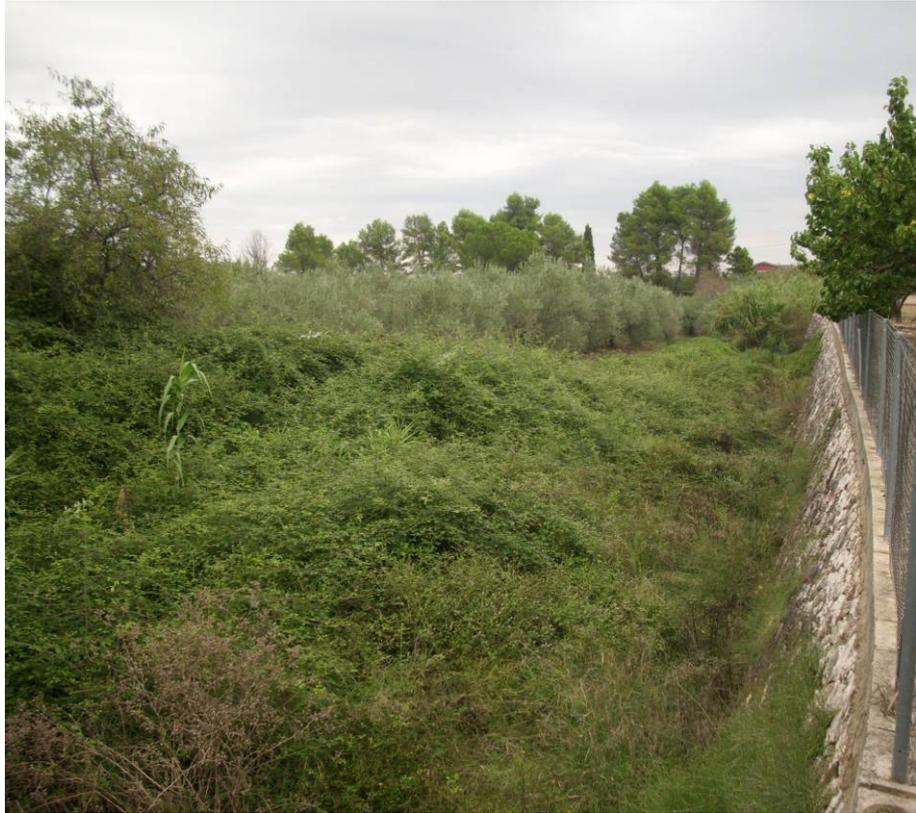
Situación antes de la actuación

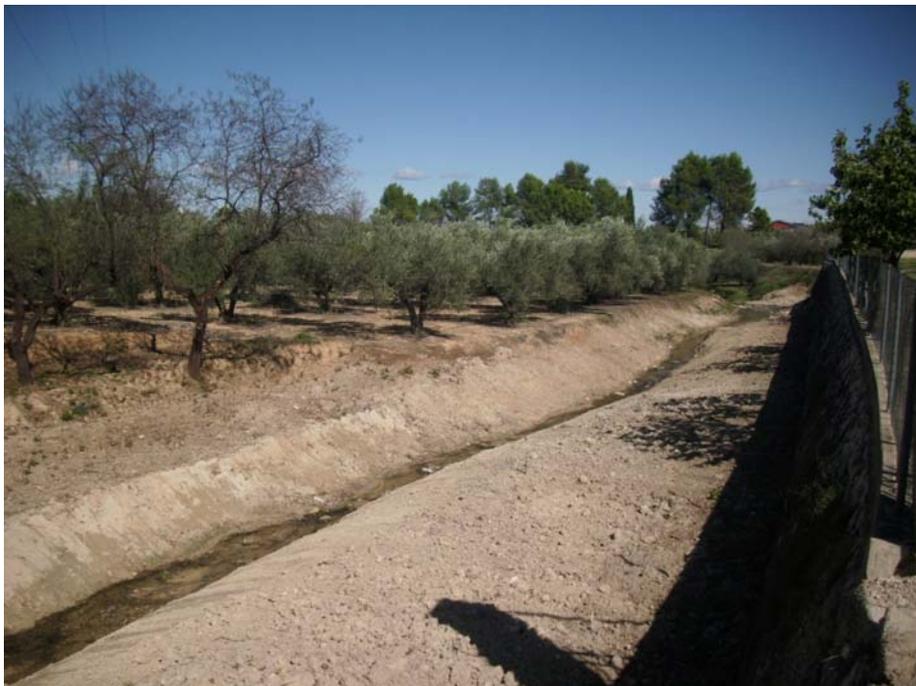
Situación después de la actuación
