CONFEDERACIÓN HIDROGRÁFICA DEL JÚCAR

# MEJORA DEL CAUCE DEL RÍO SERPIS, ALQUERÍA DE AZNAR (ALICANTE)

UNIDAD COMPETENTE: COMISARIA DE AGUAS

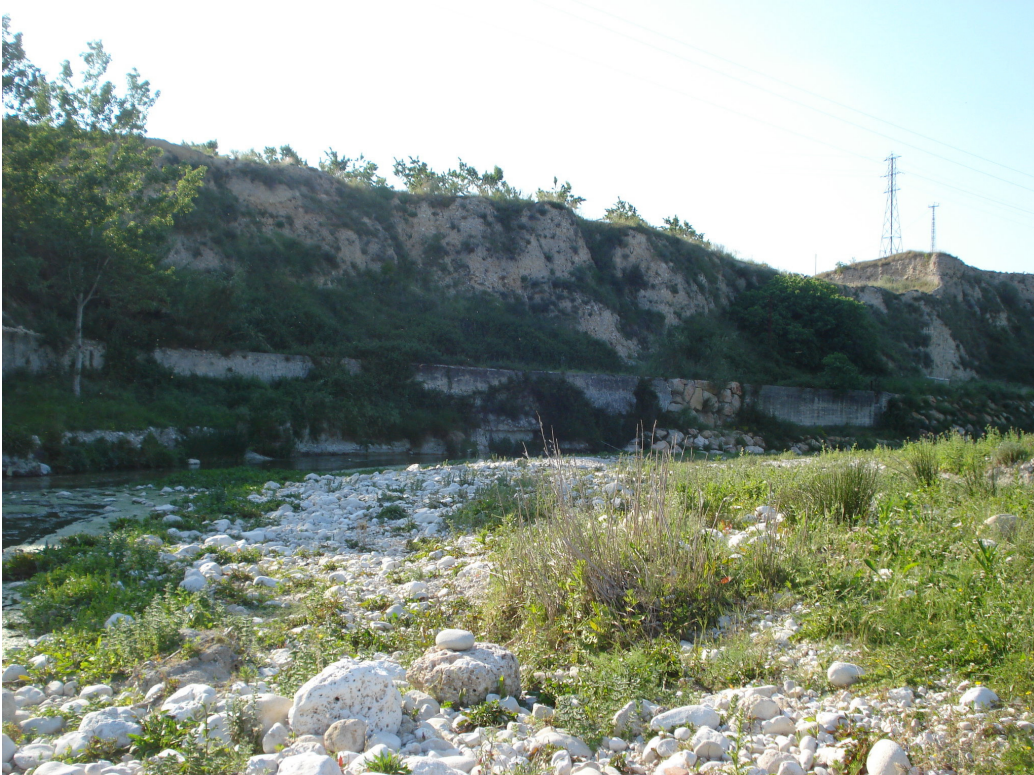
Estado inicial de las gravas en el lecho y de la escollera preexistente.

A continuación se plantea una redistribución de las gravas en el cauce, que a consecuencia de las últimas lluvias se han ido depositando en zonas no adecuadas.

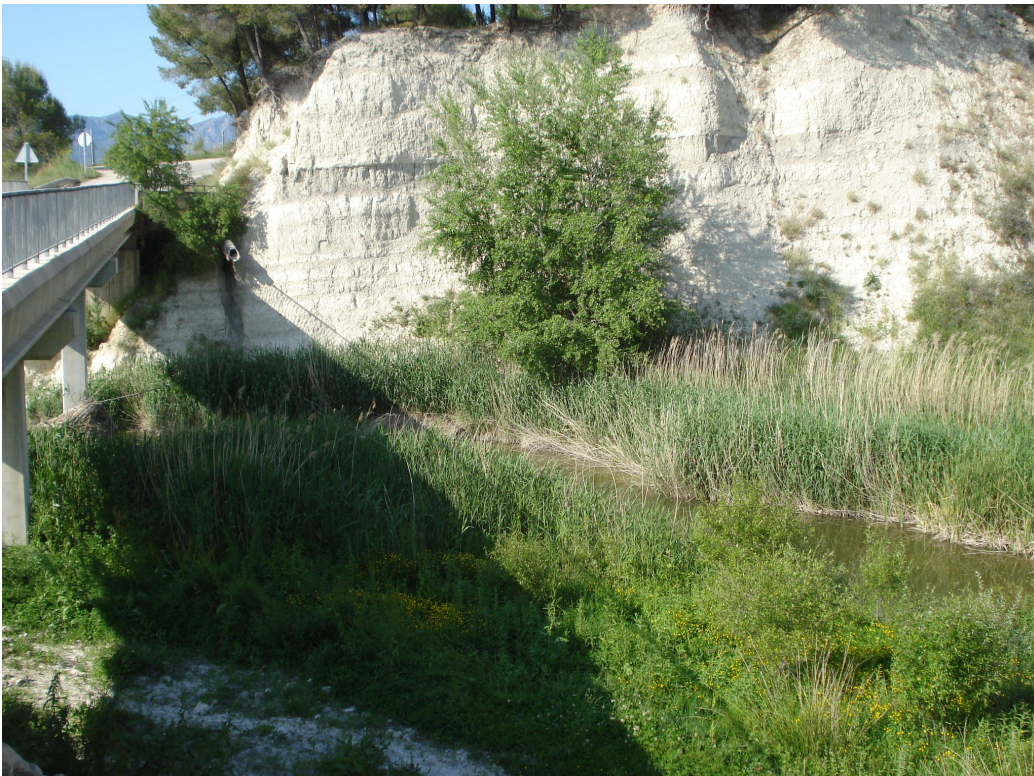
Estado de erosión de la margen junto estribo de puente existente.

También se dispone un encachado bajo el puente cuyo objeto es proteger las zapatas de las pilas embutidas en el lecho del cauce, de la continua erosión que se produce por el agua.

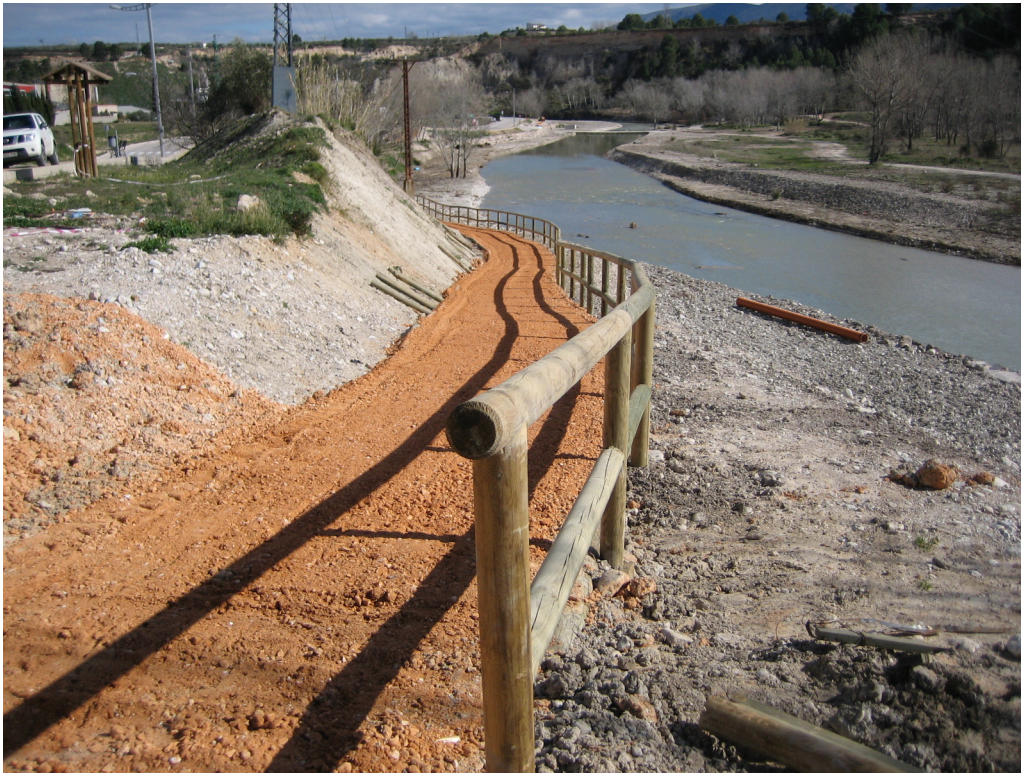
Estado del cauce tras reordenación de gravas y obras de mejora de accesibilidad.

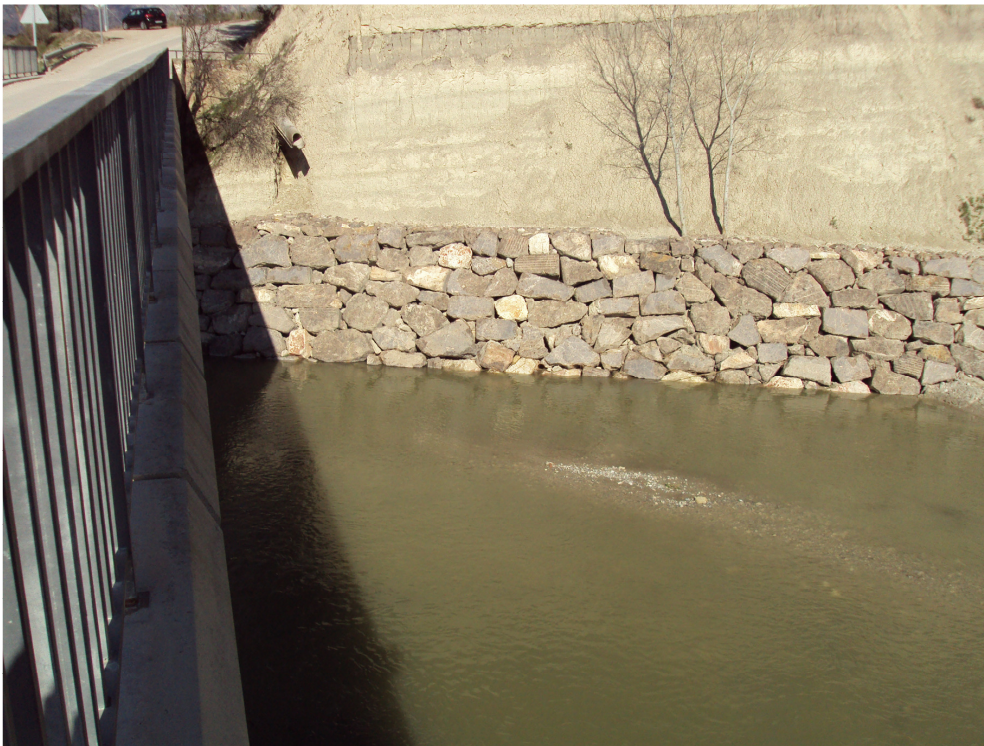
Escollera de protección de margen.

Se ejecutan tres escolleras, una bordeando la margen izquierda del cauce en la zona sur de la actuación, una segunda dando continuidad a las existentes en la zona intermedia, y otra, aguas abajo de la actuación, en la margen derecha y protegiendo el talud anterior al puente.
