CONFEDERACIÓN HIDROGRÁFICA DEL JÚCAR

Actuaciones de conservación del Dominio Público Hidráulico y ordenación de uso social en la Cuenca del Júcar en la Provincia de Valencia 2009/2010

ADECUACIÓN HIDRÁULICA Y MEDIOAMBIENTAL DEL RÍO TÚRIA EN EL T.M. DE PEDRALBA

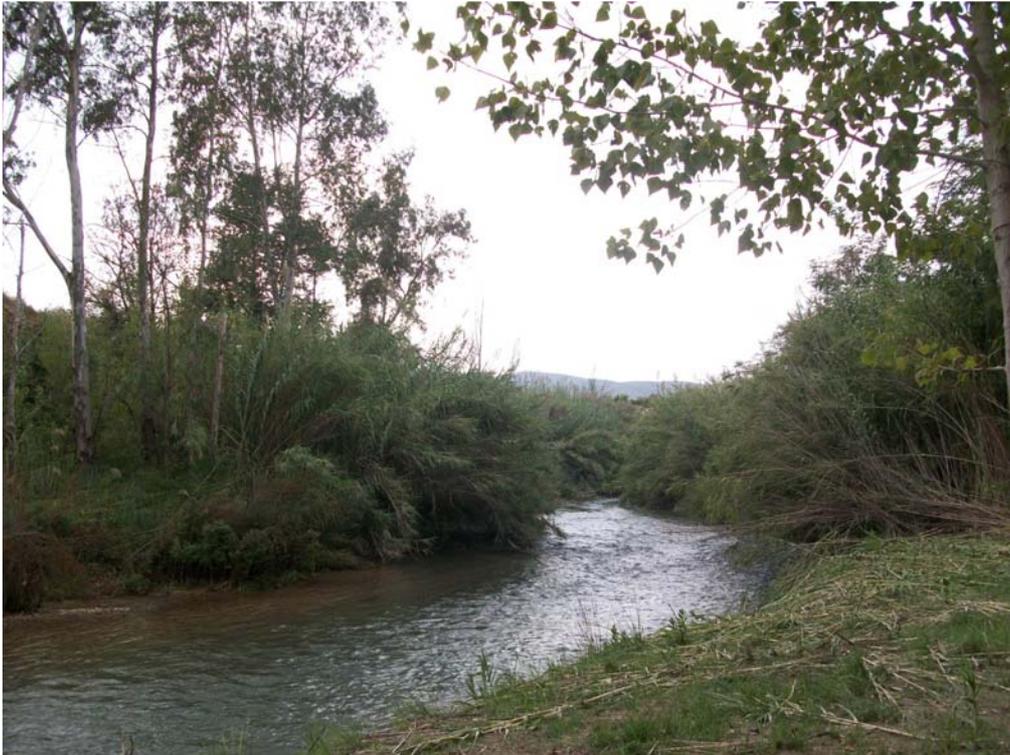
Situación antes de la actuación

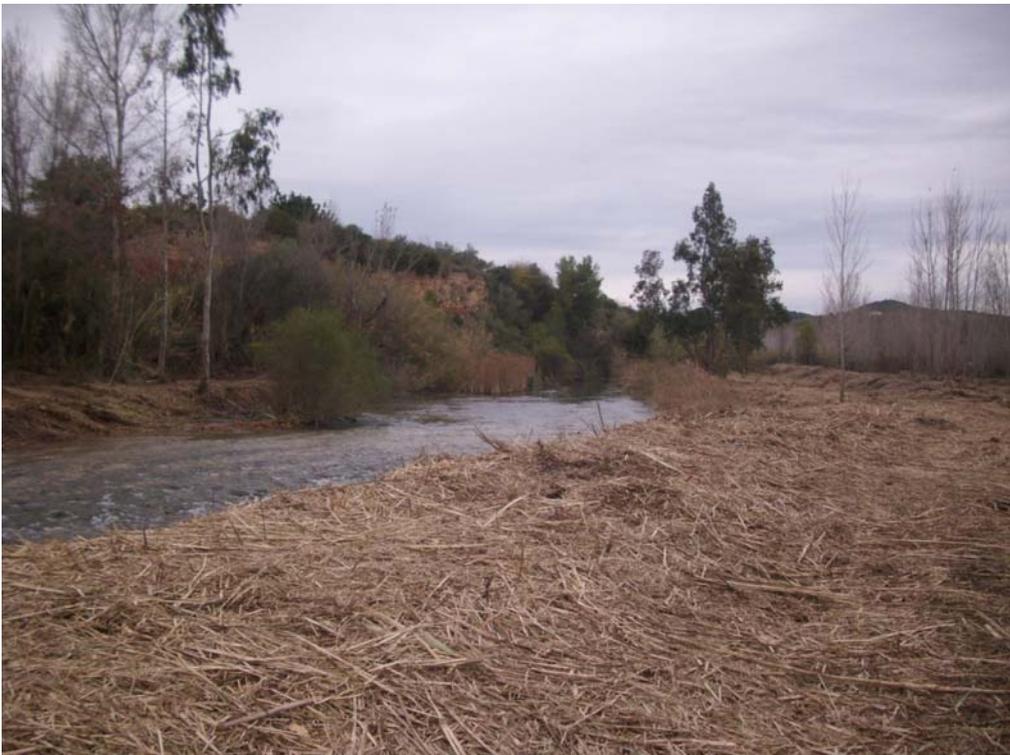
Situación después de la actuación

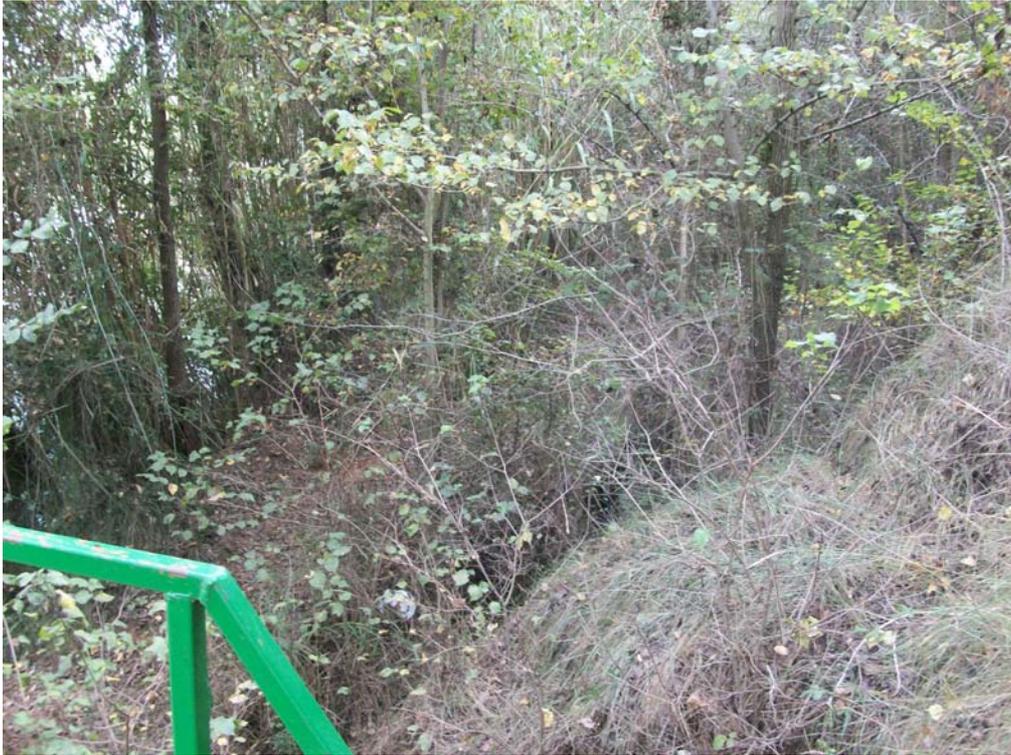
Situación antes de la actuación

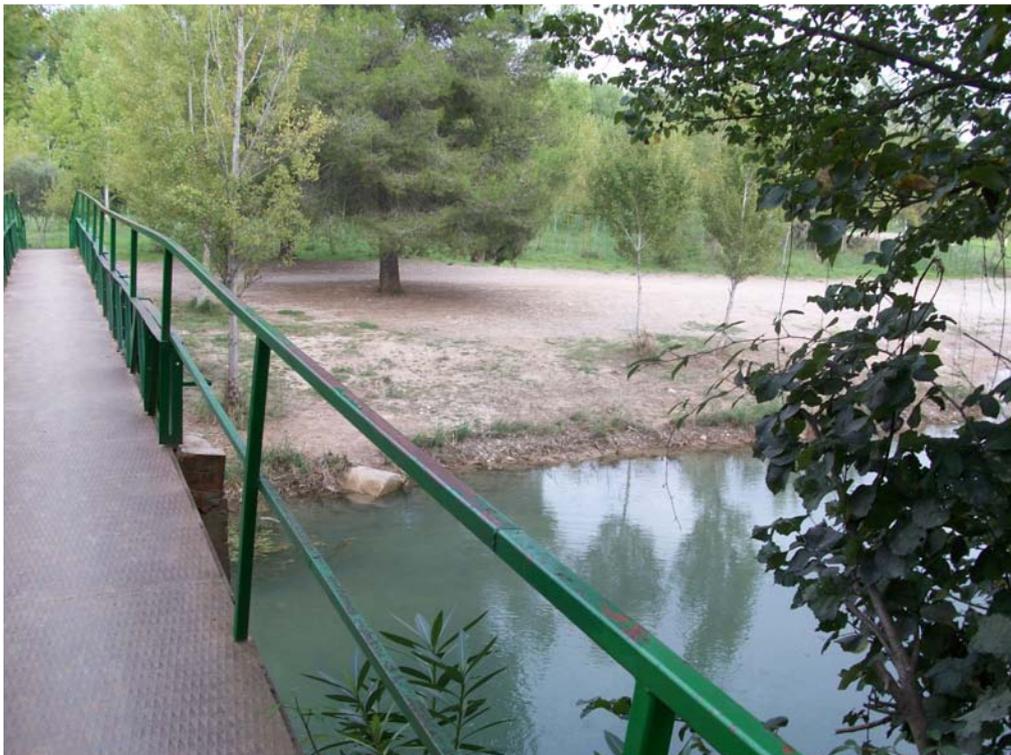
Situación después de la actuación
