Actuaciones de conservación del Dominio Público Hidráulico y ordenación de uso social en la Cuenca del Júcar en la Provincia de Valencia 2009/2010

**ADECUACIÓN HIDRÁULICA Y MEDIOAMBIENTAL DEL BARRANCO ALFINACH EL T.M. DE PUZOL**

CONFEDERACIÓN HIDROGRÁFICA DEL JÚCAR

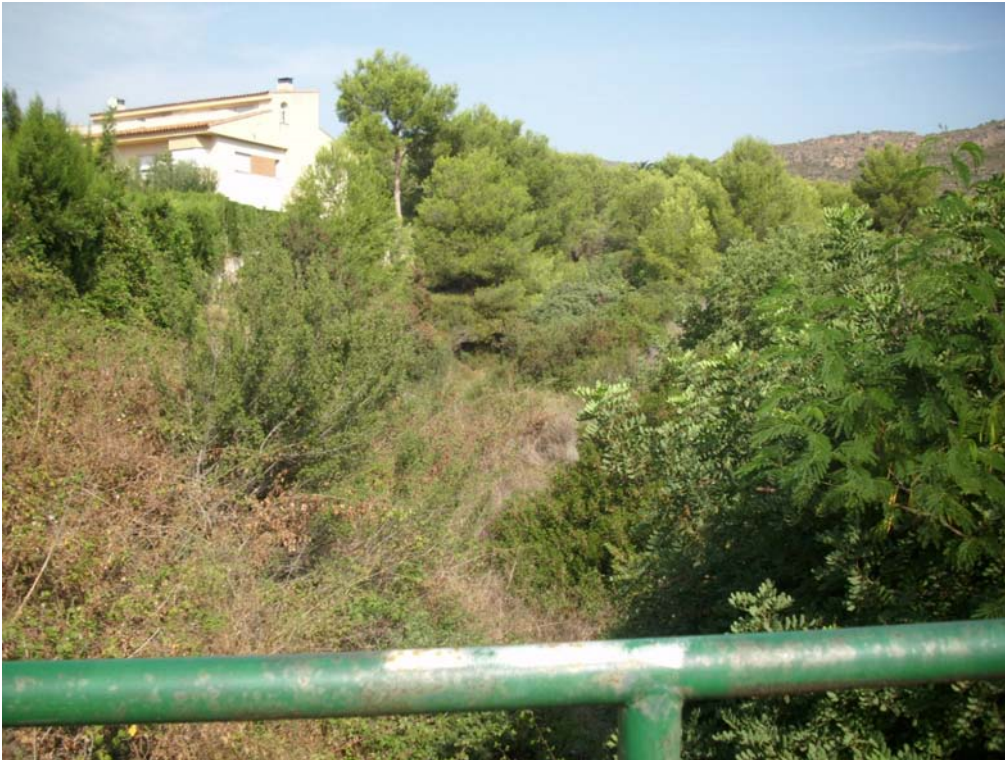
### Situación antes de la actuación

En el tramo objeto de actuación se llevó a cabo una serie de actuaciones encaminadas a la recuperación de la capacidad fluvial del mismo. Se propuso, para ello, la eliminación de la vegetación invasora, principalmente caña (*Arundo donax*) que se encontraba, tanto en el lecho del cauce, como en las riberas. Por otra parte, se redujo considerablemente la densidad de especies arbustivas, tales como la zarza (*Rubus sp.*), las cuales podían llegar a causar problemas de tipo hidráulico, de diversidad de especies y de conflictos con la propiedad privada.

A continuación, tuvieron lugar los trabajos de movimiento de tierras y residuos generados en los trabajos de desbroce, los cuales fueron complementarios a los anteriores, para recuperar la capacidad hidráulica del cauce de estudio. Se procedió a la extracción de los materiales depositados en el lecho del barranco después de sucesivas avenidas, así como el rizoma presente en el interior del lecho. Se separó el residuo vegetal (rizoma) de la tierra vegetal para posteriormente ser depositada en las riberas del mismo. Los residuos resultantes de la eliminación de las especies invasoras fueron tratados in situ, o bien fueron acordonados, sacados a cargadero, cargados en contenedores y transportados a vertedero autorizado para una correcta gestión de los mismos.

Finalmente, se procedió a la conformación y perfilado de taludes con el fin de acondicionar y regularizar el cauce. Esta fase de los trabajos se realizó de forma mecanizada mediante el empleo de retroexcavadora de orugas dotada de cazo de limpieza para causar un menor impacto en la zona.
