CONFEDERACIÓN  
HIDROGRÁFICA  
DEL JÚCAR

Actuaciones de conservación del Dominio Público Hidráulico y ordenación de uso social en la Cuenca del Júcar  
en la Provincia de Valencia 2009/2010

## ADECUACIÓN HIDRÁULICA Y MEDIOAMBIENTAL DEL BARRANCO DE LA NAVA EN EL T.M. DE SELLENT

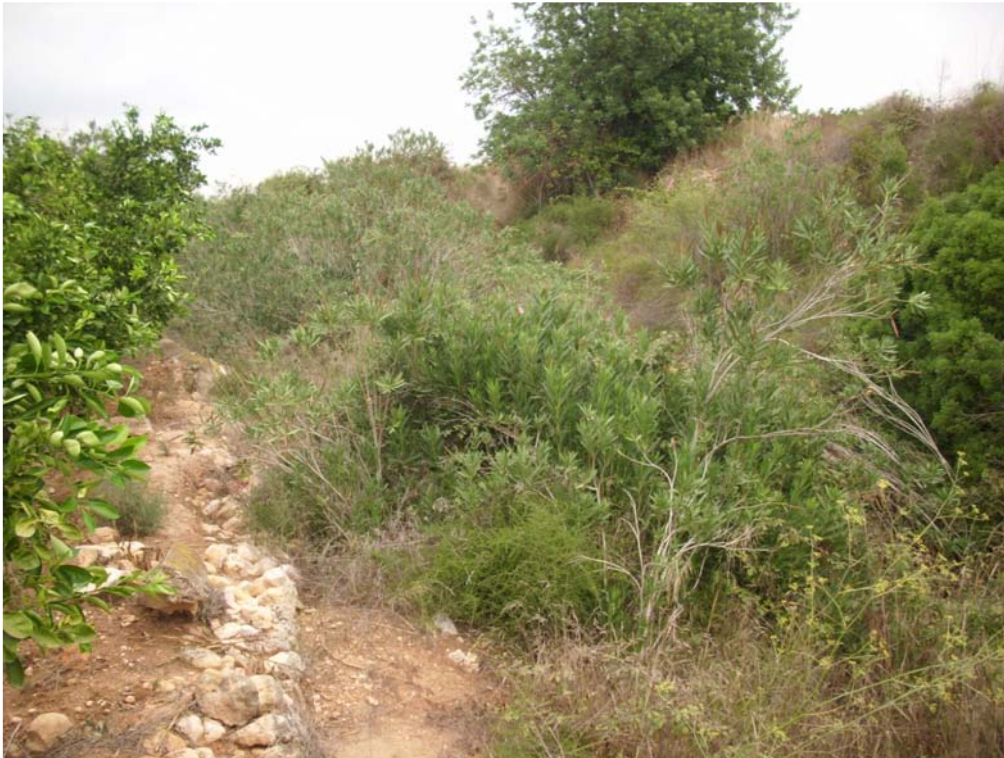
### Situación antes de la actuación

En el tramo objeto de actuación se llevó a cabo una serie de actuaciones encaminadas a la recuperación de la capacidad fluvial del mismo. Se propuso, para ello, la eliminación de la vegetación invasora, principalmente caña (*Arundo donax*) que se encontraba, tanto en el lecho del cauce, como en las riberas. Por otra parte, se redujo considerablemente la densidad de especies arbustivas, tales como la zarza (*Rubus sp.*), las cuales podían llegar a causar problemas de tipo hidráulico, de diversidad de especies y de conflictos con la propiedad privada.
