ACTUACIONES DE ADECUACIÓN, CANALIZACIÓN, LIMPIEZA Y DEFENSA EN LOS CAUCES PÚBLICOS EN EL ÁMBITO DE LA COMUNIDAD VALENCIANA SUR. COFINANCIADAS CON FONDOS FEDER 2007-2013

TRATAMIENTO COMBINADO SELECTIVO PARA EL CONTROL DEL CAÑAR OBSTRUCTIVO EN DIVERSOS TRAMOS DE CAUCES PÚBLICOS DE LA PROVINCIA DE ALICANTE

UNIDAD COMPETENTE: COMISARIA DE AGUAS

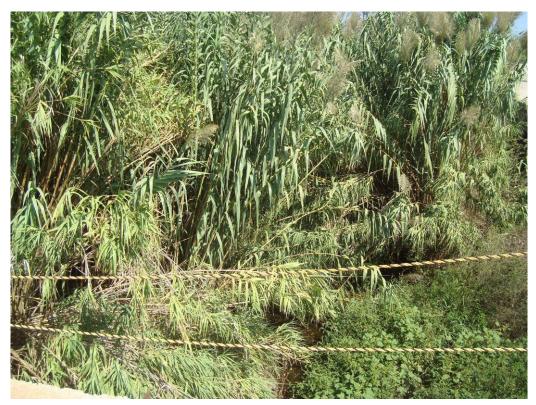
Vista del estado del cañar en un tramo de cauce, antes de la actuación.

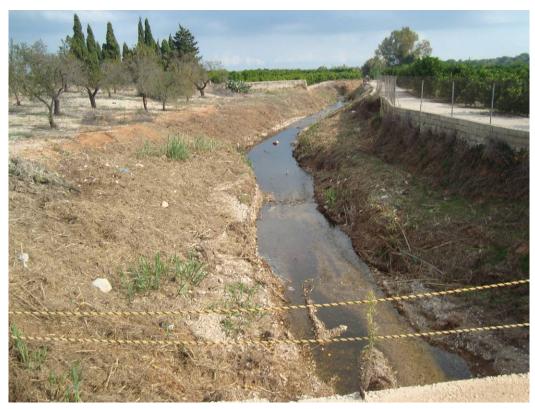
Vista del estado del cañar en el mismo tramo de cauce, tras la actuación.

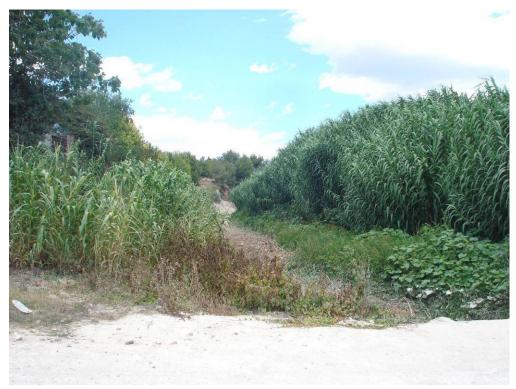
Vista del estado del cañar en un tramo de cauce, antes de la actuación.

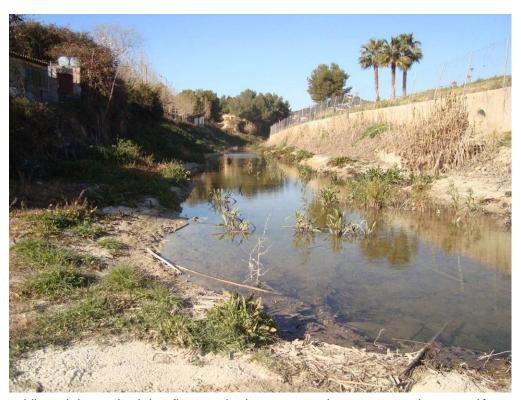
Vista del estado del cañar en el mismo tramo de cauce, tras la actuación.

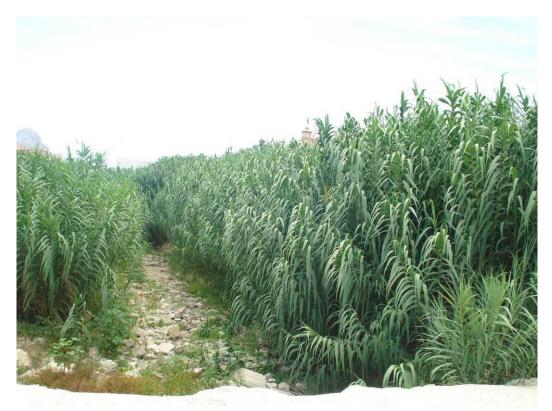
Vista del estado del cañar en un tramo de cauce, antes de la actuación.

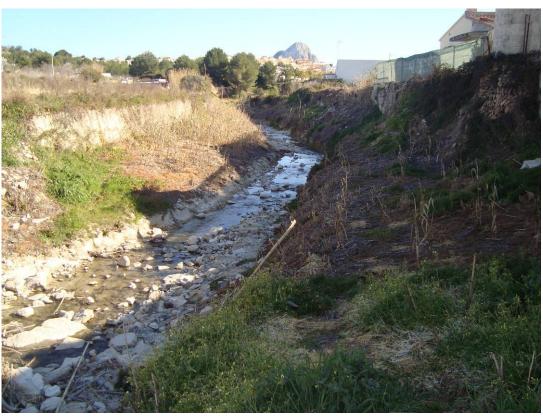
Vista del estado del cañar en el mismo tramo de cauce, tras la actuación.

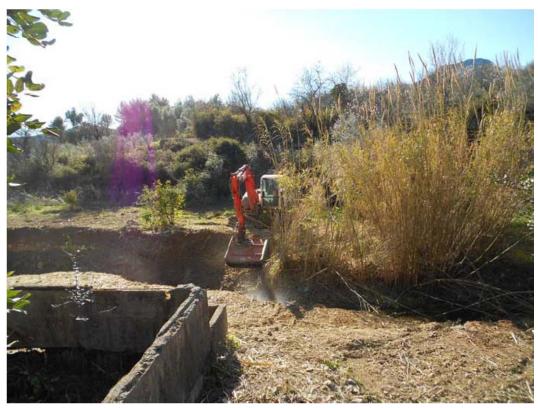
Astillado del cañar con medios mecánicos.

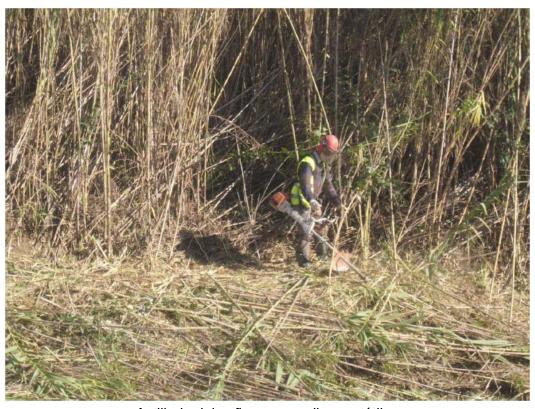
Astillado del cañar con medios portátiles.

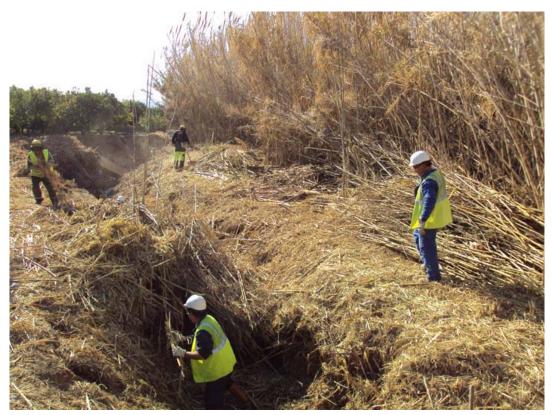
Siega y extracción manual de la caña.

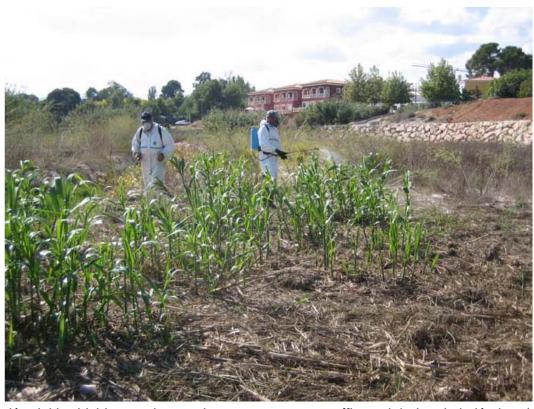
Aplicación del herbicida en rebrotes de masas monoespecíficas alejadas de la lámina de agua.

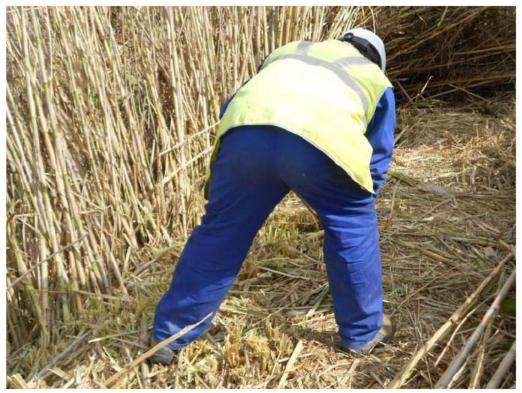
Aplicación del herbicida por impregnación directa de la sección de corte.
