## RESTAURACIÓN Y ACONDICIONAMIENTO MEDIOAMBIENTAL DEL RÍO VALDEMEMBRA A SU PASO POR VILLANUEVA DE LA JARA (CUENCA) FASE II.

FP.816.001/2111

UNIDAD COMPETENTE: DIRECCIÓN TÉCNICA

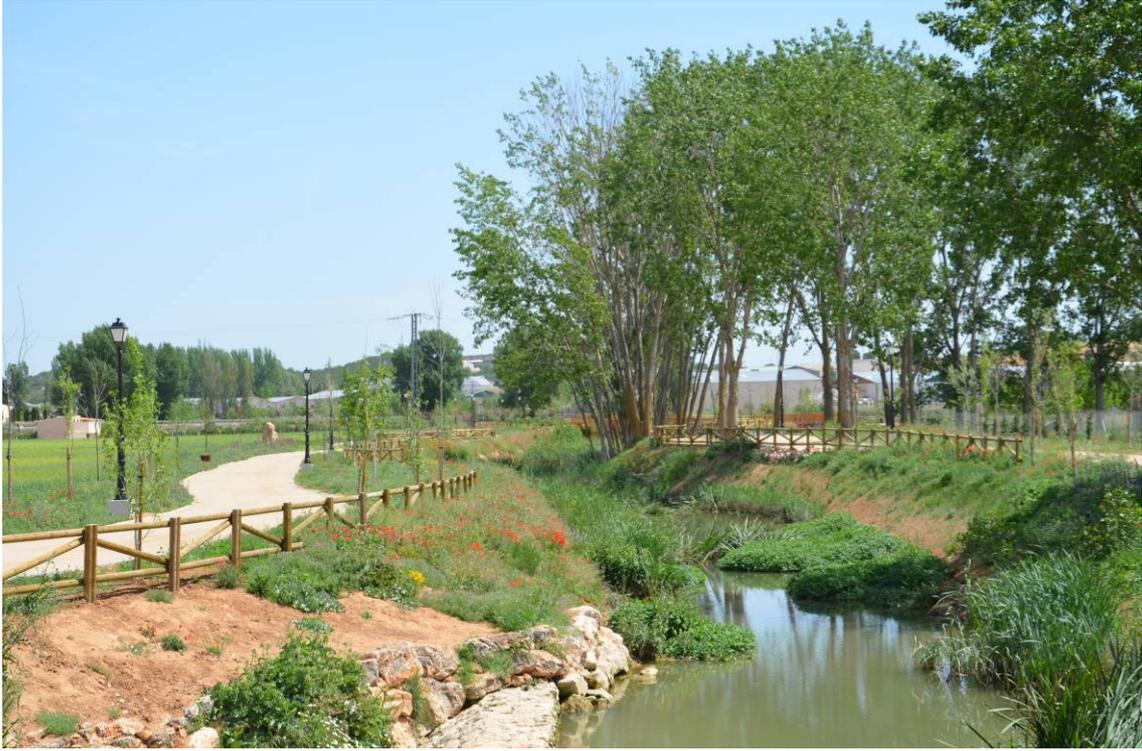
FOTO 1: Delimitación del cauce mediante vallado de madera.

- Cerramientos:
  - Cerramiento metálico, a modo de barandilla, como defensa en el paso del camino de Villagarcía y el lavadero.
  - Cerramiento de madera constituido por talanquera que protege en aquellas zonas de la senda más próximas al cauce.
  - Cerramiento vegetal que protege y delimita la zona de actuación, a base de un seto perimetral.

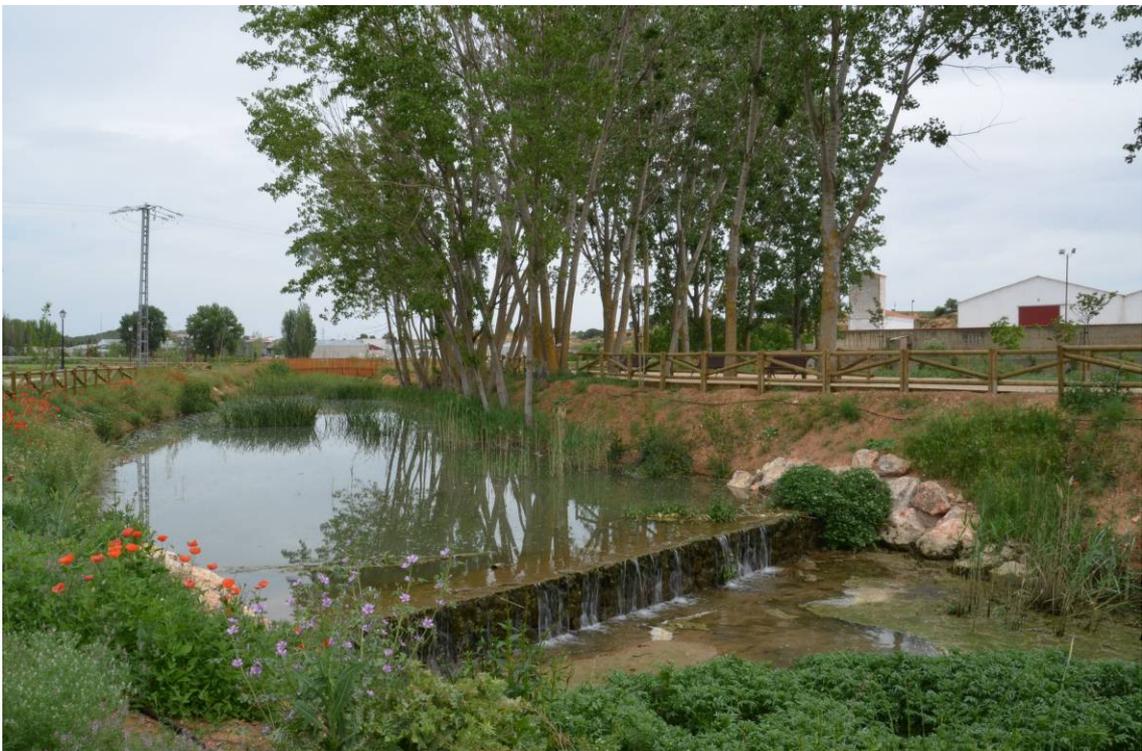
FOTO 2: Saltos de agua.

- Gradación del perfil longitudinal del cauce: A lo largo de toda la traza del cauce se ha dotado al mismo de dos rastreles naturales, de forma que ayudan al mantenimiento del flujo de una lámina de agua constante, aumentan el calado para ayudar a la proliferación de especies animales en la zona, disminuyen el crecimiento de cañas, y crean pozas, favoreciendo la naturalización del cauce.

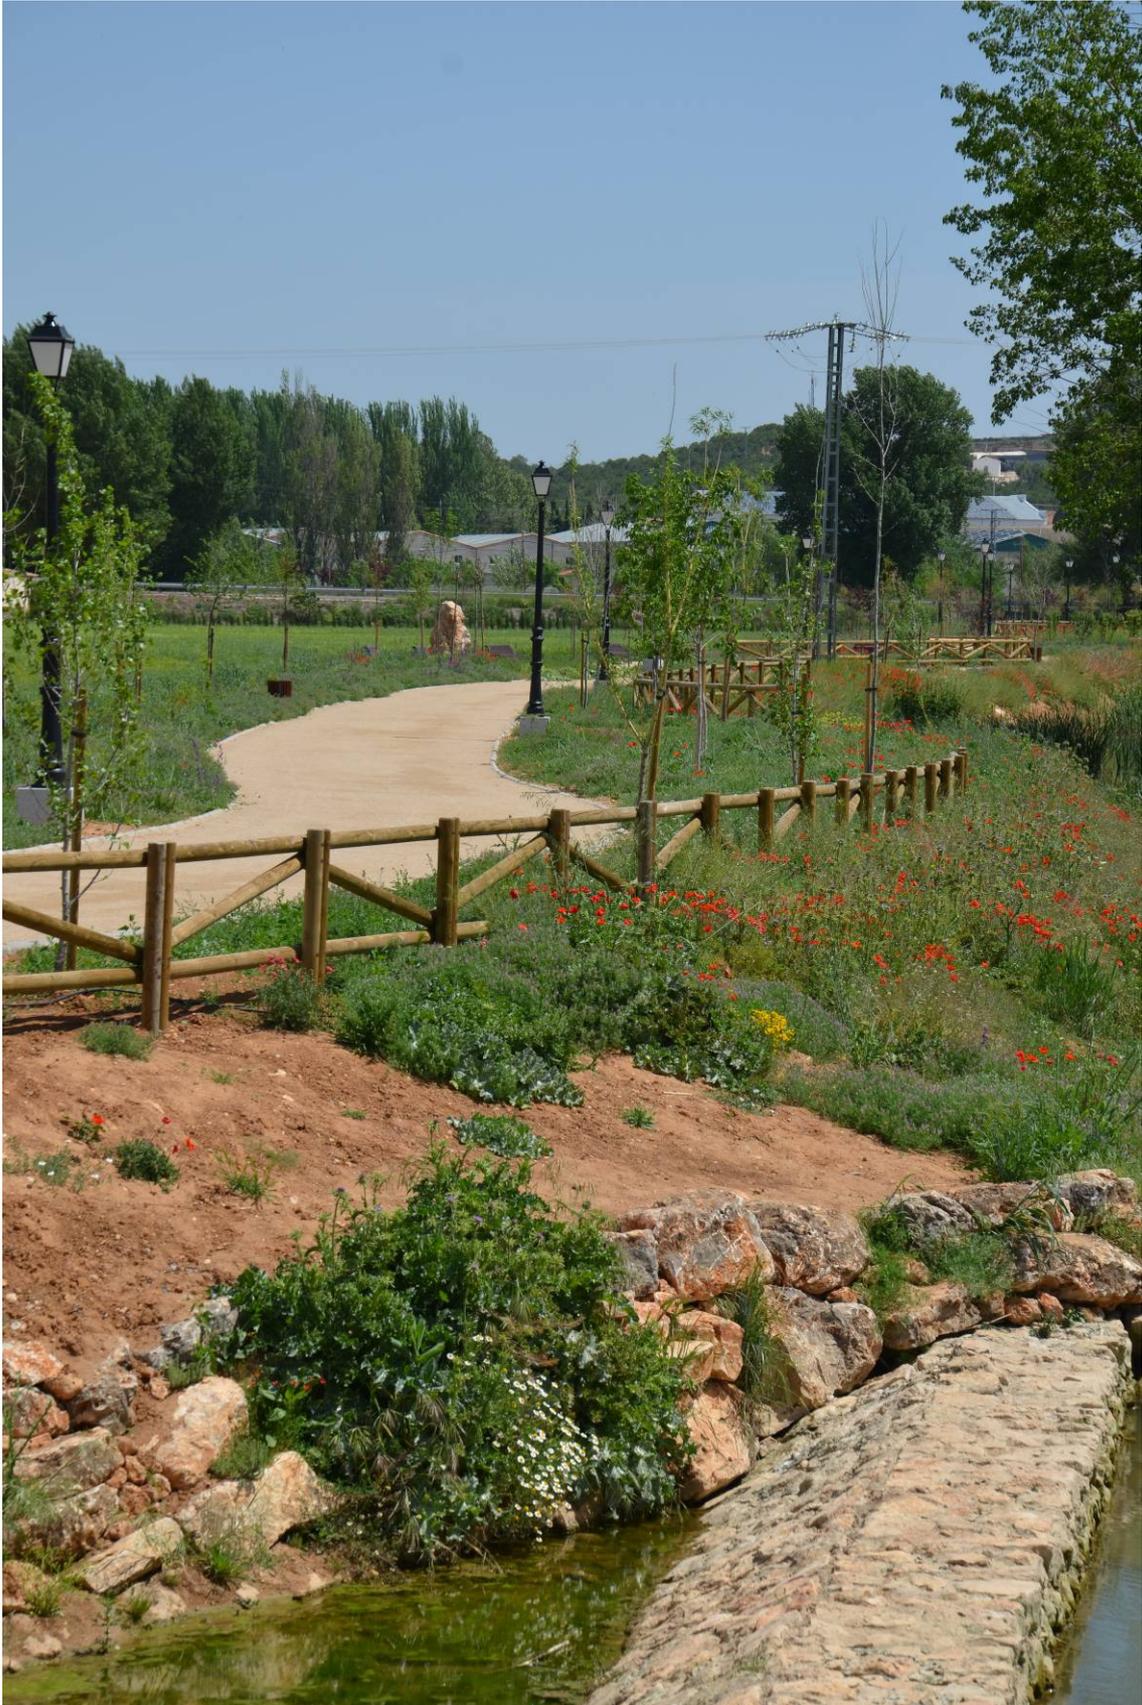
FOTO 3: Construcción aliviadero lateral.

- 
- Aumento de la capacidad hidráulica del cauce en el paso inferior bajo el camino de Villagarcía: Para ello, se ha colocado un vertedero lateral en la margen derecha, de forma que a partir de un determinado caudal, parte del mismo pasará a circular por un nuevo canal capaz de asumir los caudales requeridos y evitar los antiguos problemas de desbordamiento en la zona. Este canal atraviesa el camino de Villagarcía mediante la ejecución de 2 bóvedas de 3.54x2x0.15 m, dotadas de apariencia similar al paso existente.

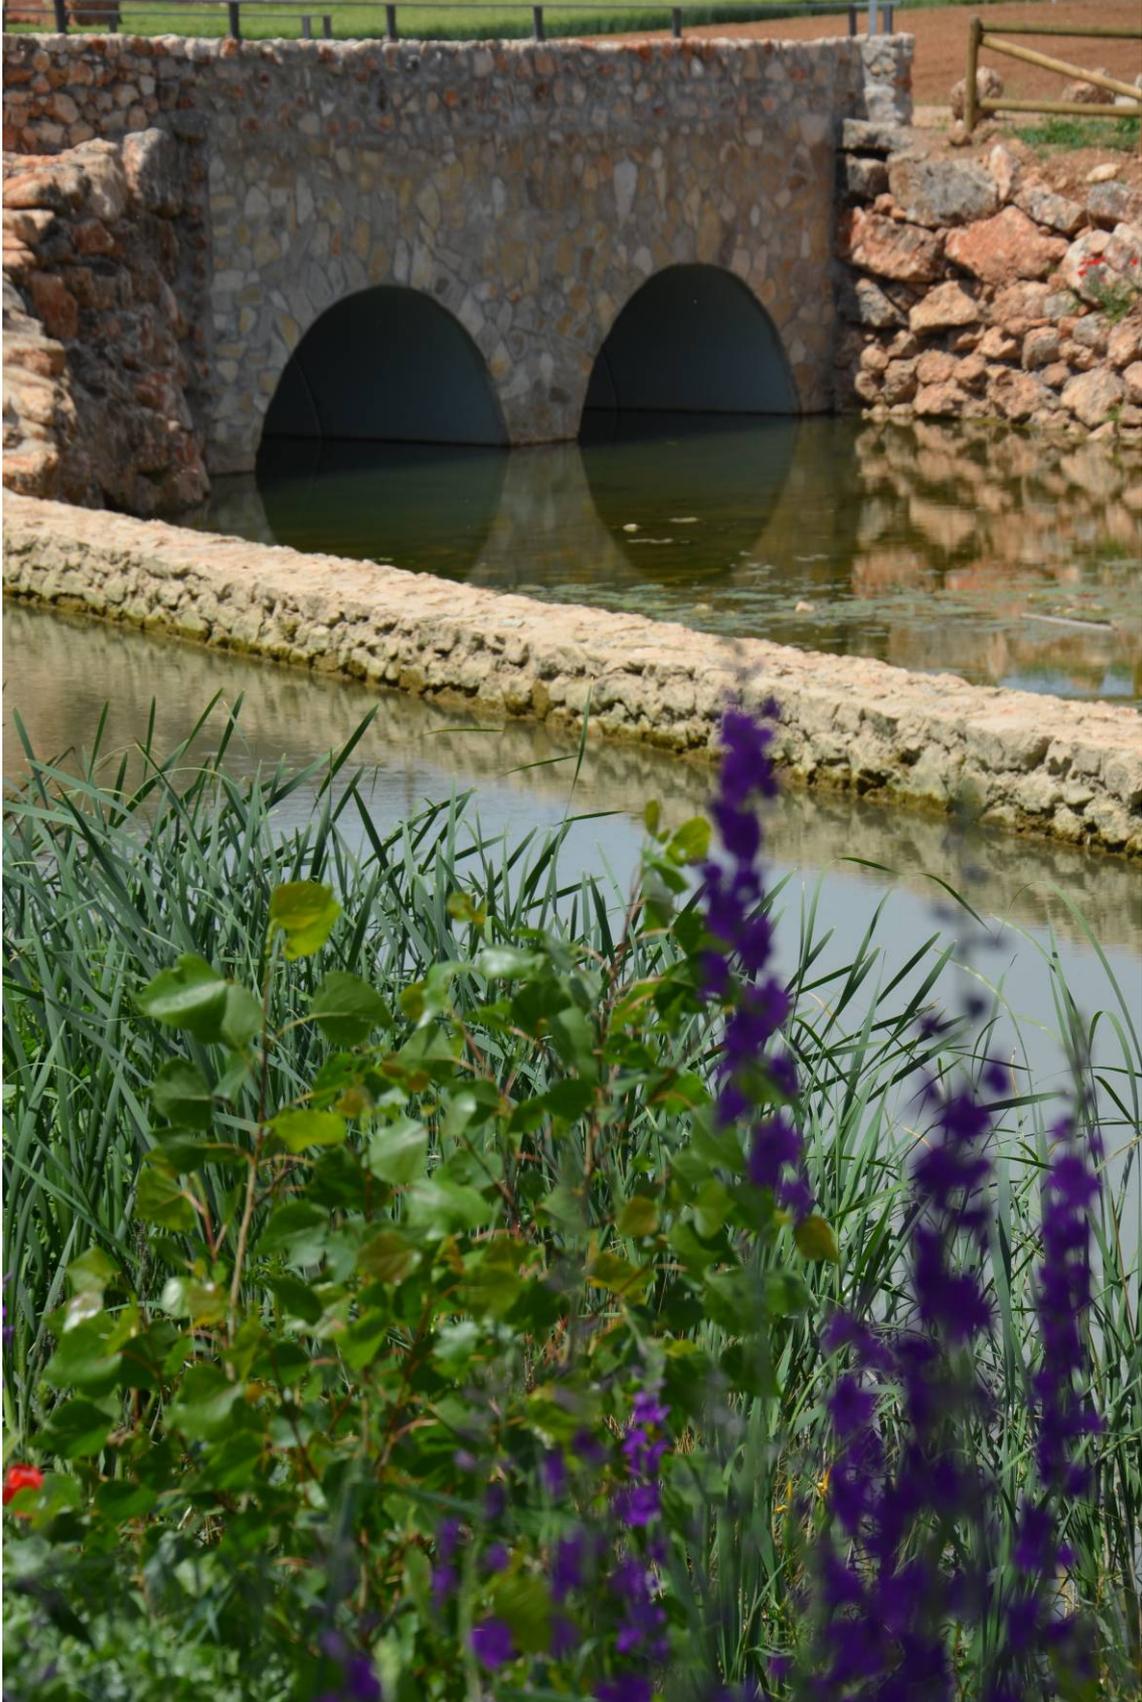
FOTO 4: Construcción aliviadero lateral y ampliación sección cauce.

- Aumento de la sección del cauce: Con el fin de mejorar la capacidad hidráulica del cauce en la zona comprendida entre el puente de la carretera N-310 y el puente del lavadero en el camino de Villagarcía, se ha restablecido una sección transversal del río más acorde con los extremos hidrológicos que se presentan en la zona. Esta sección es variable y tiene un ancho mínimo en la base del cauce de 6 m, con una pendiente media constante a lo largo de todo el tramo del cauce afectado por la actuación. Los taludes a ambos márgenes del cauce han sido reperfilados con una pendiente 3H: 2V.
- Paso inferior bajo la N-310: Realizado con la finalidad de permitir la conectividad peatonal de la Fase I y la Fase II, además de aumentar la capacidad de desagüe frente a avenidas, anteriormente insuficiente debido a las reducidas dimensiones del

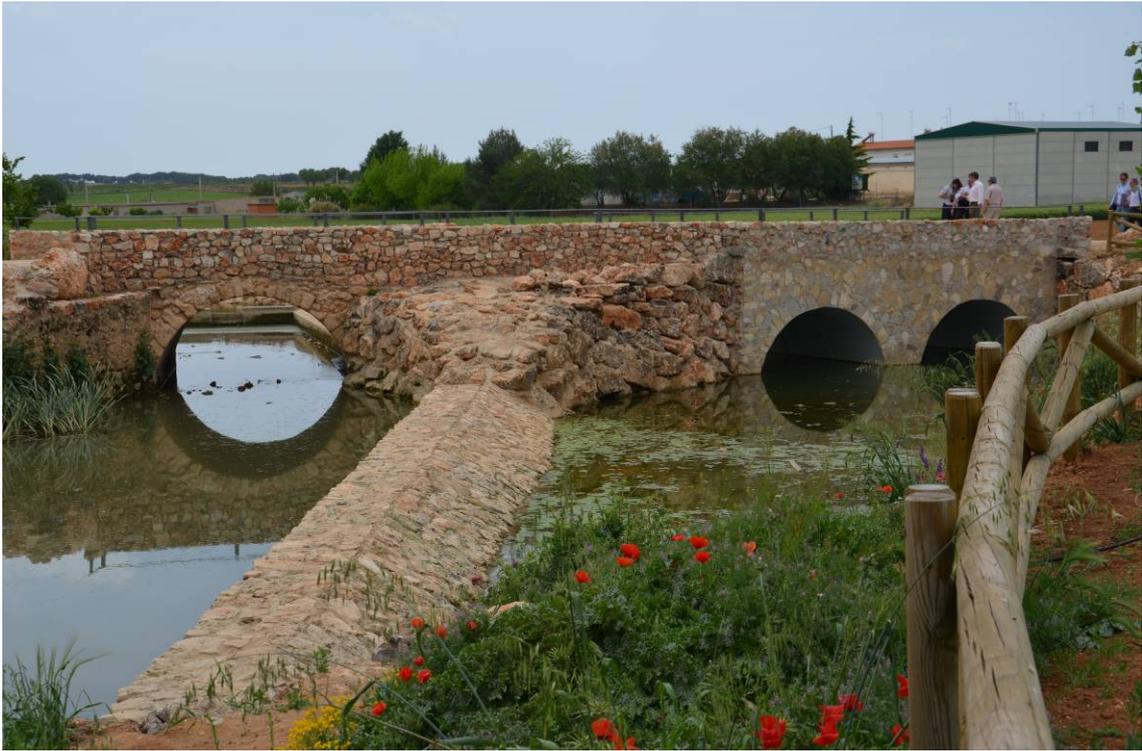
FOTO 5: Ampliación puente Camino Villagarcía

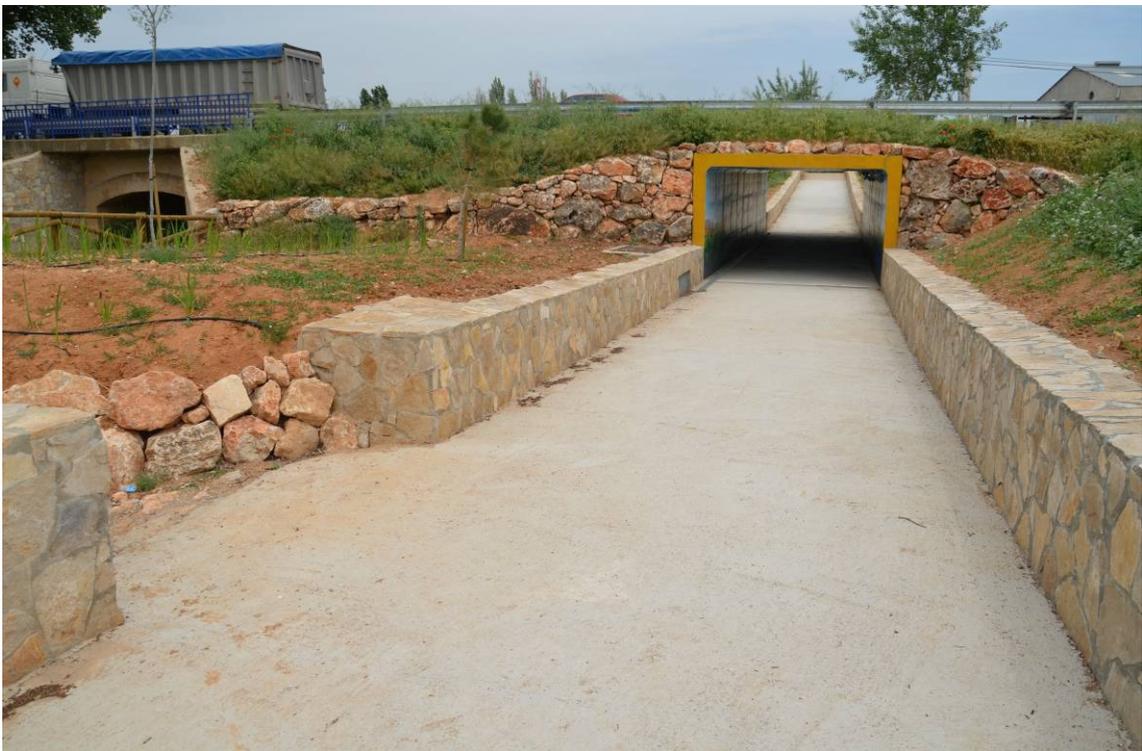
FOTO 6: Paso subterráneo comunicación entre fases y ampliación sección río.

cajón existente, causante de desbordamientos recurrentes en la zona, que provocaban el corte de la propia carretera. Ejecución de dicho paso inferior mediante cajones prefabricados de hormigón armado sobre los que se ejecutó una capa de compresión de 15 centímetros para posteriormente colocar la capa de rodadura.

- Ancho libre: 3,50 m.
  - Gálibo: 2,50 m.
  - Longitud: 2,05 m.
  - Espesor de Hastiales: 0,25 m.
  - Espesor de losa superior: 0,25 m.
  - Espesor de losa inferior: 0,40 m.

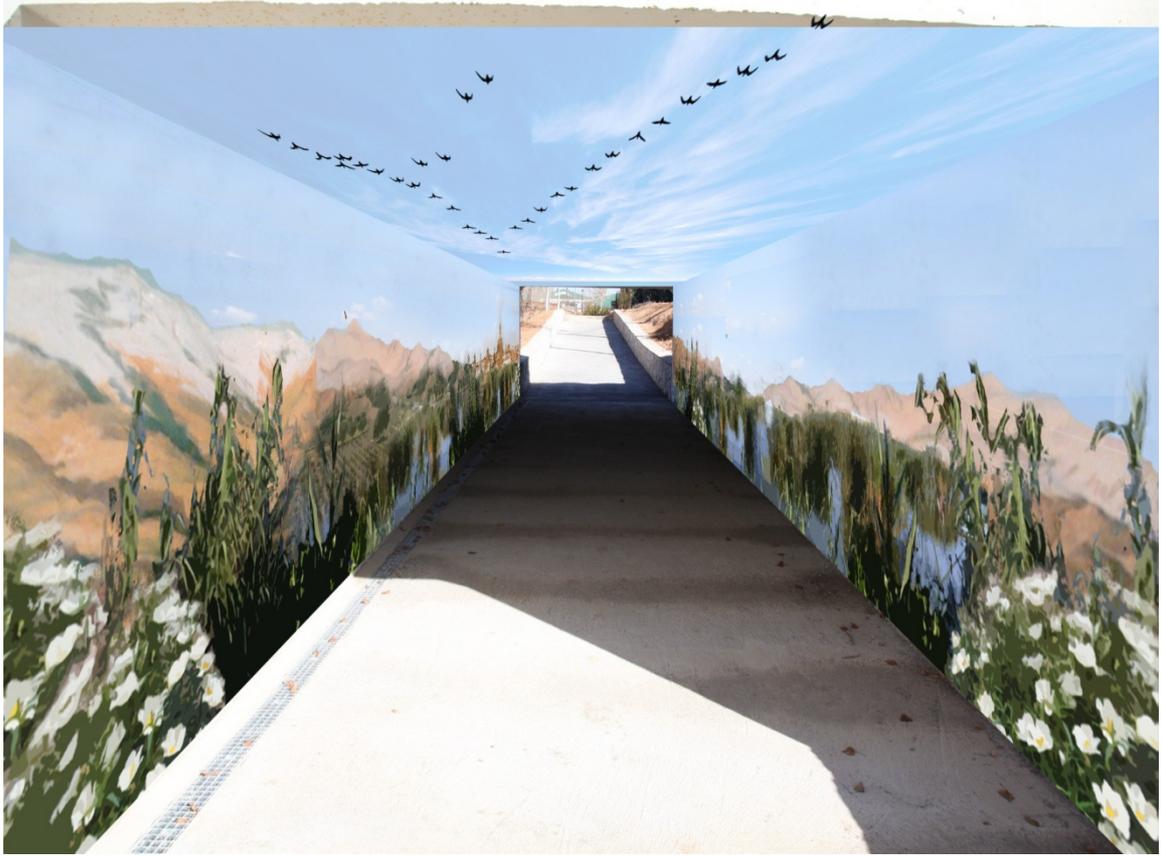
FOTO 7: Graffiti en muros paso subterráneo unión entre fases.
