# INCIDENCIAS SINGULARES DE CARÁCTER MEDIOAMBIENTAL EN EL ÁMBITO DE LA CHJ

Periodo 2012

## **ACTUACIONES EN EL EMBALSE DE ULLDECONA PARA EL MANTENIMIENTO DE LA VIDA PISCÍCOLA**

**(PERIODO: JULIO A NOVIEMBRE 2012)**

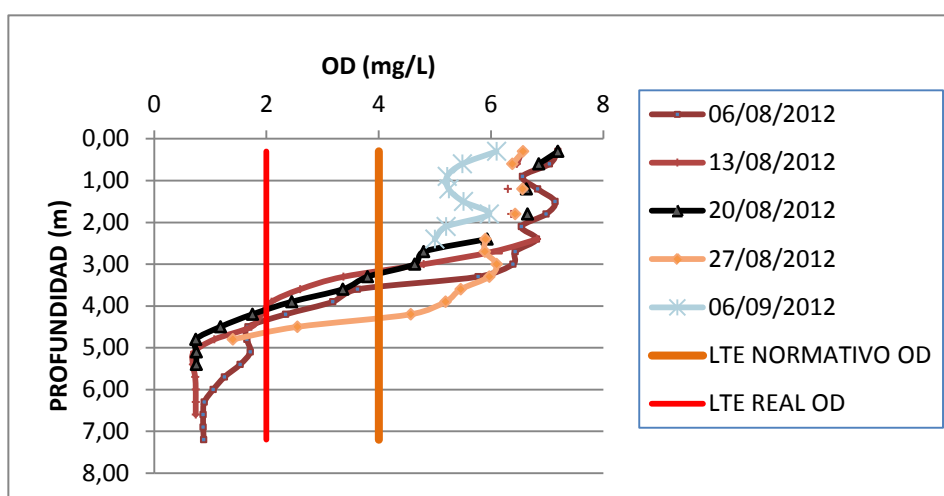
Gráfico del oxígeno disuelto ( $mg/l$ )

A la vista del gráfico, en la que se detallan únicamente los datos de la evolución semanal, se vio que *los cuatro metros superiores de la columna de agua presentaron una oxigenación suficiente y unas condiciones aptas para la vida piscícola.*

4. Los cuatro metros superiores de la columna de agua presentaron en todo momento una oxigenación suficiente y unas condiciones aptas para el mantenimiento de la vida piscícola.
5. A partir de las lluvias ocurridas a mediados del mes de noviembre, el embalse comienza su recuperación progresiva, con una respuesta rápida a la vista de la configuración de su cuenca de aportación. A fecha 18 de noviembre se encontraba ya con un volumen de agua de 0,283 hm<sup>3</sup>, por lo que la actuación de retirada de peces prevista fue suspendida por desaparición sobrevenida de su objeto.

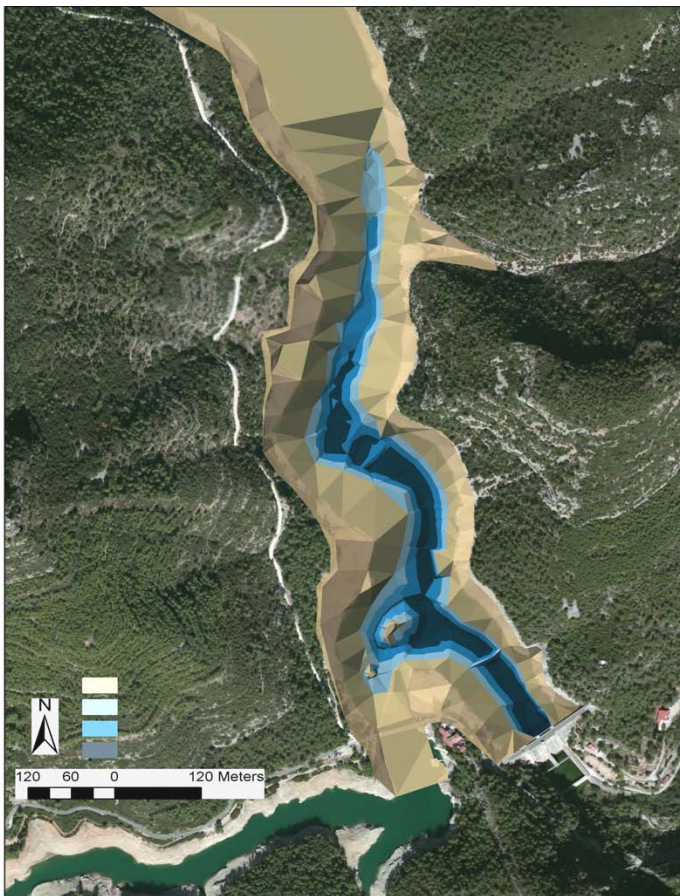
En la figura se ha representado sobre la ortofoto del embalse el resultado gráfico del modelo batimétrico. Los cortes entre tramas corresponden a las cotas 443, 440 y 438 (en metros).

Con este modelo elaborado de la batimetría se obtiene un volumen de embalse algo menor, para una cota determinada de agua en el embalse, que utilizando la batimetría oficial.

La diferencia puede deberse, en parte, a la falta de precisión de la batimetría, pero también puede traer causa de la pérdida de volumen embalsado como consecuencia de la acumulación histórica de sedimentos en el vaso del embalse, desde que se elaboró la primera curva oficial.

2. A los efectos del seguimiento de la evolución del episodio, dadas las diferencias entre la batimetría oficial en relación a la obtenida en el estudio específico realizado, se optó por utilizar esta última, más limitante para el hábitat de la ictiofauna.

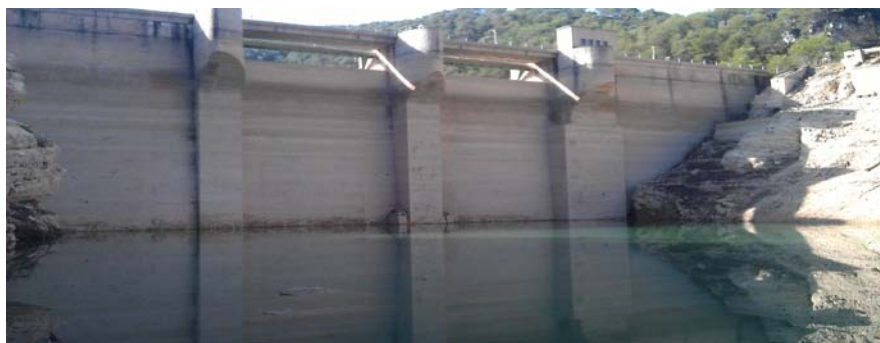
*Imagen de la presa del embalse de Ulldecona en cuyo entorno se preveía que se desarrollarían los trabajos de recogida y retirada de peces.*

Para acceder al vaso del embalse había una pista que arrancaba en el lado izquierdo de la carretera CV-105 siguiendo del sentido de La Sènia a La Pobla de Benifassar, justo después de rebasar el puente que cruza el brazo menor del embalse de Ulldecona. Dicha pista desciende hasta el vaso del embalse a través del antiguo puente que permitía cruzar el río Sènia antes de la construcción de la presa.
