Más allá de la construcción

Energía, datos y un paisaje nuevo para mirar al futuro

Las instalaciones eléctricas

En constante vigilancia: la auscultación

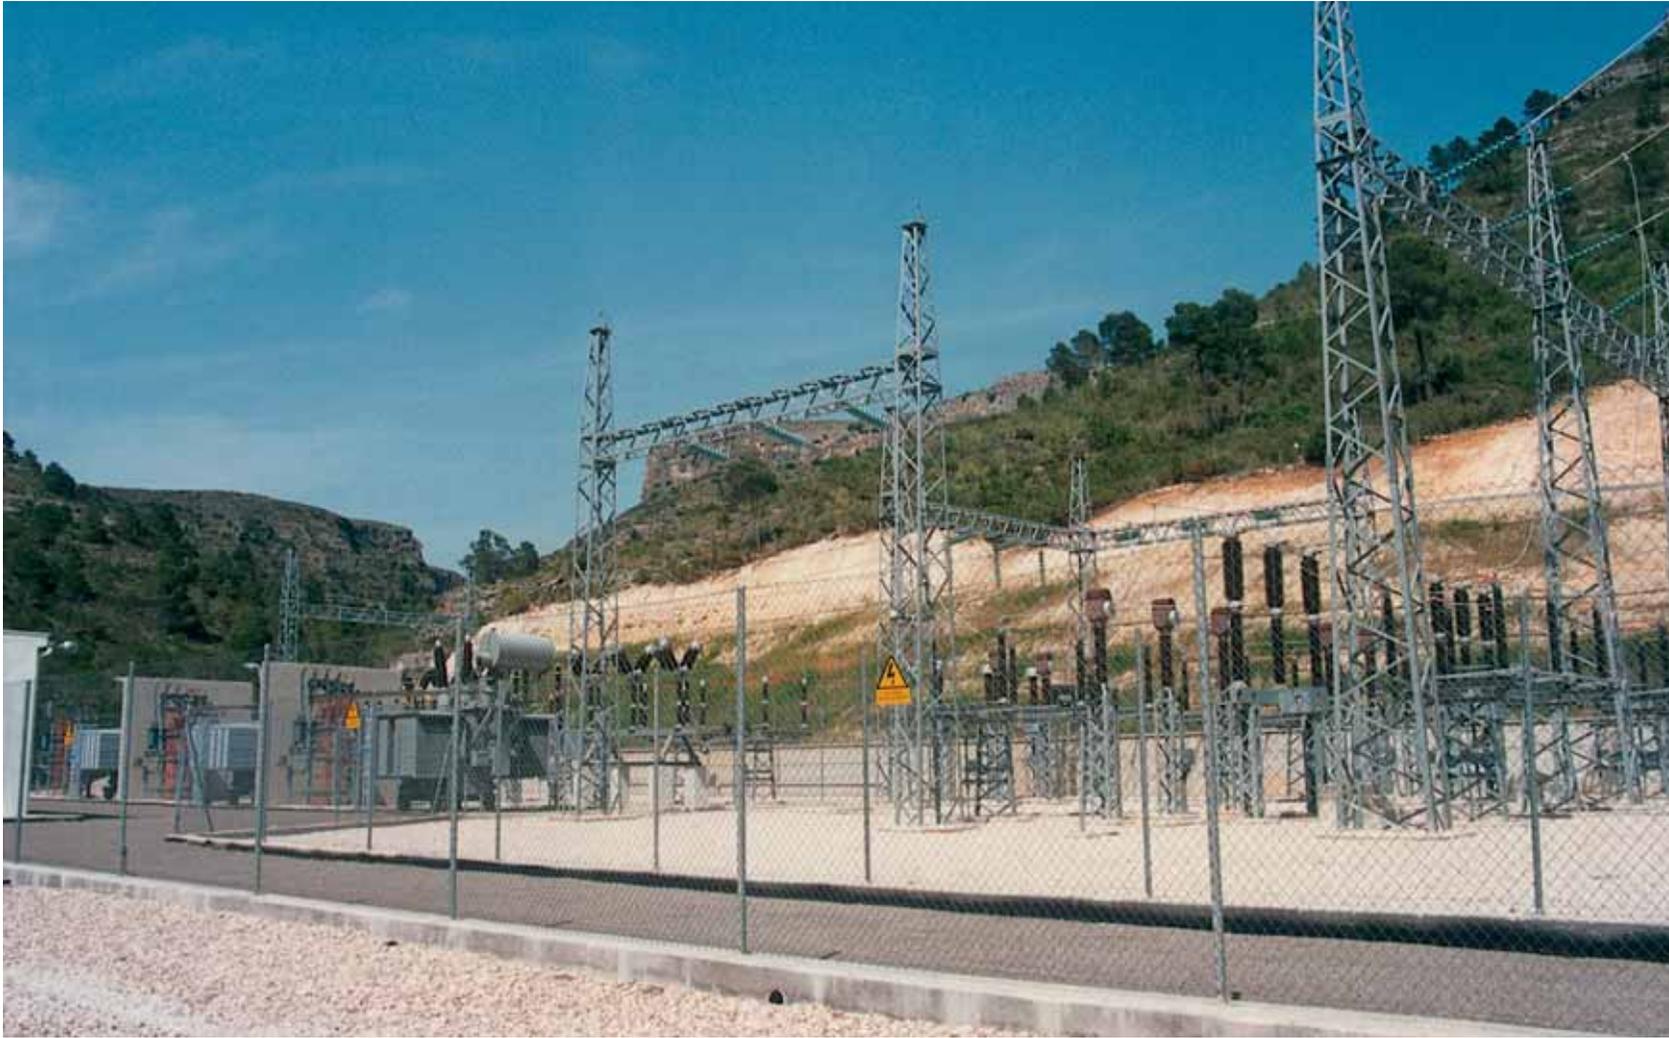
Subestación transformadora.
Equipos de distribución y potencia.

Los equipos de distribución de potencia, medida y control de la subestación, están ubicados en dos edificios de control donde están instalados los cuadros de mando, control, protecciones y servicios auxiliares de todos los transformadores.

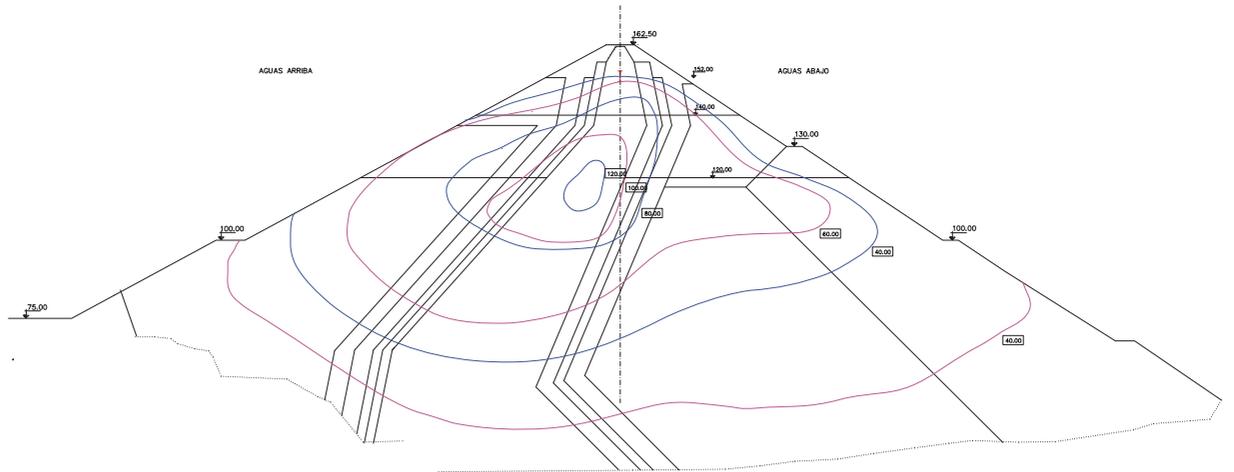
Curvas de igual asiento

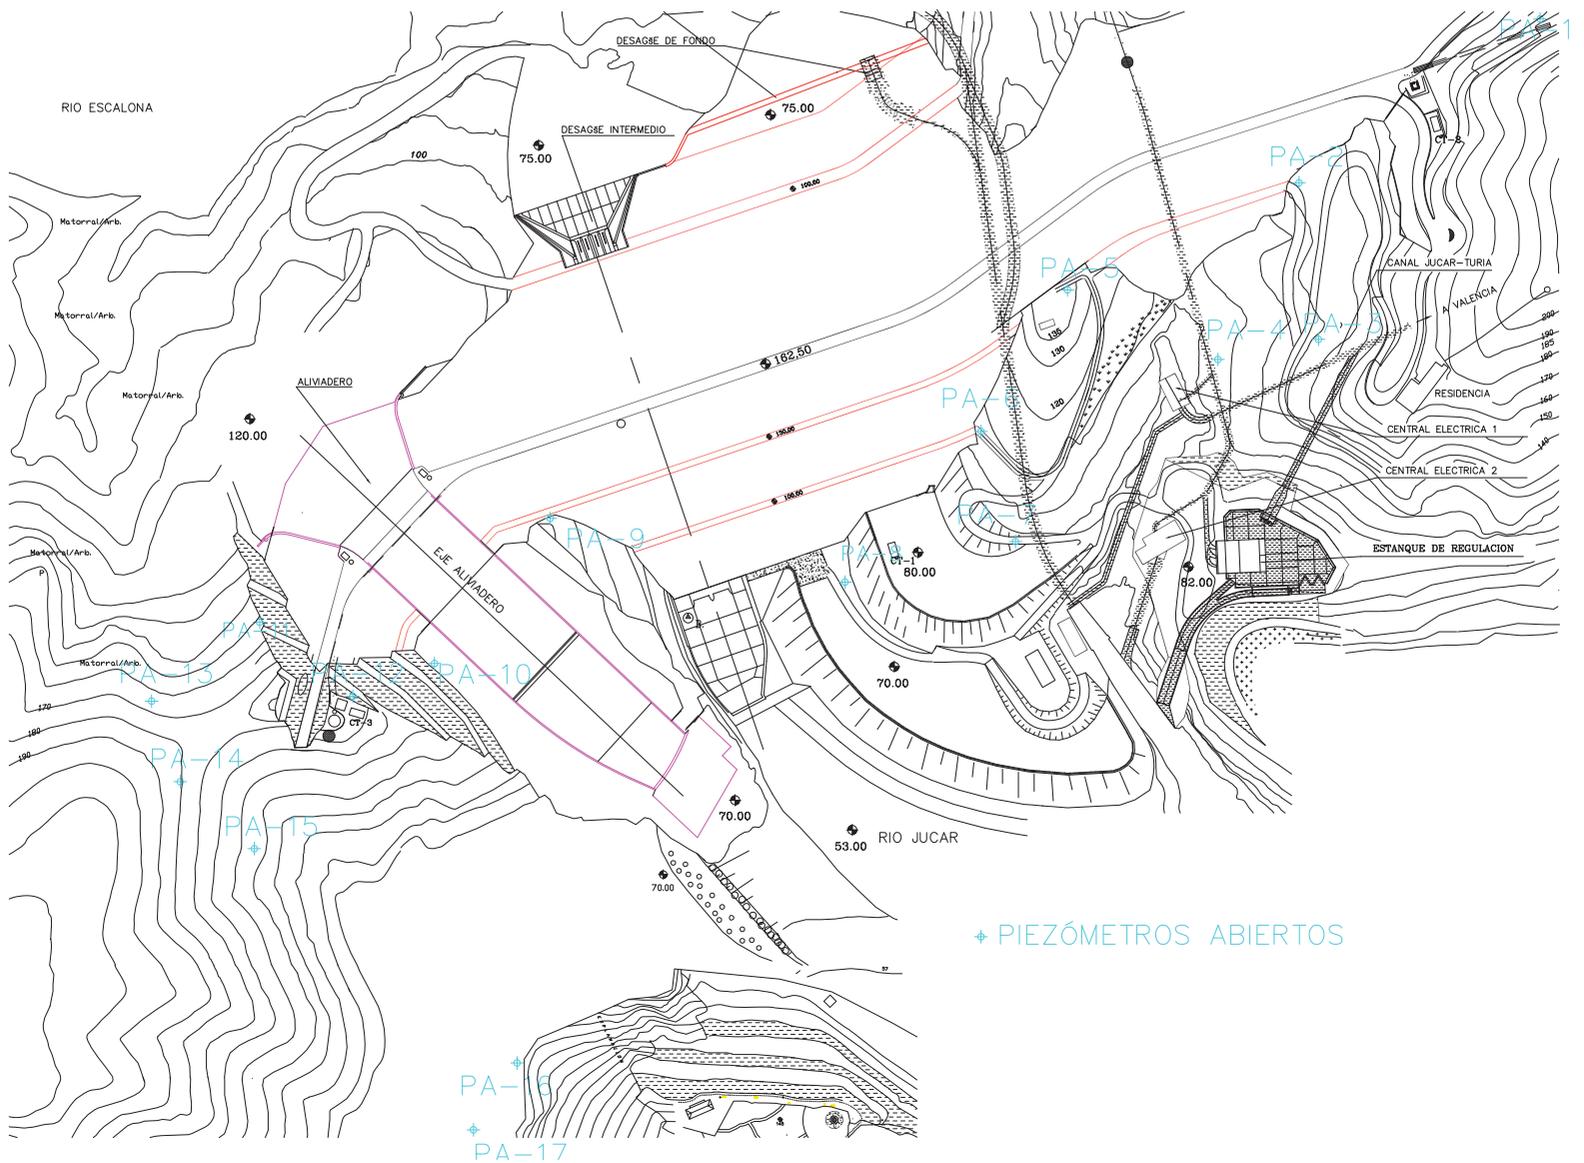
✦ PIEZÓMETROS ABIERTOS

■ Para controlar las **filtraciones y niveles piezométricos** se vigilan manantiales, surgencias y accidentes geológicos próximos (llegando hasta los términos municipales limítrofes) que pudieran derivar en filtraciones internas. Dadas las características de la cerrada, es importante destacar que el estudio sobre las laderas se realiza considerando de forma independiente ambas márgenes. En el esquema vemos la red de observación de niveles piezométricos

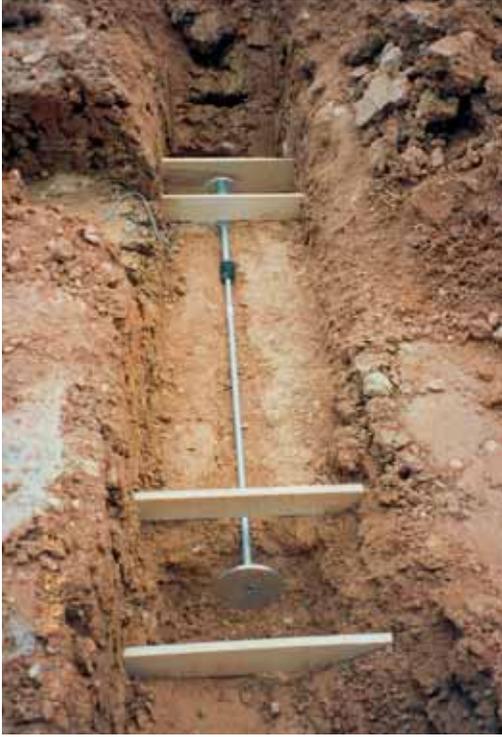
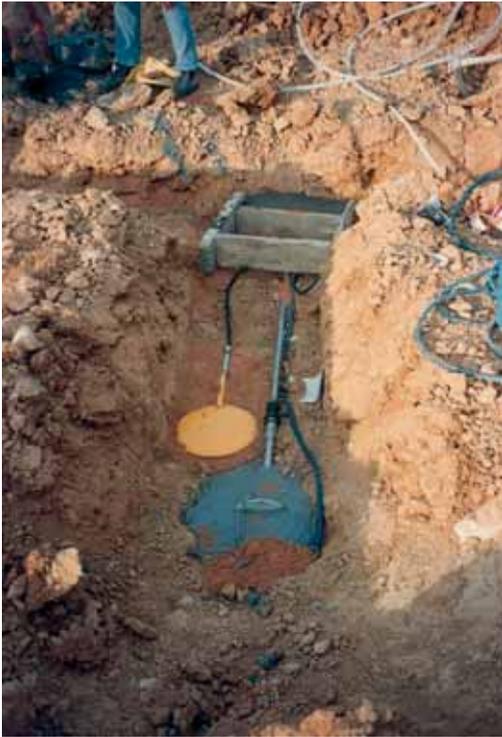
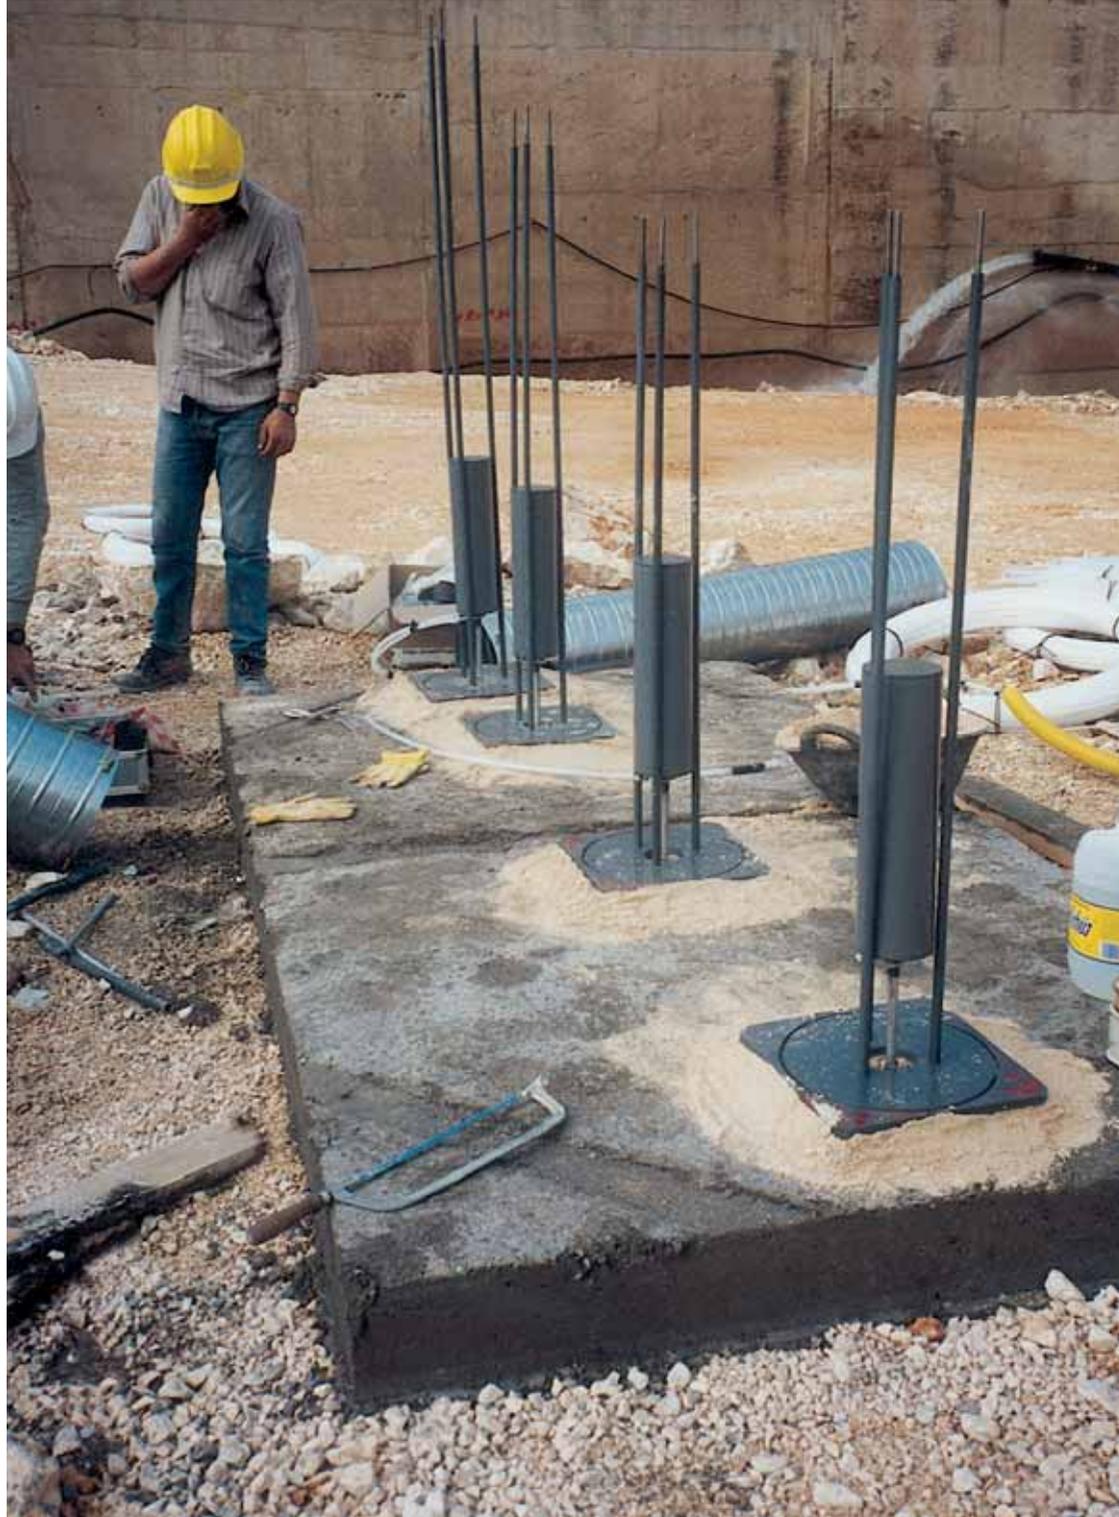
Ejecución de elementos de auscultación

Aunque hay algunos datos cuya lectura debe ser manual, la mayor parte de los equipos de auscultación están cableados hasta unos armarios desde los cuales se realiza una toma de datos automatizada. Estas centrales de lectura se comunican directamente con el centro de control gracias a un cableado de fibra óptica instalado recientemente, ya que en el anterior comenzaban a aparecer fallos como consecuencia de la humedad del entorno.

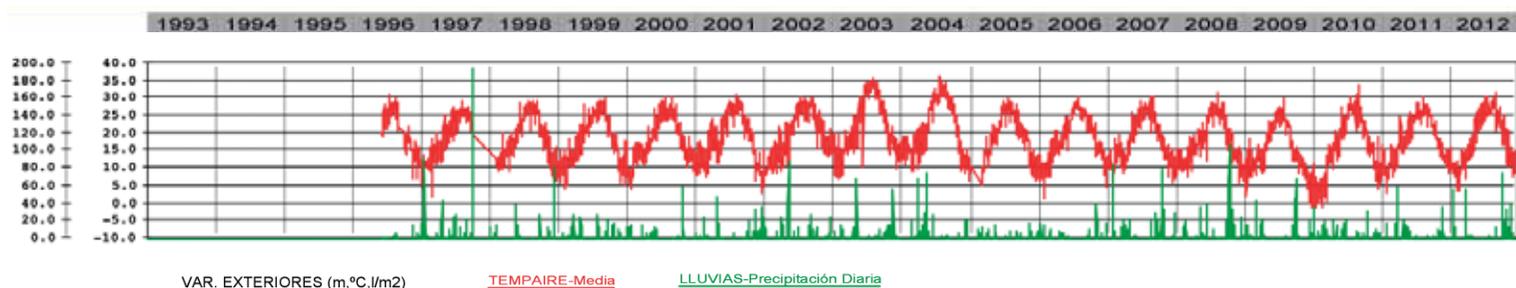
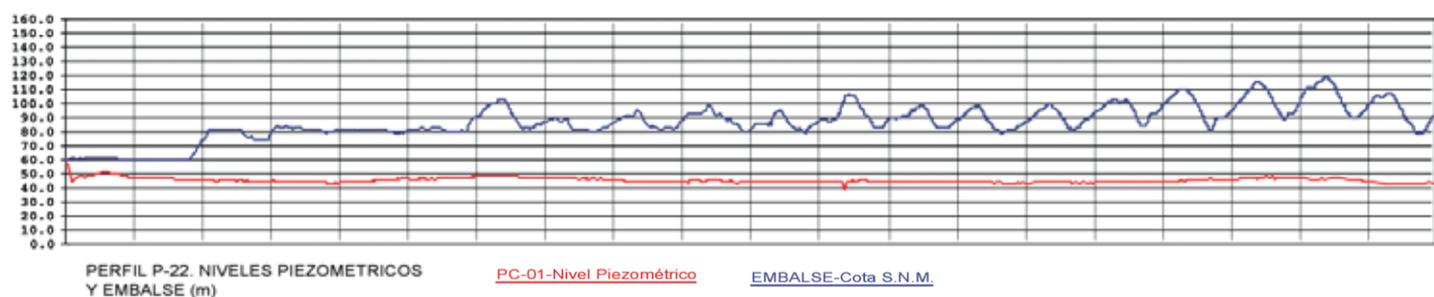
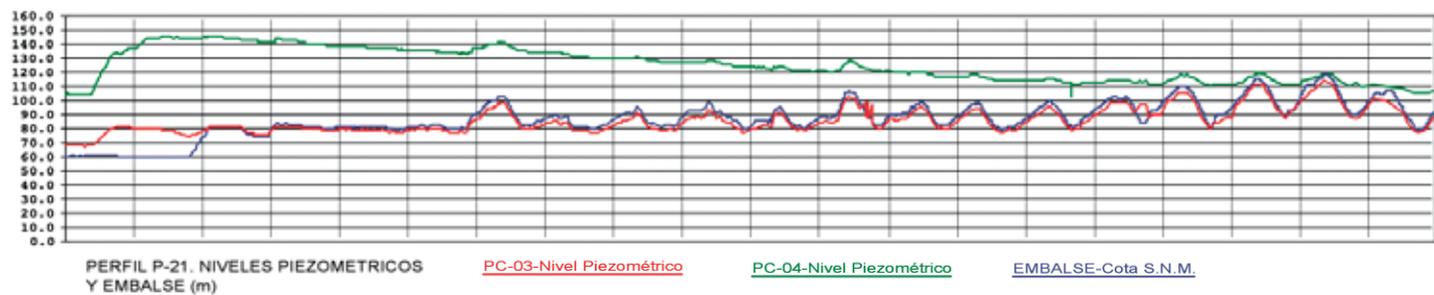
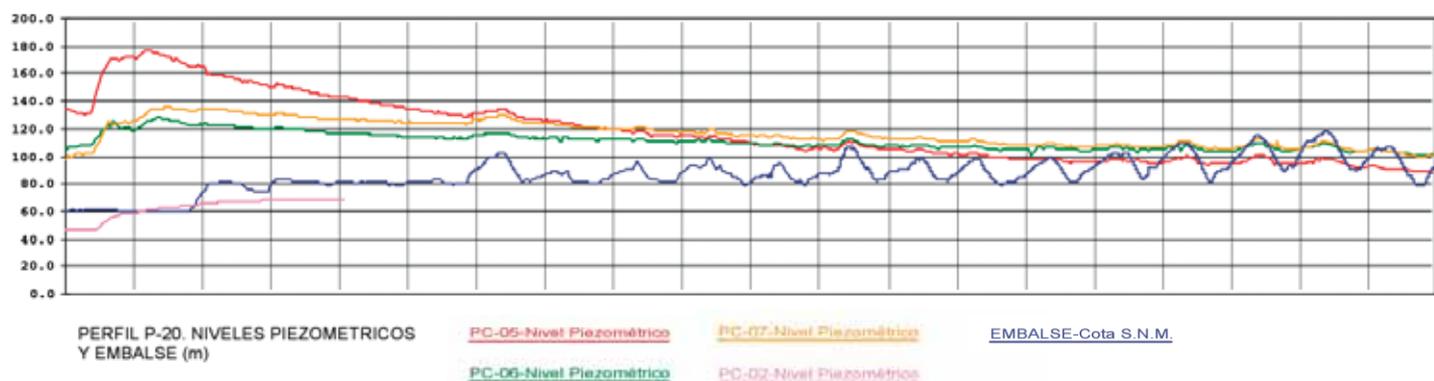
Piezómetros de cuerda vibrante en el núcleo instalados en la cota 40.
Perfiles P-22, P-21 y P-20

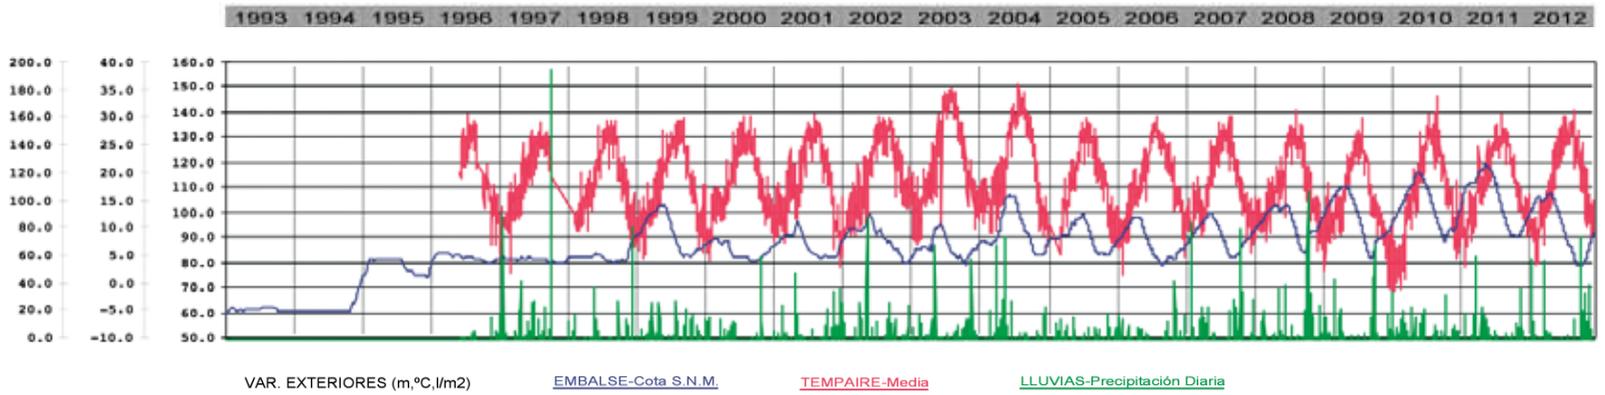
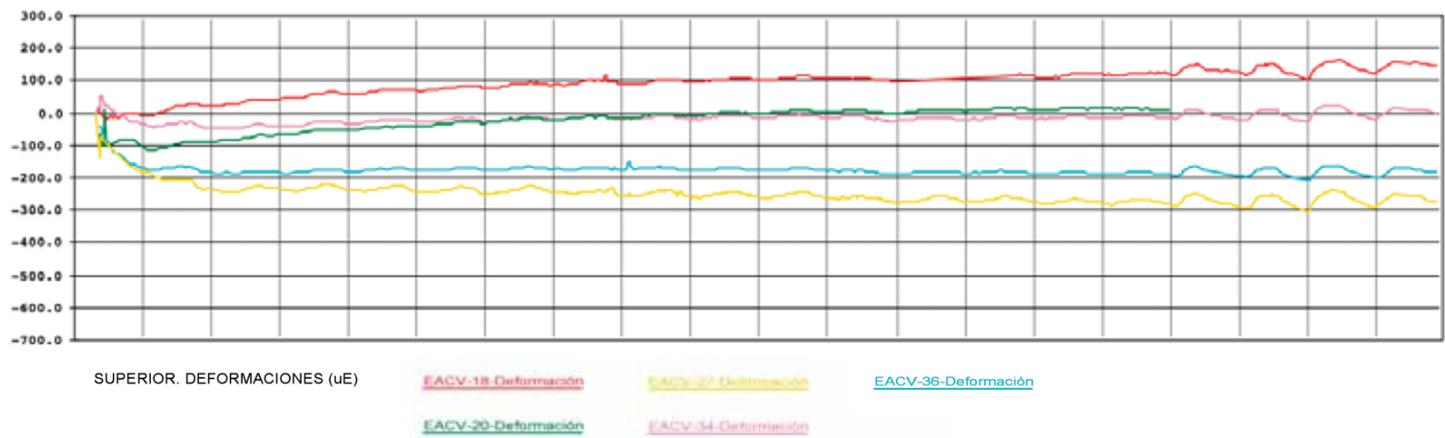
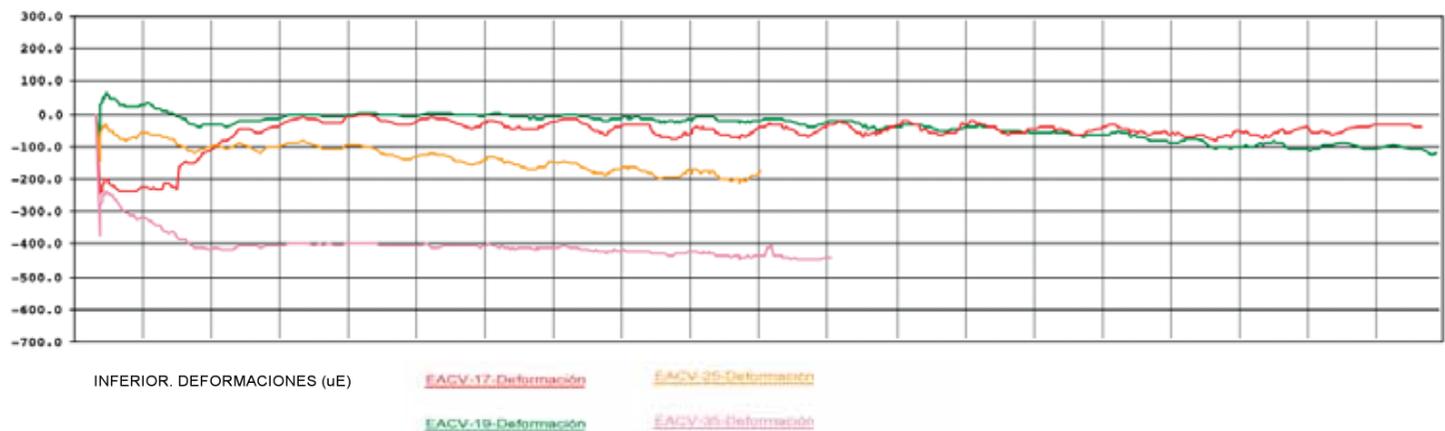
Extensómetros de hormigón instalados en armaduras longitudinal
 Losa de la cámara de válvulas del desagüe intermedio

■ La **auscultación del desagüe intermedio** permite obtener información en relación con tres aspectos diferenciados: la evolución térmica del hormigón y el desfase existente con respecto a la temperatura ambiente, las presiones transmitidas sobre la estructura y las deformaciones inducidas en la estructura.

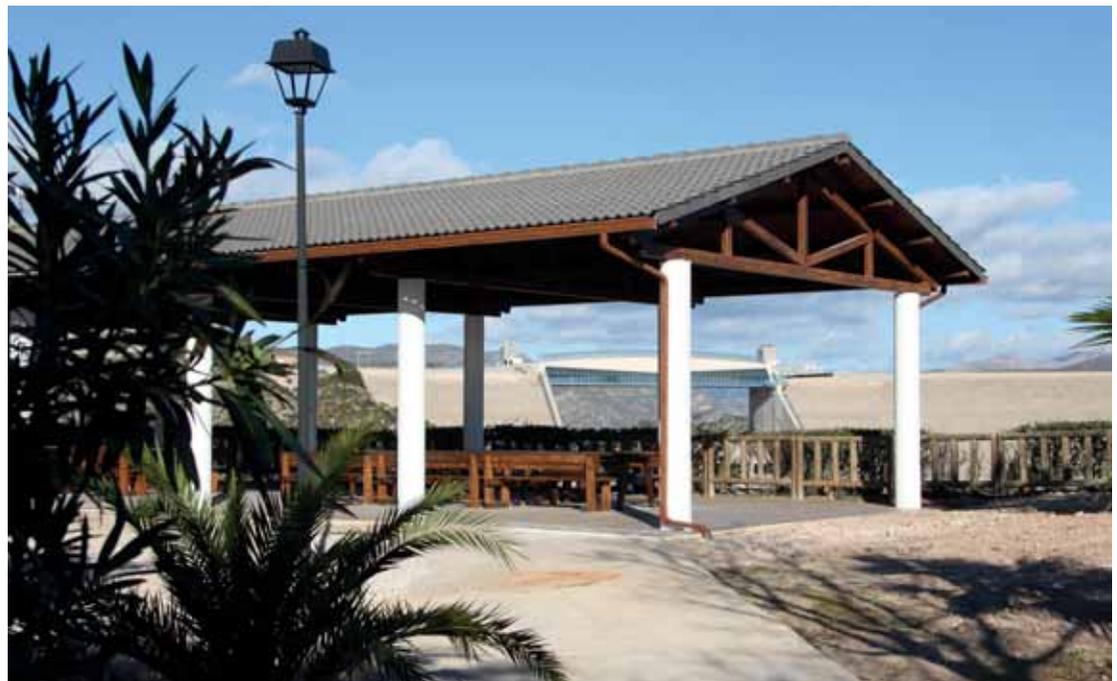
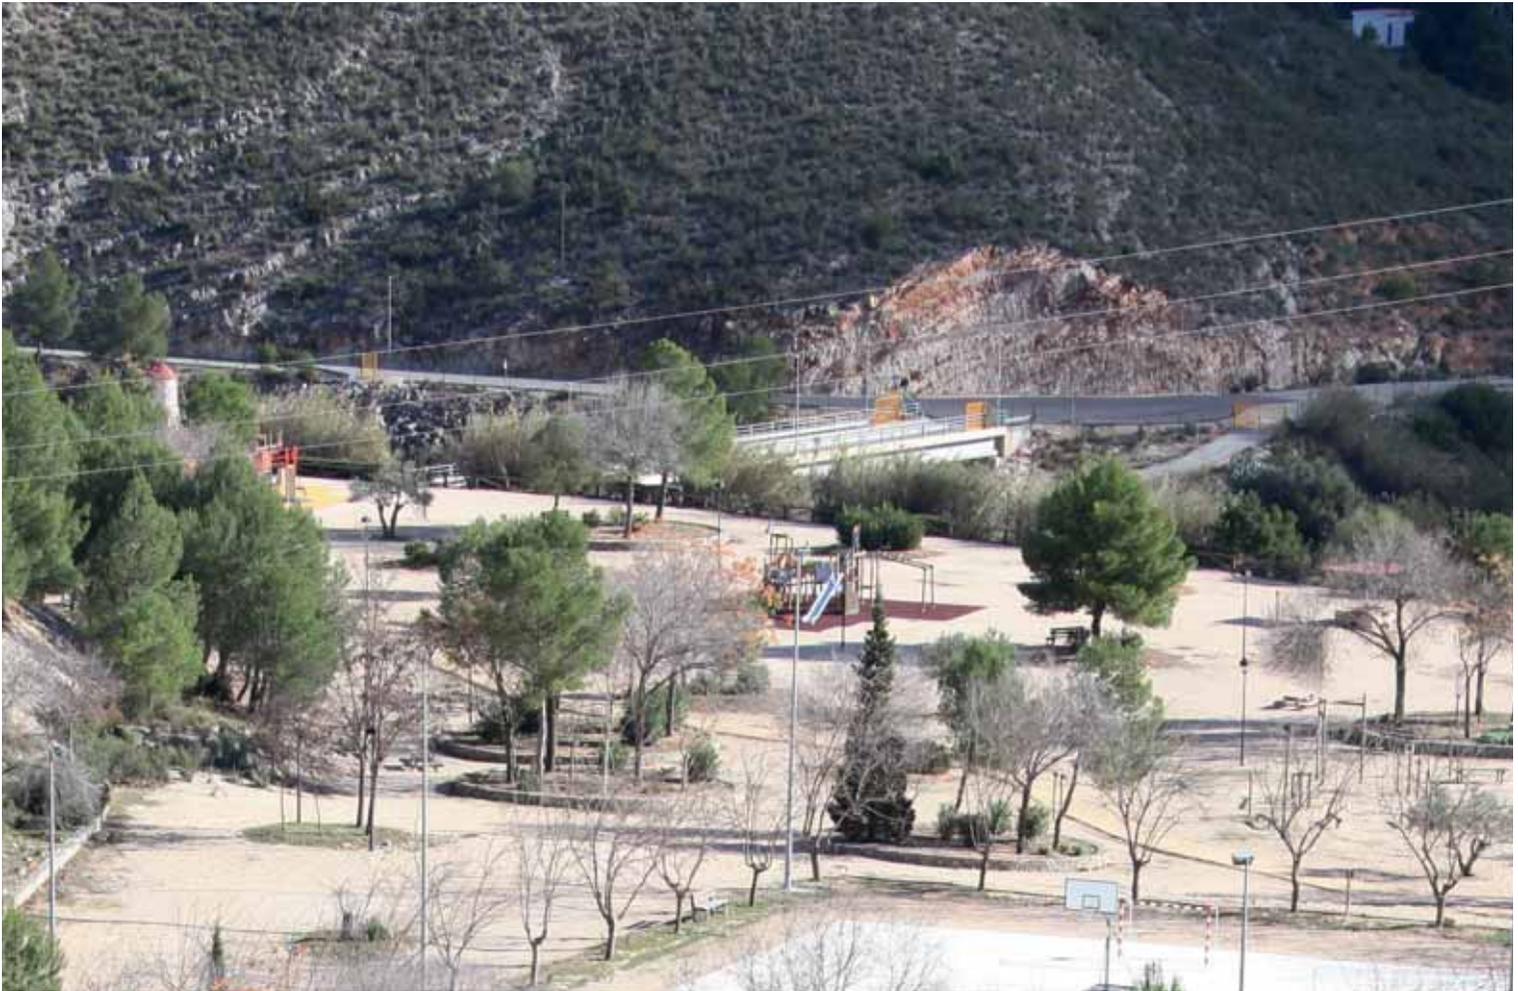
Mirador de Antella al terminar las obras en la actualidad

La forma y distribución de los caballones de revegetación obedece a una estudiada disposición que cumple dos misiones: por una parte permite apro-

vechar al máximo el efecto de ocultación que generará la vegetación en el futuro, considerando los lugares más frecuentadas por los visitantes; y por otra parte, logra retener el agua de escorrentía que llega la explanada y conducirla al cauce tras efectuar el máximo recorrido. Con ello se logra que la tierra de los caballones se empape de agua y que sedimenten los sólidos que lleva suspendidos. De este modo se irá formando una capa de suelo en el espacio entre los caballones sobre el que crecerá, progresivamente, la vegetación espontánea de la zona. El objetivo final es que la explanada quede nuevamente vegetada en su práctica totalidad.

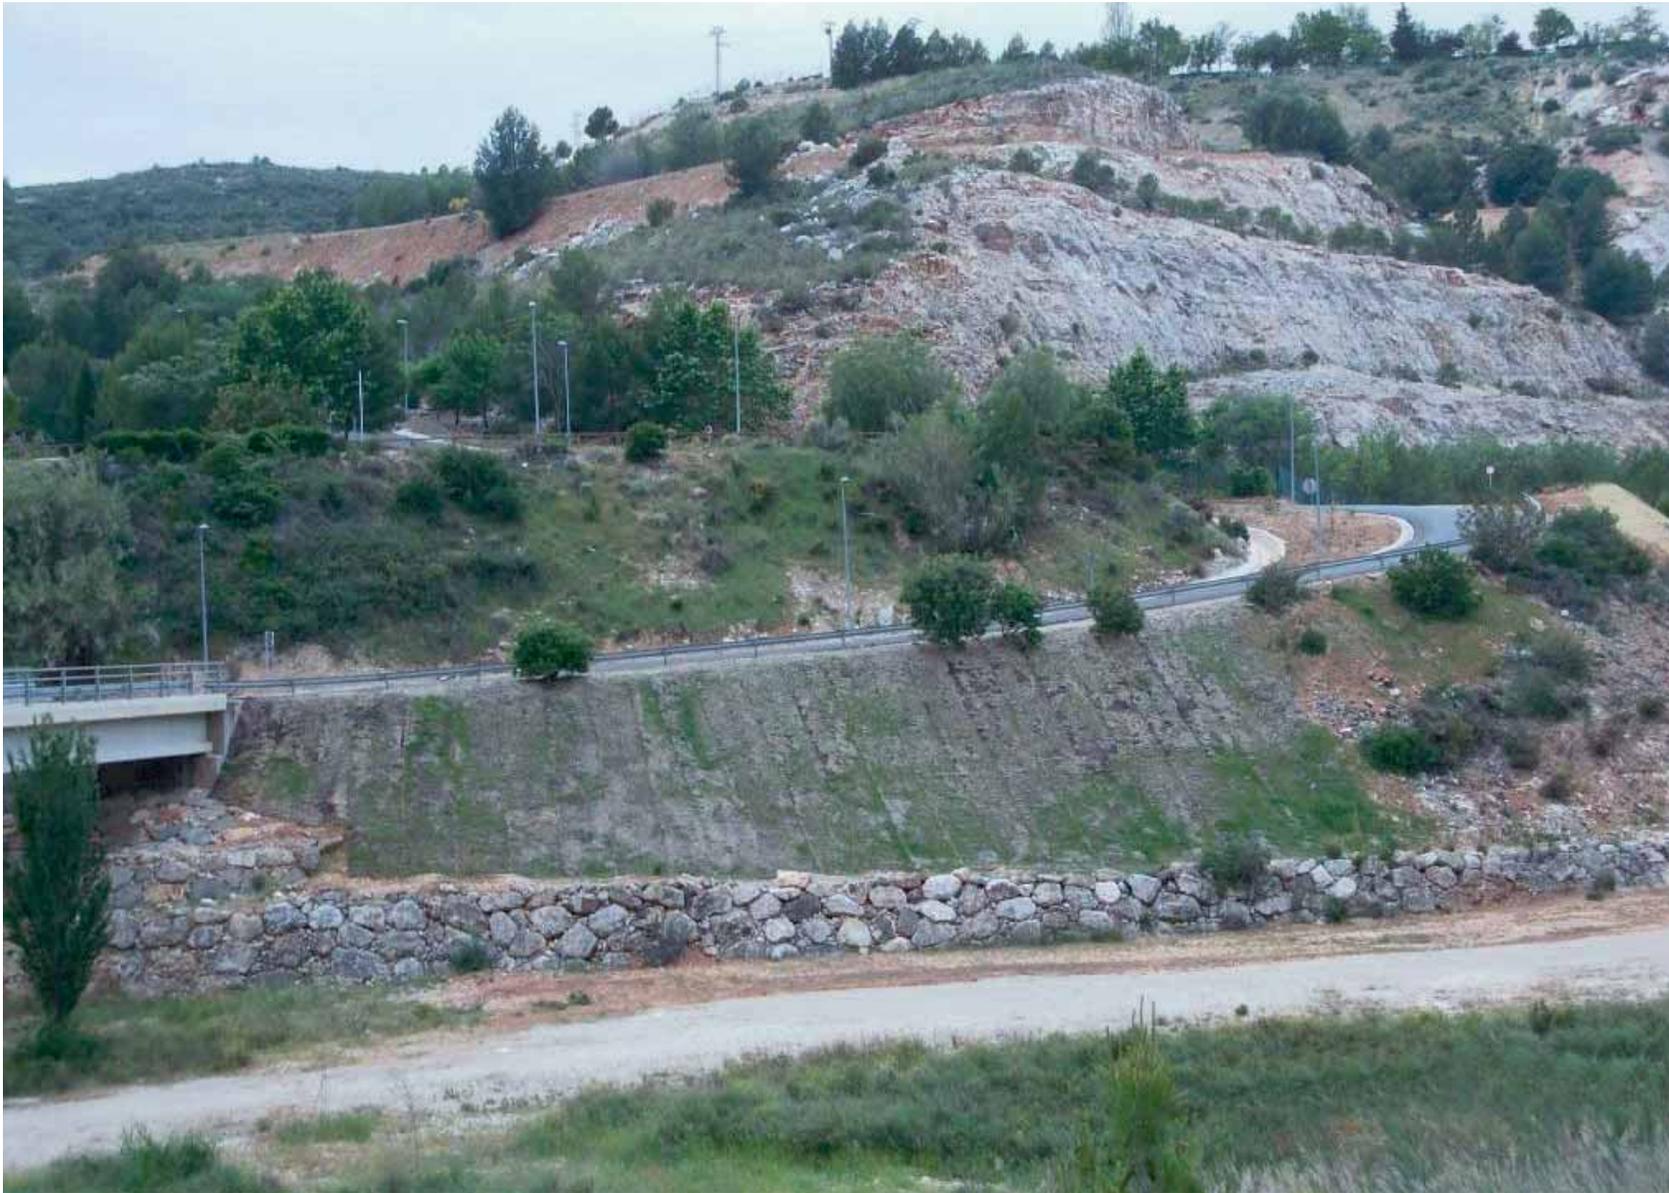
Talud regenerado mediante malla e hidrosiembra

los tramos en los que se observaba riesgo de desprendimientos se han saneado los taludes e instalado malla de triple torsión. En otros, además, se han instalado mallas de fijación de suelos y se han efectuado hidrosiembras buscando el arraigo de vegetación natural.
