CRECIDAS Y DEFENSAS

Las crecidas

Las obras de defensa

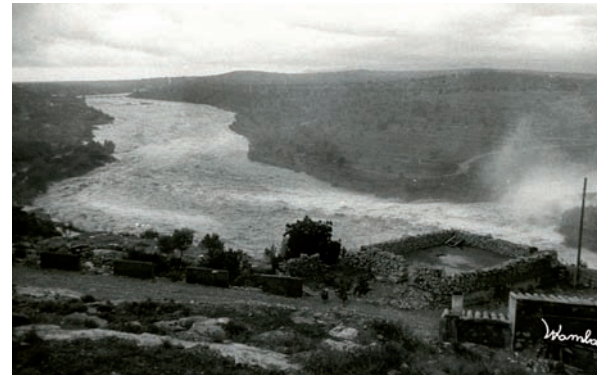
Avenidas de la Rambla de la Viuda en el embalse de María Cristina (Castellón)

“A las 4,45 h del 15 de octubre de 1962 las aguas comenzaron a salir por el vertedero. A las 14,30 h del día 16 llegó a la coronación de la presa y a las 15 h saltaba por encima del pretil 0,70 cm (estimándose la punta de crecida en unos 1.500 m³/seg); estuvo vertiendo por encima del pretil desde las 15 h hasta las 23 h del día 16 de octubre y por el vertedero 27 días.”

“A las 10,30 h del día 5 de octubre de 1969 las aguas comenzaron a salir por el aliviadero. A las 14,30 h ya saltaban sobre la coronación llegando hasta 0,33 cm sobre el pretil, hasta las 20 h del día 5 de octubre. Por el vertedero las aguas salieron 26 días.”

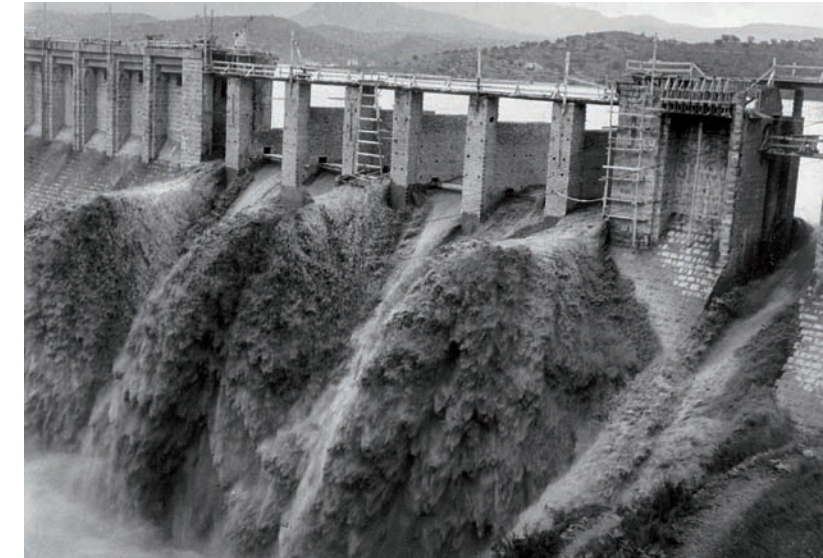
Embalse de Sitjar, Onda (Castellón). 1957
Presa en fase de construcción. La avenida del río Mijares (Millars) desborda el aliviadero

Todos los ríos y barrancos comprendidos entre el Ebro y el Segura, tienen un considerable registro de riadas, algunas de las cuales constituyen una referencia obligada en nuestro contexto social y, por consiguiente, también en los fondos fotográficos de la Confederación Hidrográfica del Júcar. Así, sobre una fotografía de un molino de Argelita, el ingeniero encargado dibujó con buen criterio las marcas de las tres principales crecidas del río Mijares en el siglo XX (1922, 1957 y 1967). También las hay en el pantano de María Cristina, del cual aquí se reproducen varias avenidas de la Rambla de la Viuda que han rebasado la presa. En 1957, la riada del Mijares (Millars) vertió por el aliviadero de la presa de Sitjar en construcción, un espectáculo *sublime* captado por una oportuna instantánea.

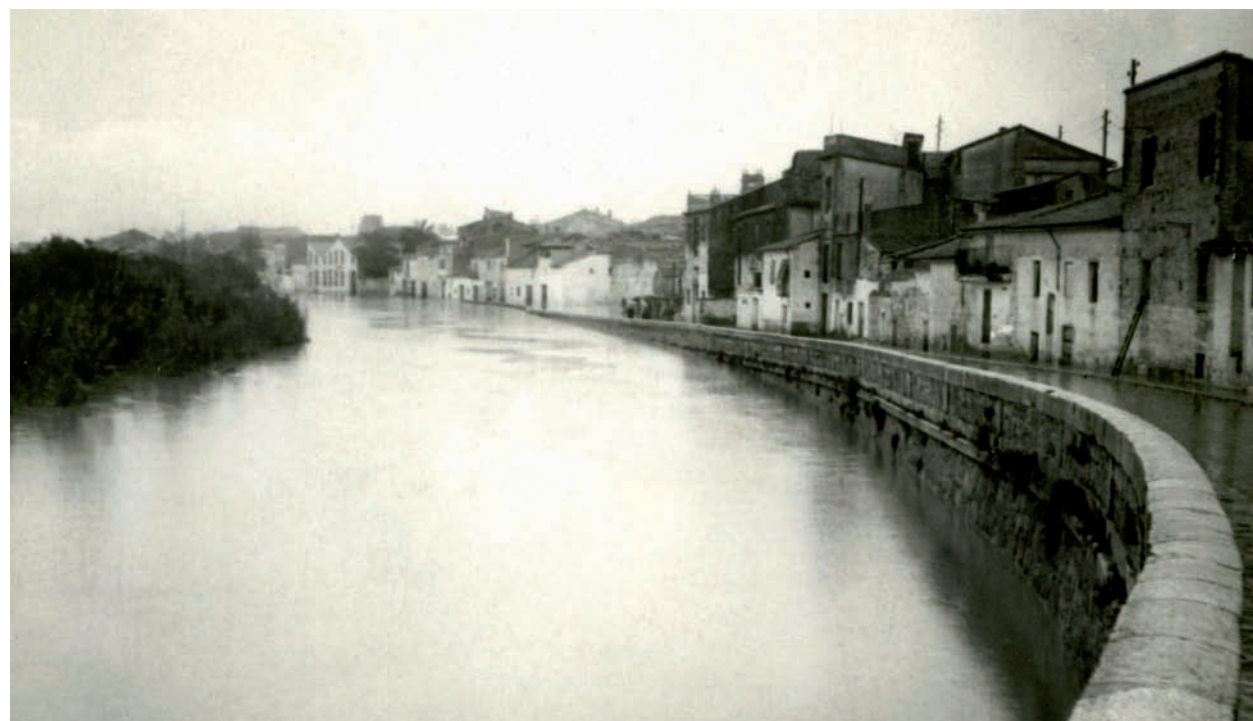
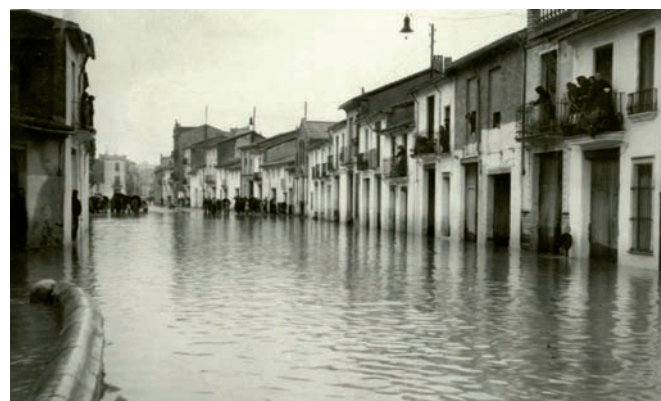
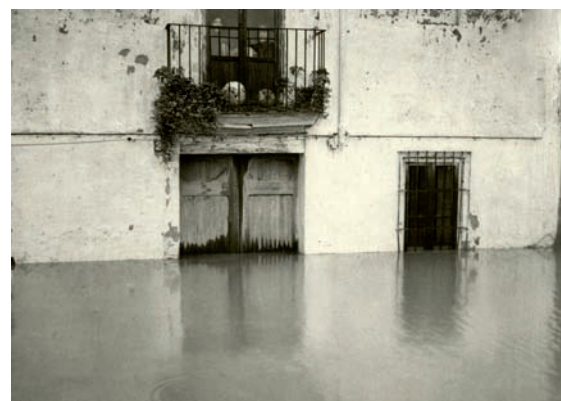
Inundación del río Júcar (Xúquer), Alzira (Valencia). 1949
Meandro y calles de la villa el día 17 de Febrero

En la galería fotográfica también se incluyen varias imágenes de la inundación del Júcar (Xúquer) de febrero de 1949 a su paso por Alzira y, aguas abajo, en el puente de Fortaleny. Todo parece sugerir que son instantáneas captadas por el ingeniero Luis Janini, por entonces encargado de las obras de defensa de Alzira, durante la visita de inspección que realizó aquel día acompañado de Rafael Montiel Balanzat, ingeniero director adjunto de la Confederación Hidrográfica del Júcar.

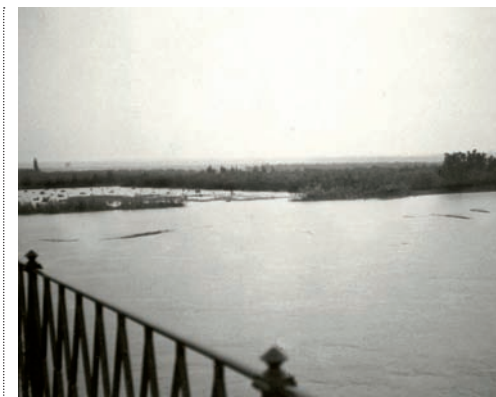
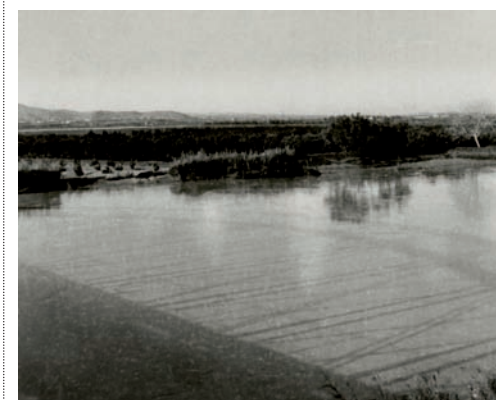
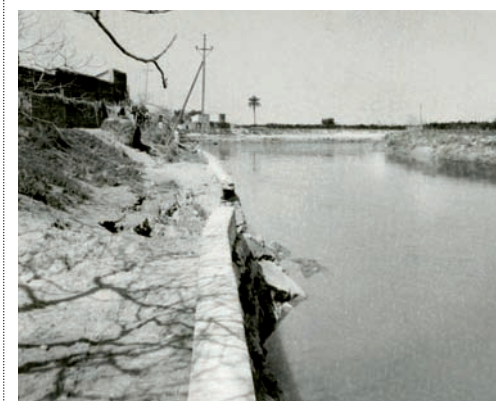
Puente de hierro de Fortaleny (Valencia). 1949
Inspección del río Júcar (Xúquer) (días 17, 19 y 24 de Febrero)

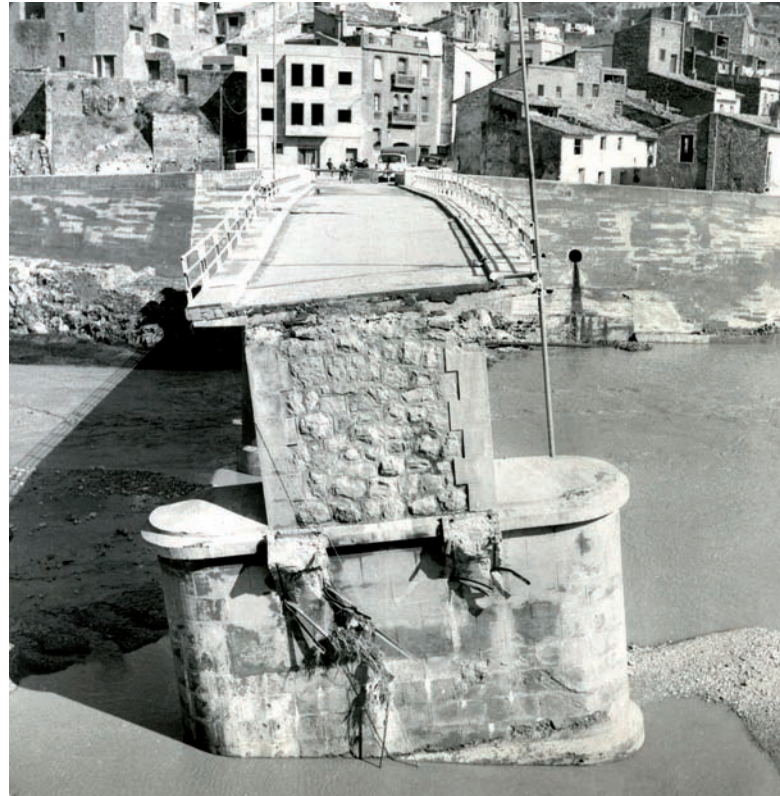
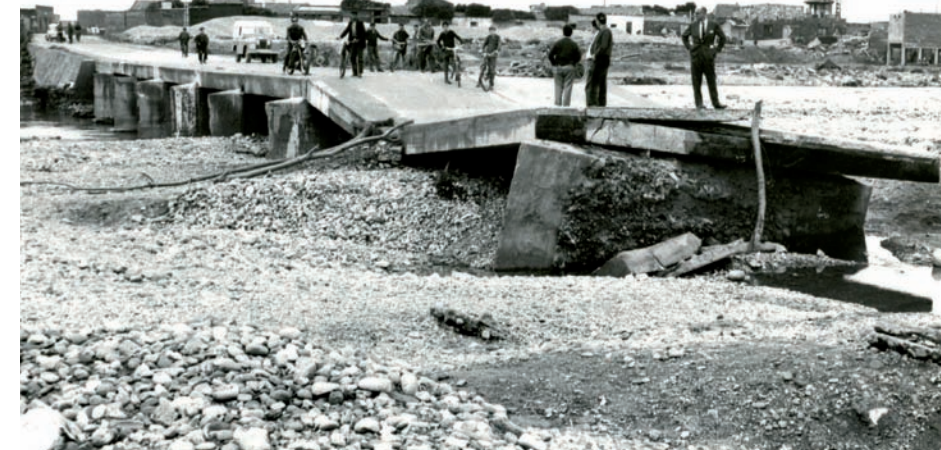
Puente de Ribesalbes (Castellón). 1967
Daños ocasionados por la crecida del 23 de octubre

“La crecida del Mijares (del 23 de octubre de 1967), hasta su confluencia con el Villahermosa, fue inferior a la de 1957. No obstante rompió presas de riego y acequias, inundó la central de Cirat, produjo inundaciones en los términos de Arañuel, Toga y Espadilla, arrastró algunas pasaderas o puentes, así como las escombreras del tunel del salto de Vallat. En Vallat quedaron asoladas gran parte de las fincas sitas en la margen izquierda, en la confluencia con el Villahermosa... En Fanzara arrastró fincas aunque sin llegar a la altura de 1957. En Ribesalbes produjo la rotura del puente (dos de sus ojos) de la carretera de entrada a la población, cortándose el abastecimiento a la zona industrial, sita en la margen derecha. Se inundó el desagüe de la central de Ribesalbes”

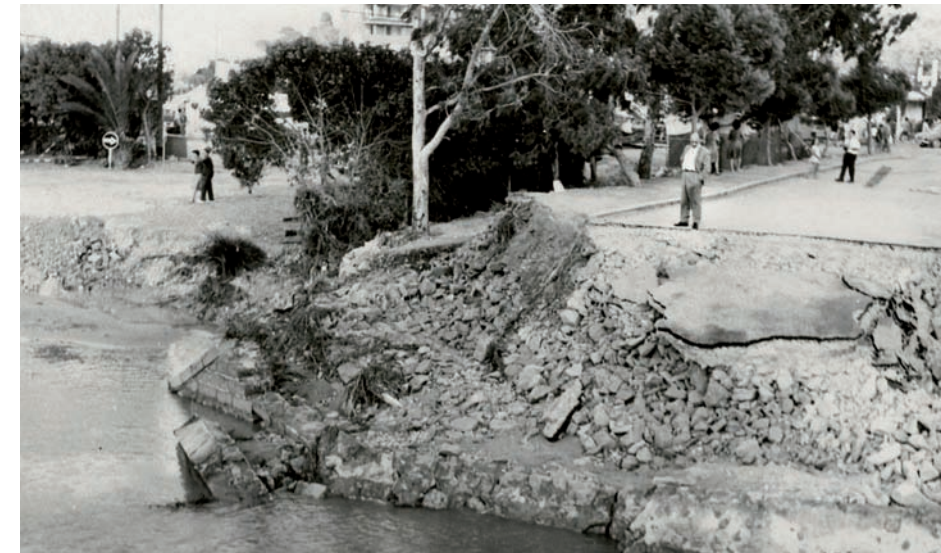
Puente entre el Puerto de Sagunto y Canet (Valencia). Octubre de 1965
Estado de la obratras la avenida del Palancia, muy cerca de la desembocadura

“Este aguaduco ha destruido el puente de la carretera Puerto de Sagunto-Canet, recientemente reconstruido (había sido destruido el anterior por la avenida de 1962), cortando nuevamente la carretera. Se ha confirmado el fenómeno, ya iniciado en avenidas anteriores, de desvío del río hacia el brazo derecho de su delta, arrojándose las aguas contra el barrio del Cristo, del Puerto de Sagunto. Según informes verbales, esta vez han sido arrastradas 70 hanegadas de naranjos, ensanchándose más esta desembocadura”

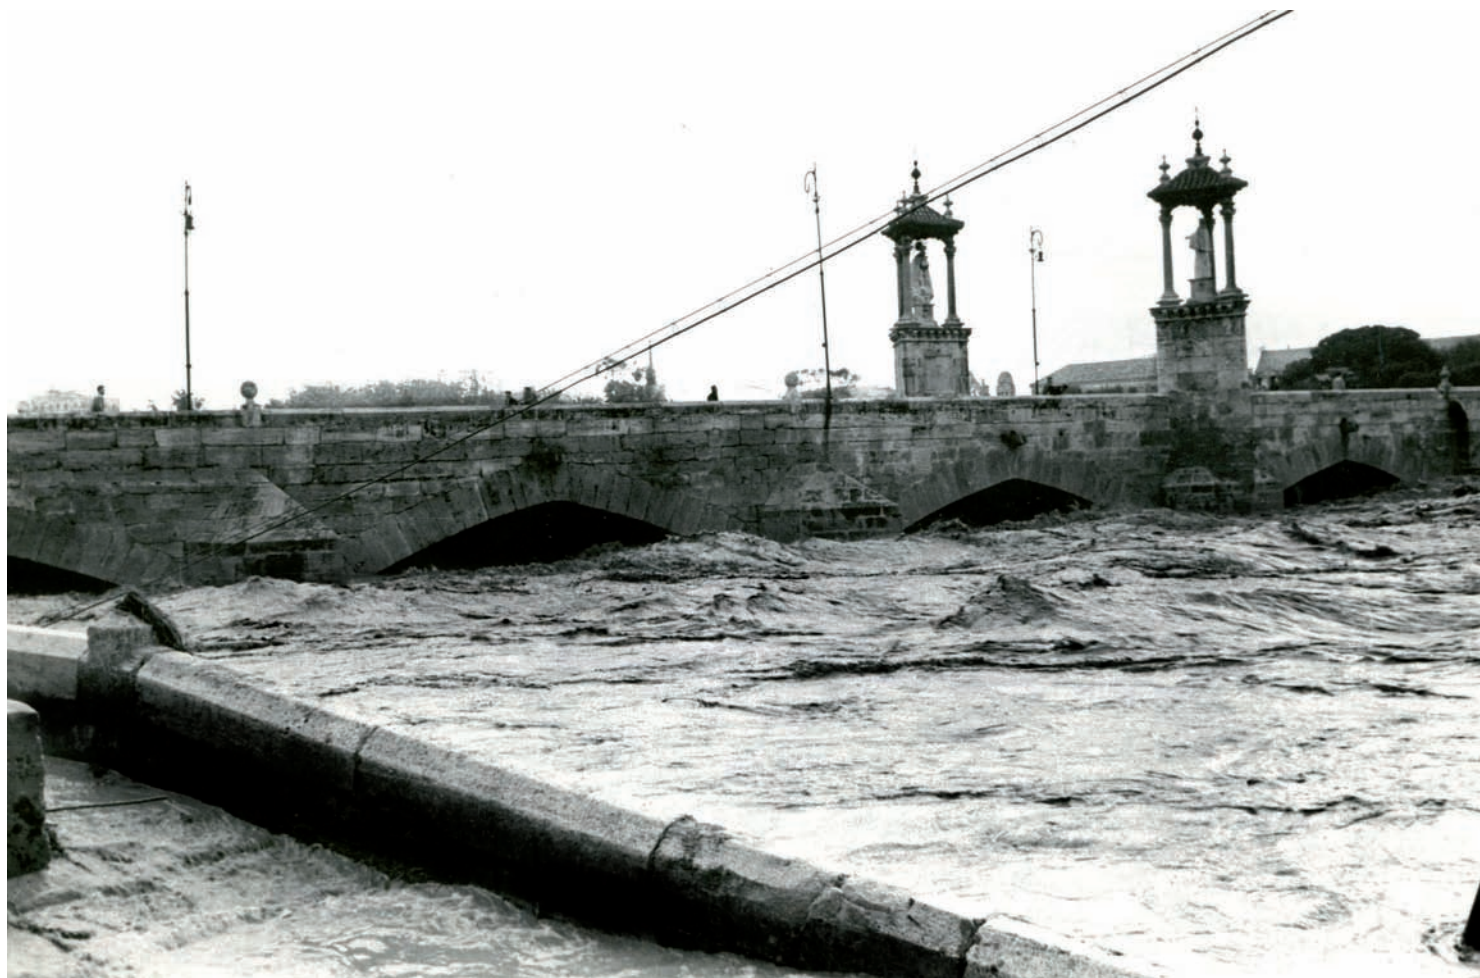
Puente del Mar en la ciudad de Valencia. 1957
Las turbulentas aguas del Turia prácticamente cubren los arcos del puente

“Los puentes de la ciudad de Valencia en avenidas no sirven para comunicar y además alteran fundamentalmente la circulación hidráulica. De puentes pasan a ser presas de derivación, lanzando el agua a los costados, lo cual les asegura el subsistir”

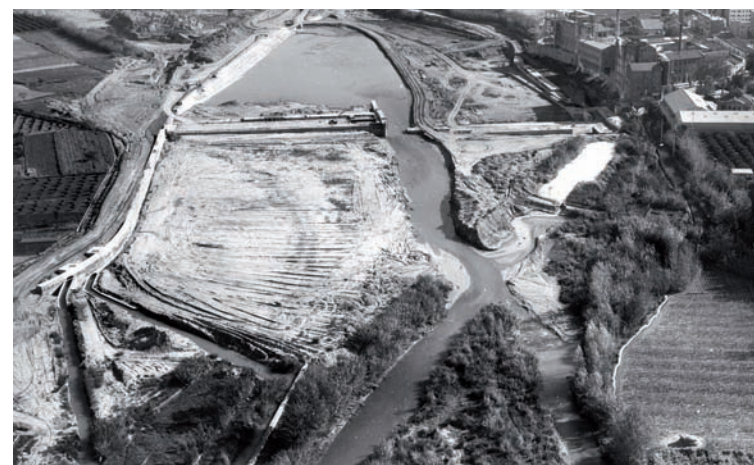
Derivación del río Turia inmediata al Assut del Repartiment

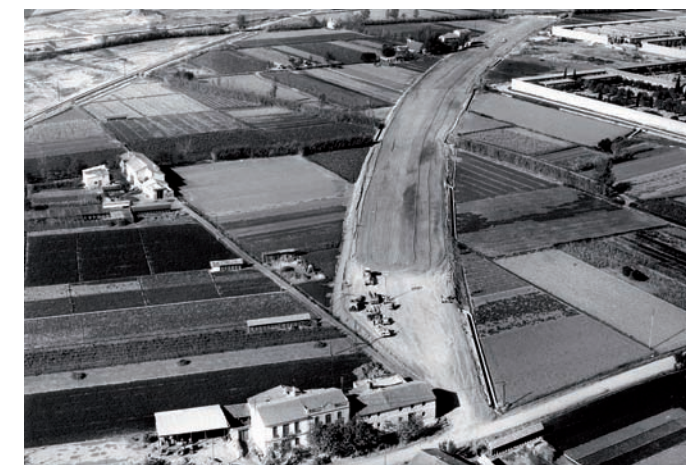
En primer término, futura plataforma del ferrocarril. Al fondo, trazado del nuevo cauce

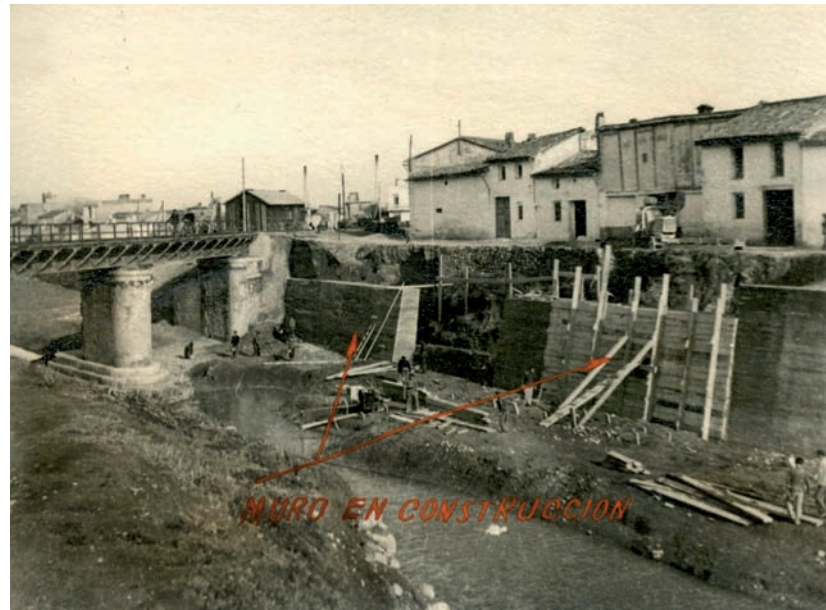
Obras de defensa de Algemés (Valencia)

Construcción del muro de contención, junto al puente del ferrocarril. 1940

“La actual defensa de Algemés se terminó hacia 1943, y consiste en el revestimiento del cauce de sección trapecial con muros cajeros de hormigón en masa, de talud 1-1 y una altura de 4,50 m, recocidos posteriormente en la margen izquierda recayente en la población, con un pretil de protección.

Dicha defensa, que abarca por ambas márgenes un tramo del río de cerca de 1.500 m, ha resistido perfectamente la inundación (de octubre de 1957), salvo un tramo de unos 25 m de longitud en la margen derecha [...].

Ahora bien, la inundación en la población fue debida principalmente al desbordamiento del río aguas arriba y aguas debajo de dicha defensa, precisamente por los tramos que ahora se trata de defender.”

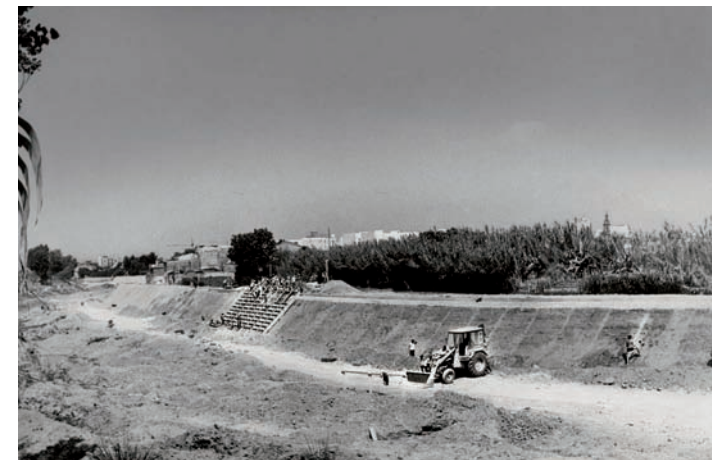
Continuación de la defensa, en la margen izquierda del Magro.1971

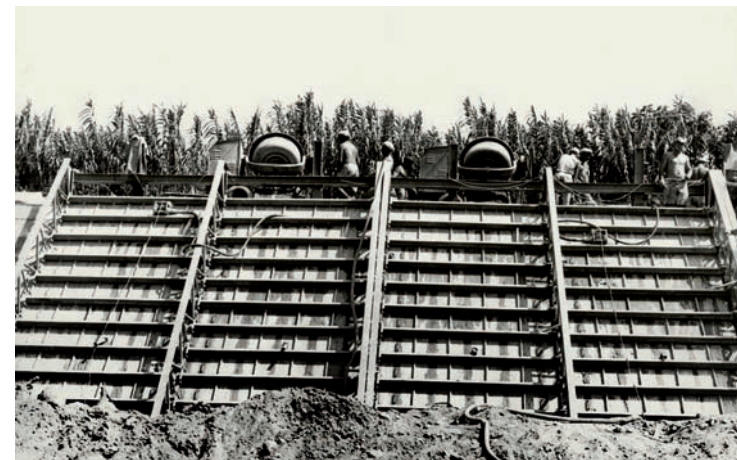
Detalle de los trabajos.1971

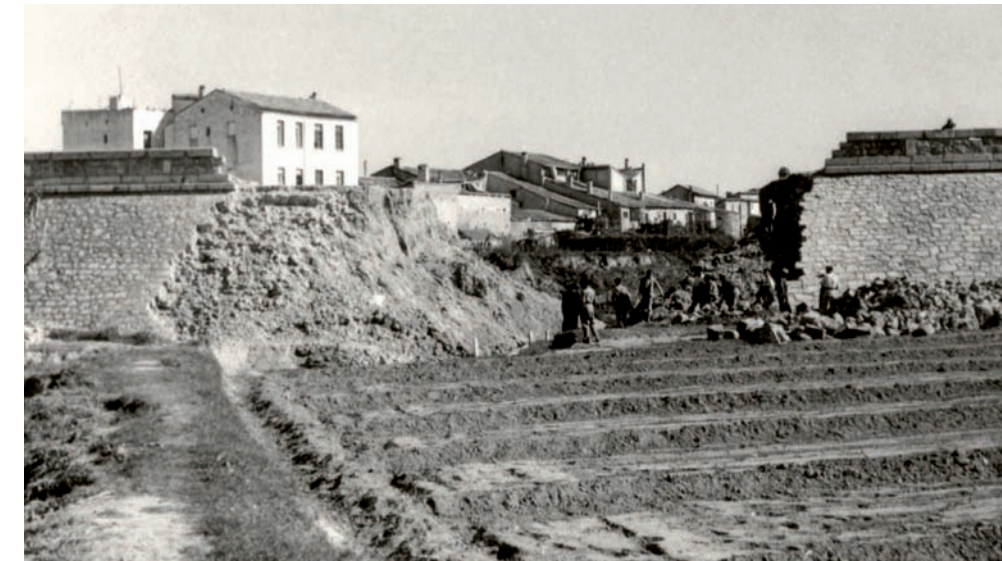
Obras de defensa de Alzira (Valencia)

Reparación del dique y pretil de cierre del meandro cortado. 1947

“Hasta el año 1918, el río Júcar al llegar a Alcira se dividía en dos brazos, uno de los cuales se desviaba rodeando la población... Al ejecutarse una primera parte del proyecto de defensa contra las inundaciones del Júcar, se cerró el brazo derecho mediante una presa de tierra, revestida de mampostería de unos 10 metros de elevación según proyecto de D. Enrique González Granda, aprobado en 1909. Las obras de la primera parte del proyecto fueron dirigidas por Fausto Elío Torres...”

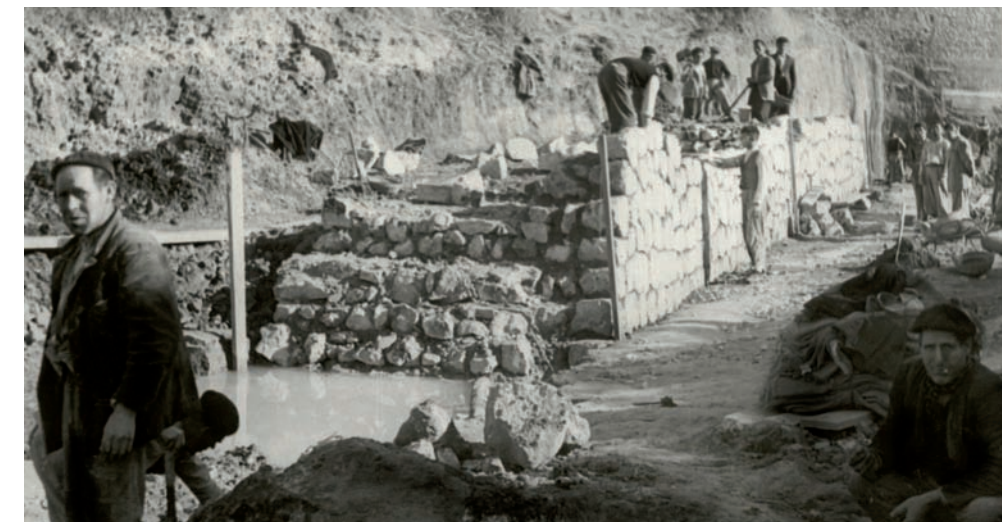
Desvío del Barranc de Barxeta y fijación de margen mediante mampostería.1960

“El objeto de estas obras es desviar el curso del Barcheta, ingresándolas en el Júcar sin que crucen la población...; así como recoger las avenidas torrenciales del barranco de la Casella y las riadas del propio Barcheta. Proyéctase para ello la excavación de un cauce en cuyo trazado se ha buscado la longitud mínima”

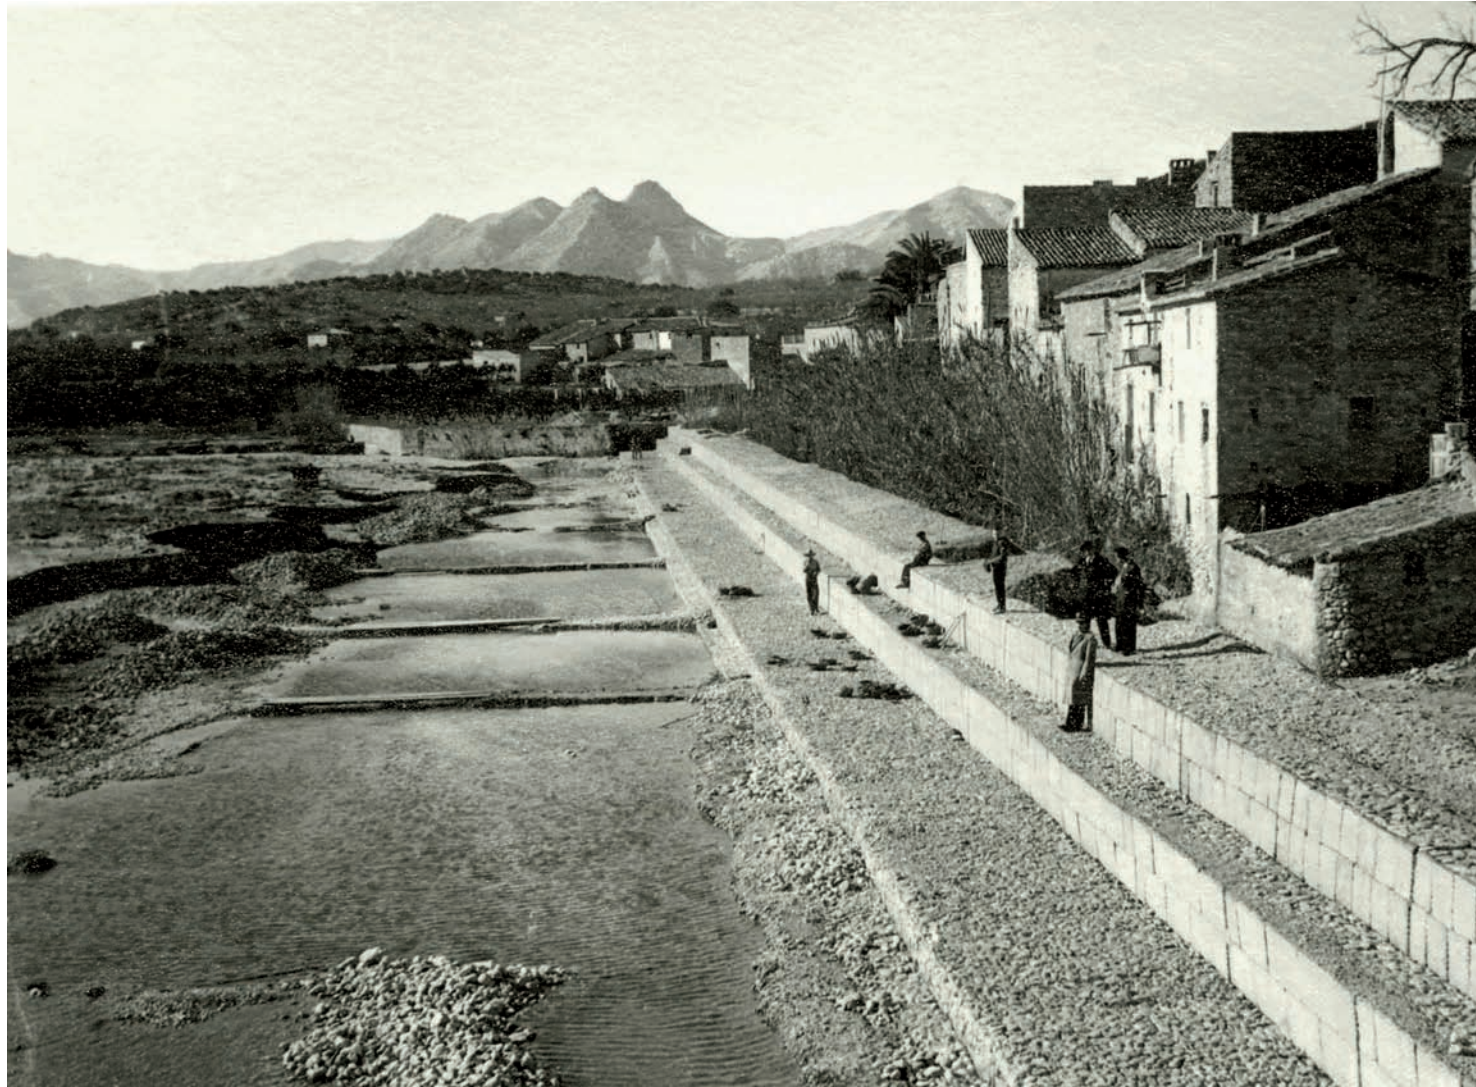
Defensa de Beniarbeig (Alicante). 1940
Alineación de la margen mediante gaviones. Al fondo la Serra de Segaria

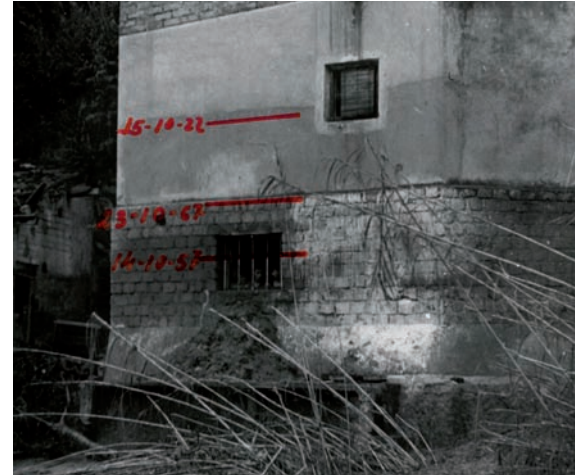
Molino de Argelita (Castellón). 1967
Niveles de crecidas (1922, 1957 y 1967)

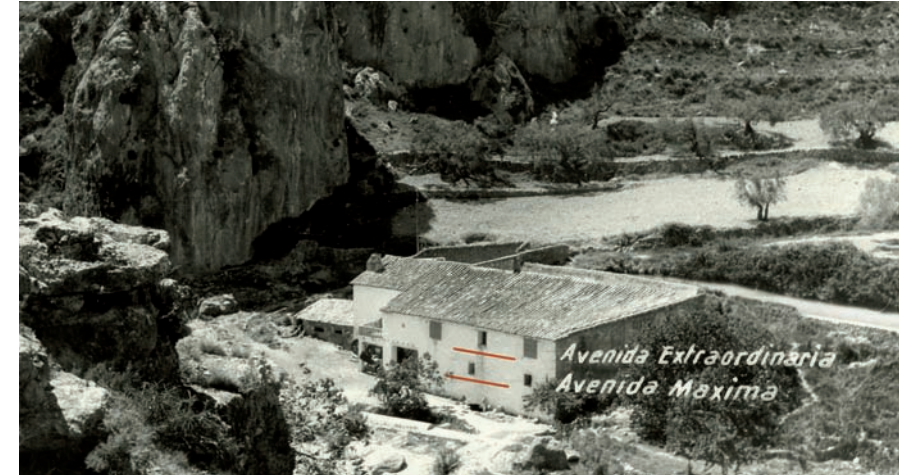
Molino hidráulico, l'Alcora (Castellón). 1948
Acotación de niveles de avenida.
