#### CONVENIO DE COLABORACIÓN ENTRE LA CONFEDERACIÓN HIDROGRÁFICA DEL JÚCAR Y LA DIPUTACIÓN PROVINCIAL DE CUENCA PARA LA EJECUCIÓN Y FINANCIACIÓN DE ACTUACIONES DEL PLAN DE RESTAURACIÓN HIDROLÓGICO-FORESTAL Y PROTECCIÓN DE CAUCES, COFINANCIADAS CON FONDOS FEDER 2007-2013

MEJORA Y ADECUACIÓN AMBIENTAL Y DE USO PÚBLICO DEL ÁREA RECREATIVA "FUENTE DEL REMOLINO", EN EL TÉRMINO MUNICIPAL DE VILLALBA DE LA SIERRA DE LA PROVINCIA DE CUENCA

#### CONFEDERACIÓN HIDROGRÁFICA DEL JUCAR

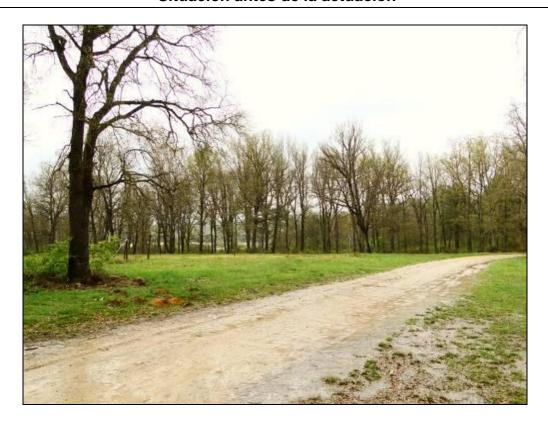
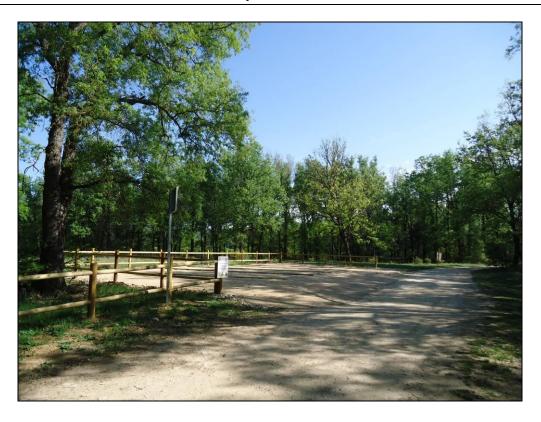
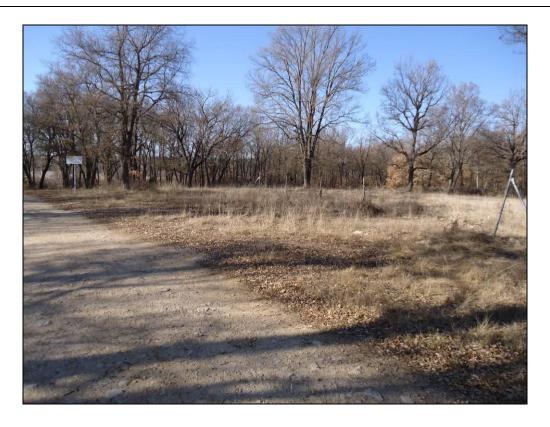
#### Situación antes de la actuación

La "Fuente del Remolino" es un área recreativa asociada a un pequeño arroyo que desemboca en el *río Mariana*. El área está estructurada en dos zonas separadas por este cauce y conectadas por un pequeño puente. Algunas mesas de madera, una fuente, una barbacoa y una zona con juegos infantiles son las instalaciones preexcítenles.
