CONFEDERACIÓN HIDROGRÁFICA DEL JUCAR

## OBRAS DE EMERGENCIA PARA LA DISMINUCIÓN DE DAÑOS AL DOMINIO PÚBLICO HIDRÁULICO Y ZONAS COLINDANTES CAUSADOS POR LAS CRECIDAS DE LOS RÍOS LEZUZA Y JARDÍN EN FECHA NOVIEMBRE DE 2012 Y ENERO Y MARZO DE 2013 EN LA PROVINCIA DE ALBACETE .

### UBICACIÓN

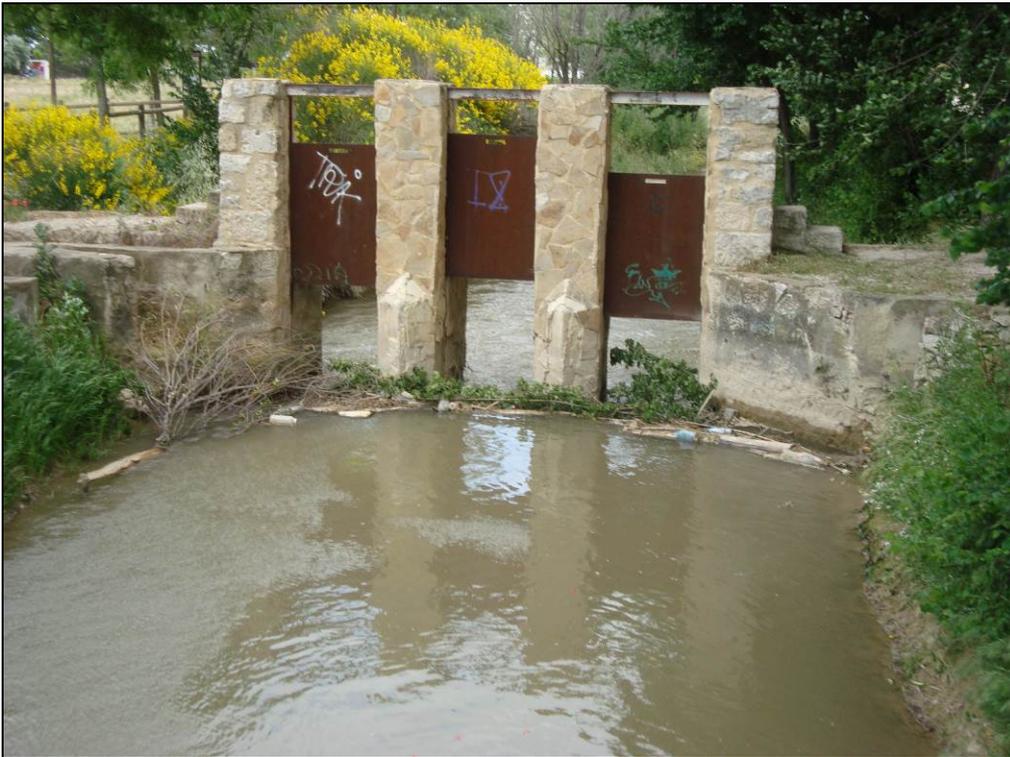
**Situación antes de la actuación**

El objetivo principal de esta actuación ha sido recuperar la capacidad de desagüe del canal de María Cristina a la altura del paraje conocido como *“el Palo”*, término municipal de Albacete, mediante la retirada de una serie de elementos obstructivos que habían sido frenados por la existencia de una pequeña presa de compuertas, quedando depositados contra sus paramentos y de forma transversal el discurrir de las aguas.

Los trabajos se han desarrollado en el canal de María Cristina, en el paraje conocido como *“el Palo”*, en el término municipal de Albacete, en el que la existencia de una pequeña presa de compuertas había frenado el arrastre por las aguas de varios restos vegetales, quedando depositados contra sus paramentos y de forma transversal al discurrir de las aguas. Esta situación mermaba de forma considerable la capacidad de desagüe del canal, incrementando el riesgo de desbordamientos en caso de crecidas, por lo que se determinó la necesidad de actuar de forma inmediata procediendo a su retirada y devolviendo al cauce su capacidad hídrica original. Para ello se empleó un camión auto-cargante apoyado por dos peones forestales, extrayendo los restos que originaban la obstrucción y transportándolos hasta gestor de residuos autorizado.
