CONFEDERACIÓN HIDROGRÁFICA DEL JÚCAR

**ADECUACIÓN SOCIOAMBIENTAL Y ACONDICIONAMIENTO EN VARIOS CAUCES EN LOS TÉRMINOS MUNICIPALES DE CARBONERAS DE GUADAZAÓN, HUERTA DEL MARQUESADO, LANDETE, SALVACAÑETE Y VALVERDE DEL JÚCAR EN LA PROVINCIA DE CUENCA**

**UBICACIÓN**

| <b>Cauce:</b> | Manantiales de Fuente de "El Enebro" y Fuente "Mingalluno" | | | |

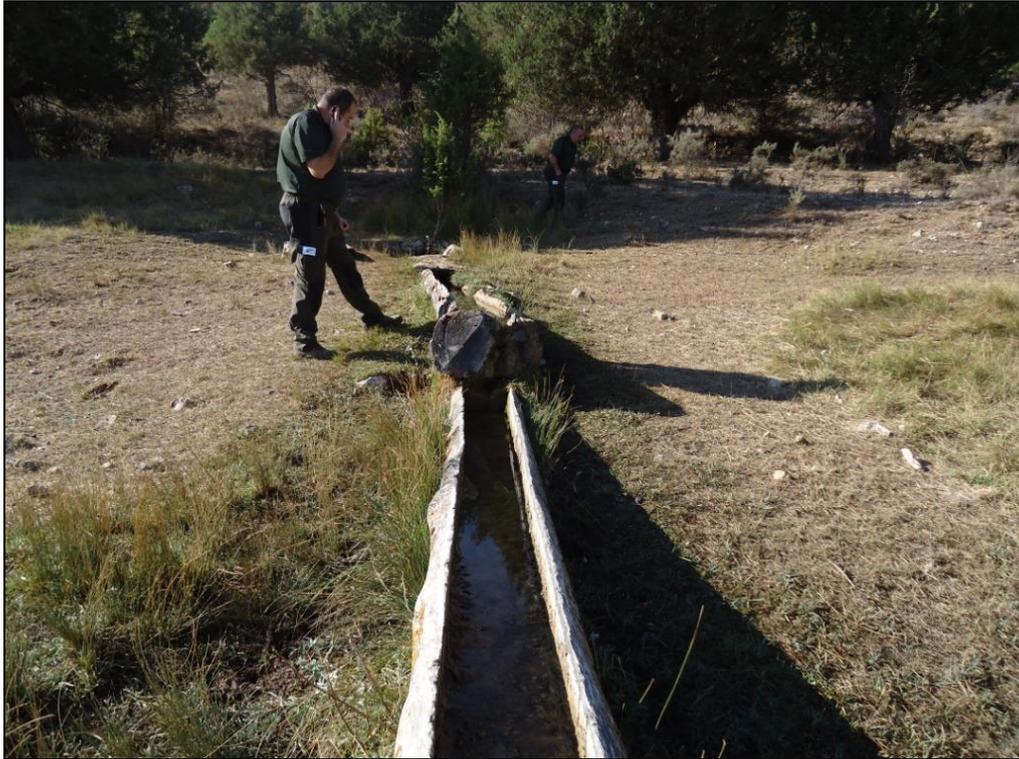
Situación antes de la actuación

- **Cabezal de la fuente:** anteriormente el agua fluía a través de un conducto enterrado en la tierra directamente sobre el primer tornajo. Con los trabajos se ha construido un cabezal con mampostería careada quedando el anterior conducto enterrado. Para poder extraer agua a la superficie en el cabezal se ha instalado una bomba manual tipo jarra que se ha apoyado sobre un poyato de mampostería. En la zona de la fuente se ha creado una solera de losa de piedra.
- **Tornajo de madera:** Se han instalado dos tornajos de madera de las mismas características que los actuales y a continuación de éstos.

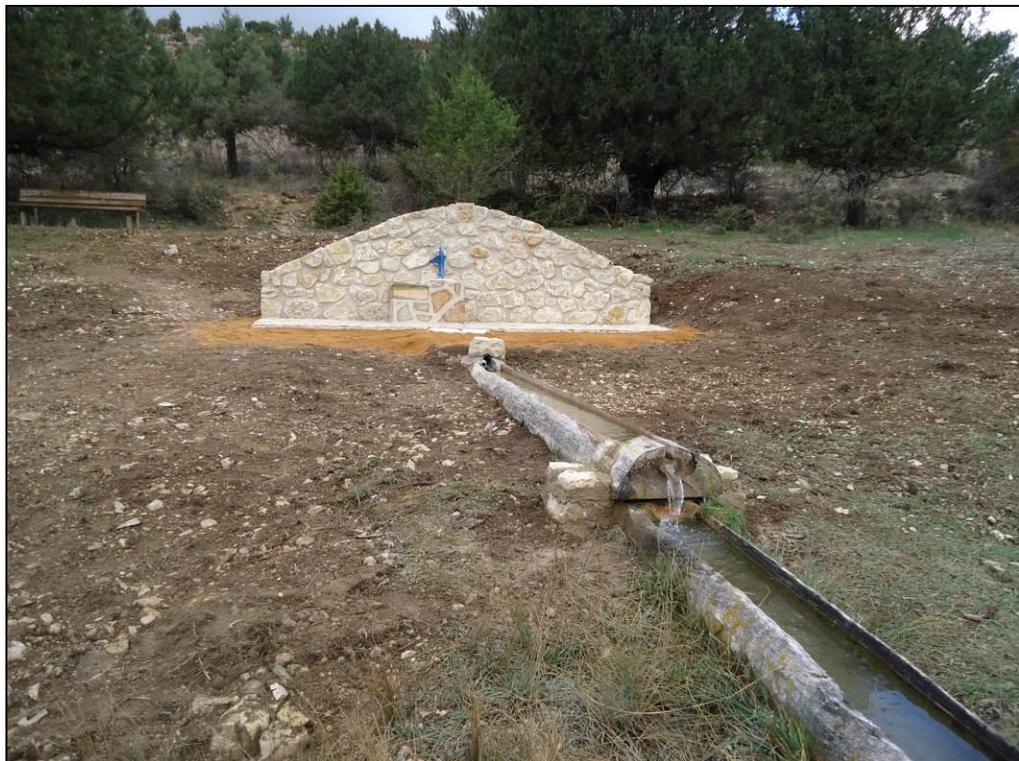
Situación después de la actuación

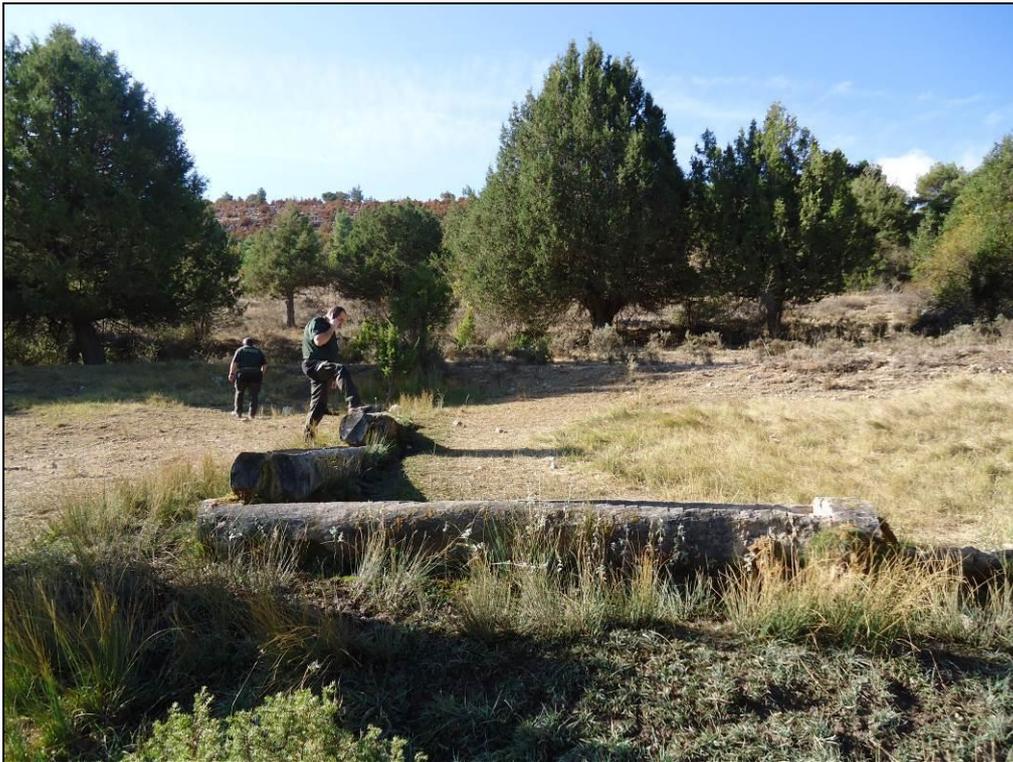
### Situación antes de la actuación

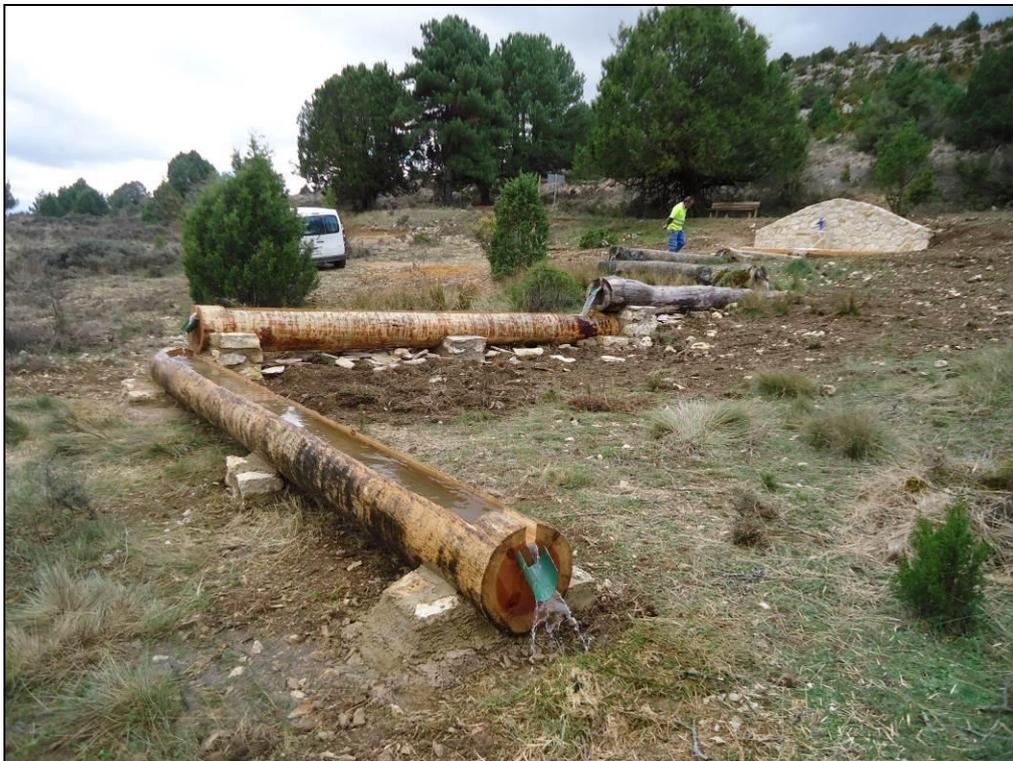
### Situación después de la actuación

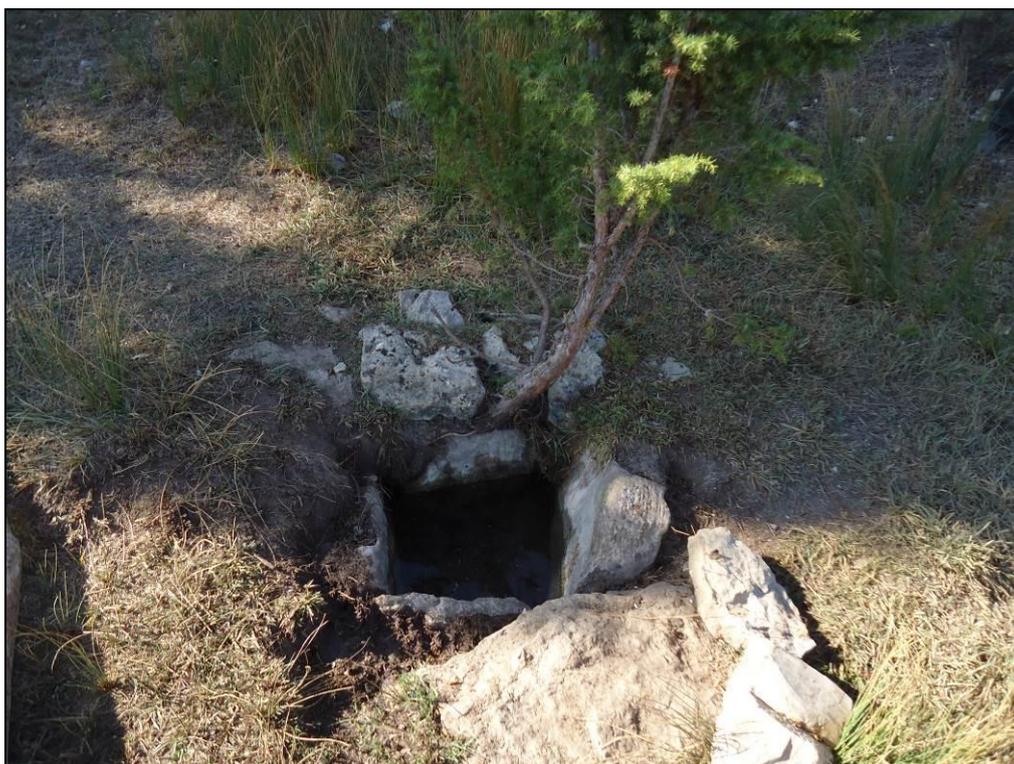
**Situación antes de la actuación**

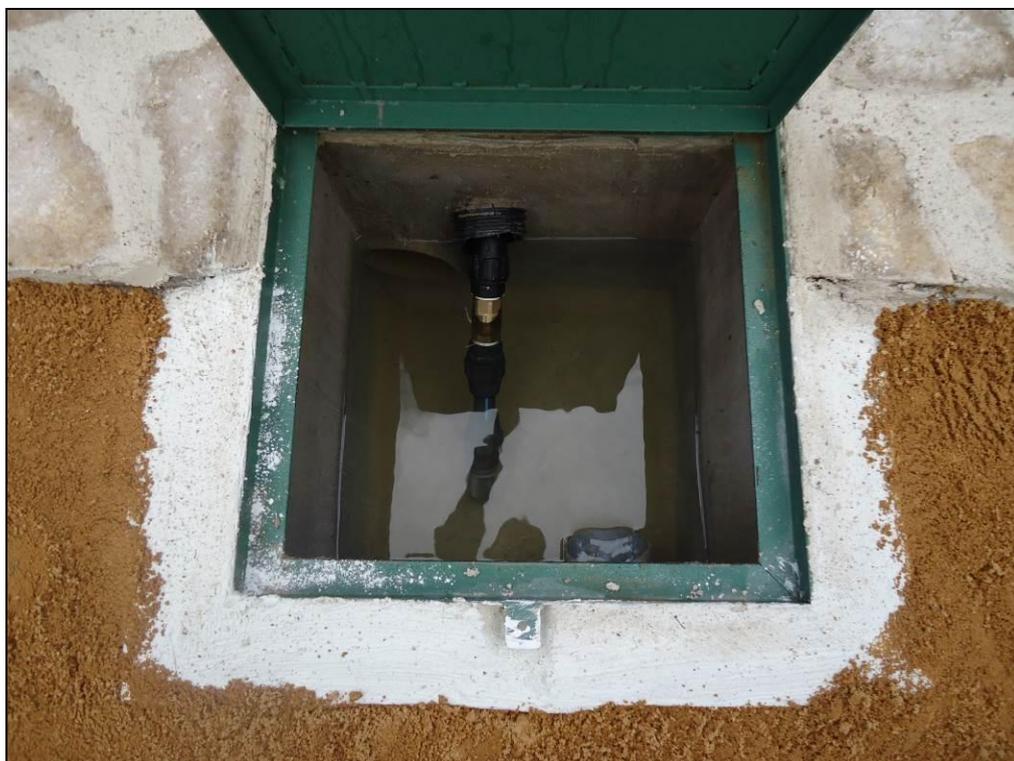
**Situación después de la actuación**

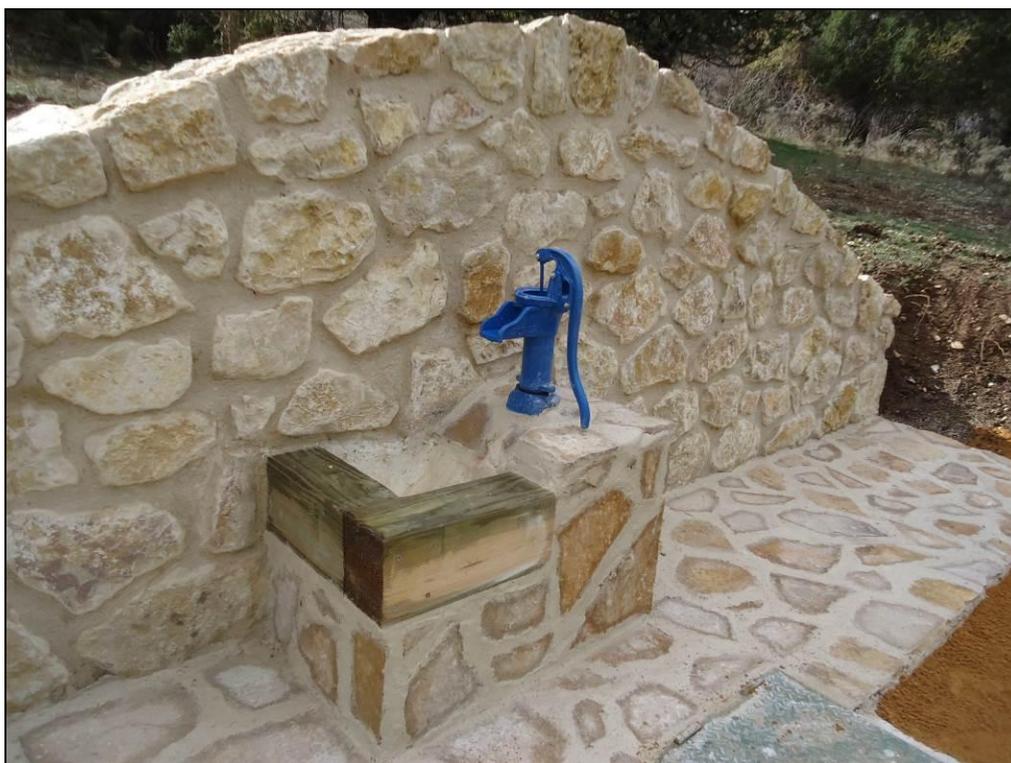
**Situación después de la actuación**

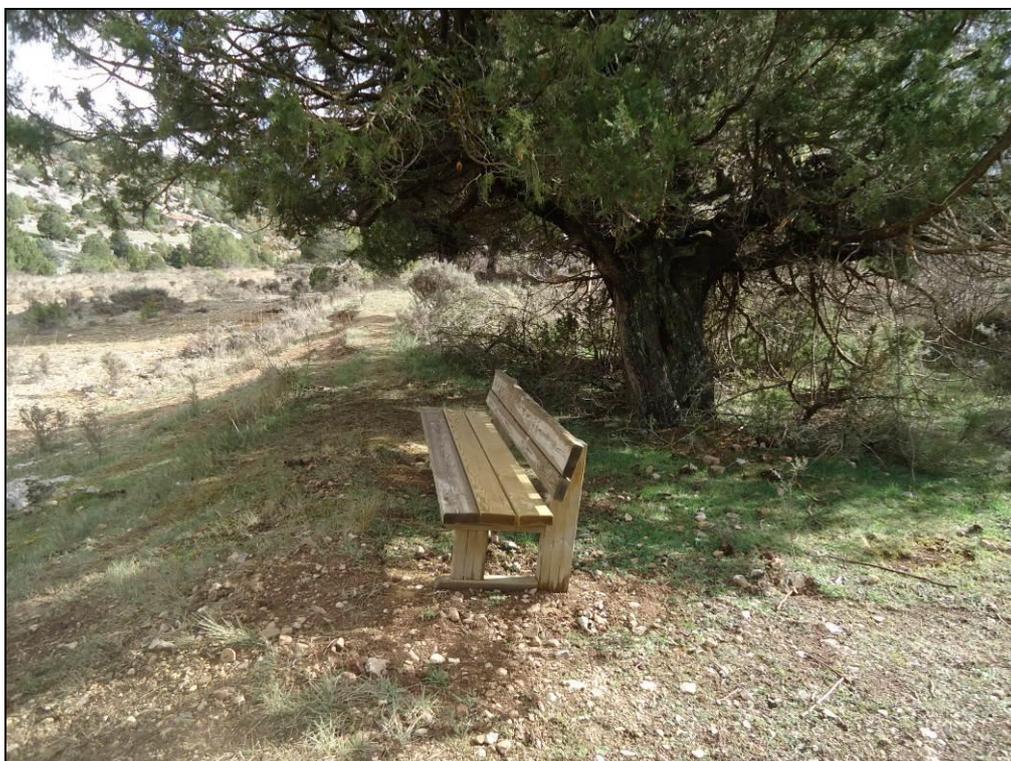
**Situación después de la actuación**

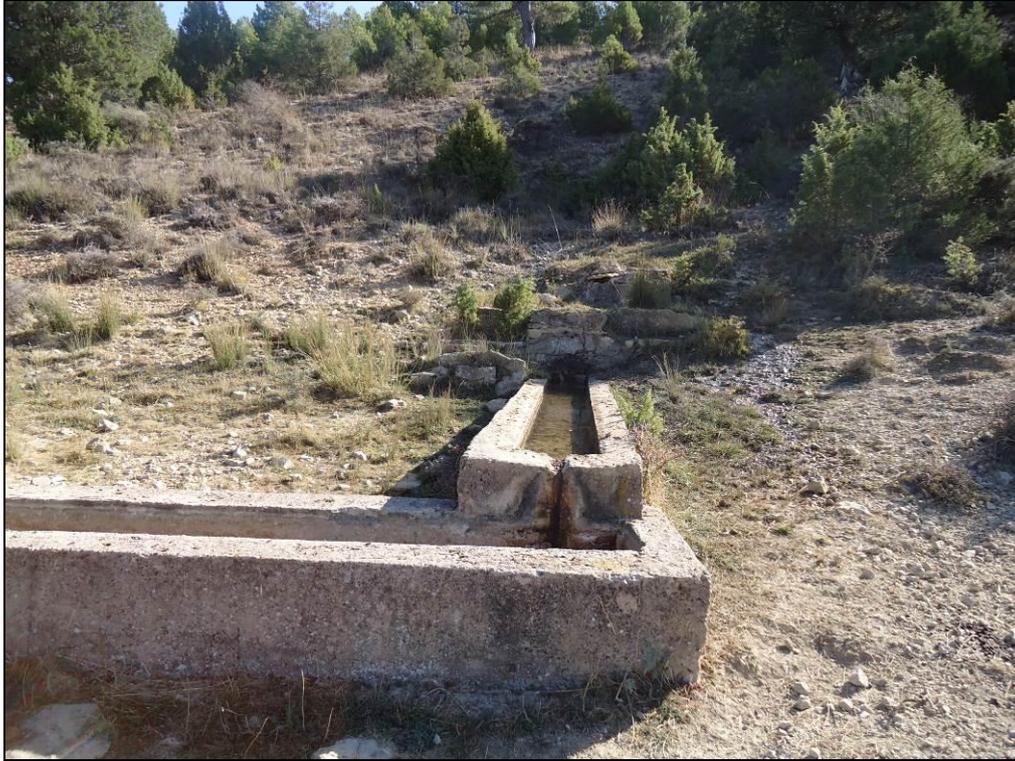
**Situación antes de la actuación**

- **Drenaje de muro:** Debido a que existían fugas de agua en el trasdós de la fuente por el terreno, se han canalizado las aguas a la toma de la fuente mediante dos drenajes formados por tubo dren y relleno de grava en el interior de la zanja, además de un geotextil para evitar el colapso del material granular.
- **Cabezal:** el cabezal que existía estaba deteriorado por el paso del tiempo, por lo que se realizó un recrecido de éste.
- **Solado en el entorno de la fuente:** Se ha acondicionado mediante un solado de piedra caliza para poder acceder a la fuente, ya que esta zona se encharcaba habitualmente.
- **Restauración de tornajos:** se han restaurado los tornajos de obra de fábrica existentes realizando un chapado de piedra exterior e impermeabilizado interior para evitar fugas. Anteriormente, se han limpiado los tornajos tanto de obra como de madera.

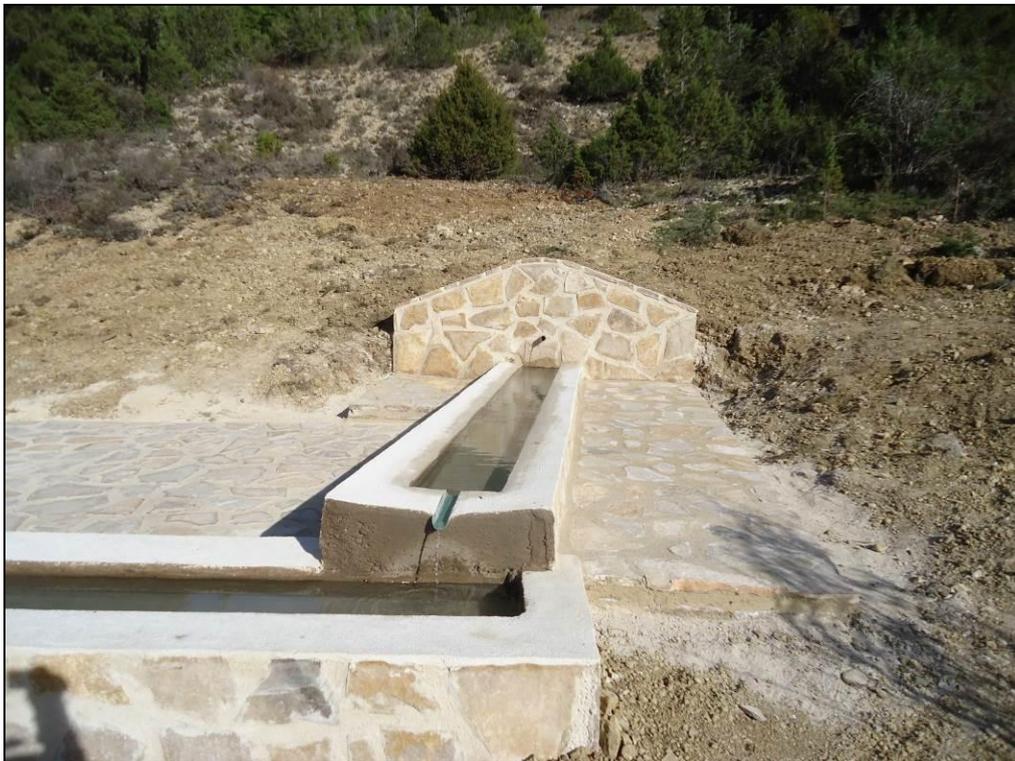
**Situación después de la actuación**

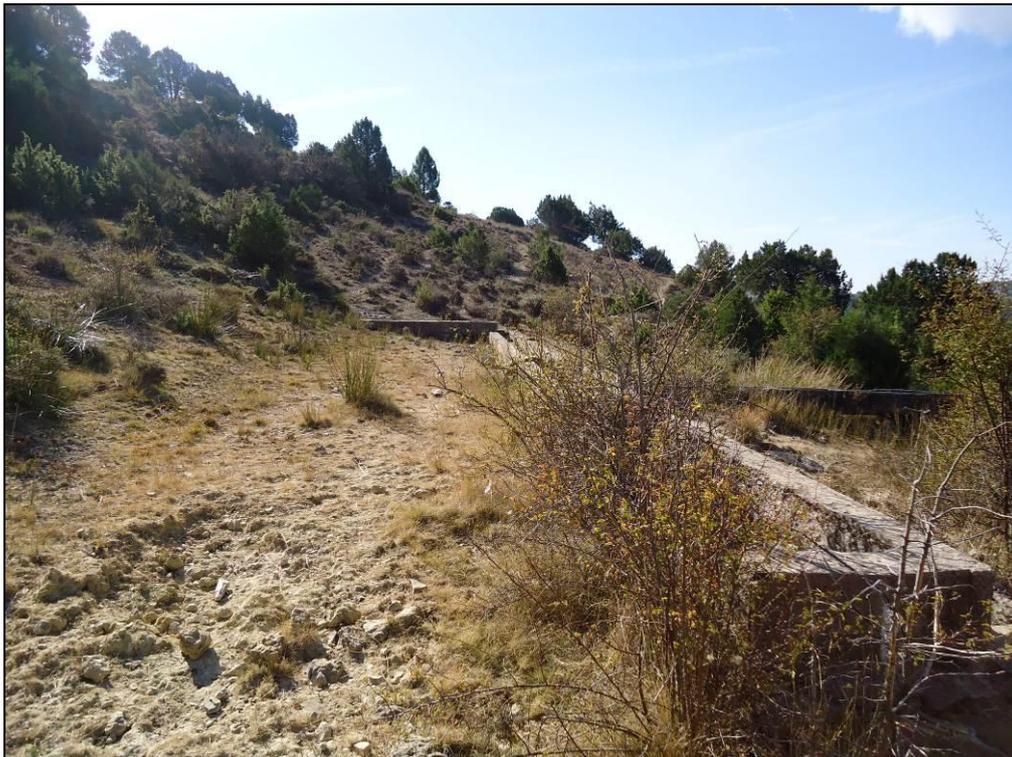
**Situación antes de la actuación**

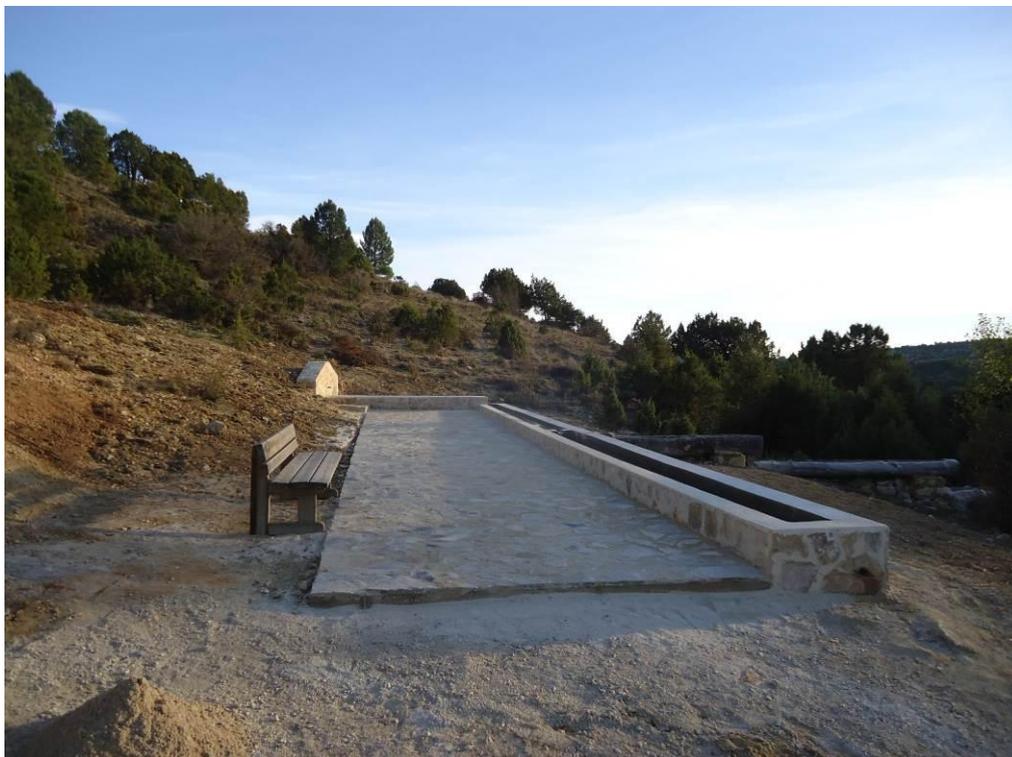
**Situación después de la actuación**

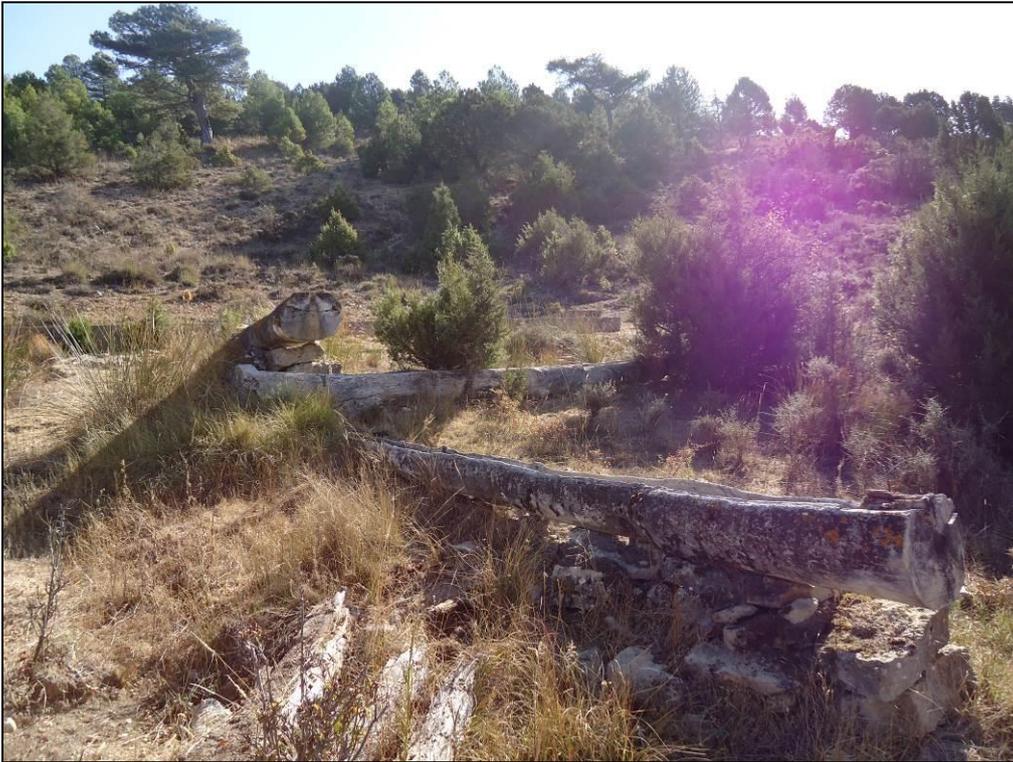
**Situación antes de la actuación**

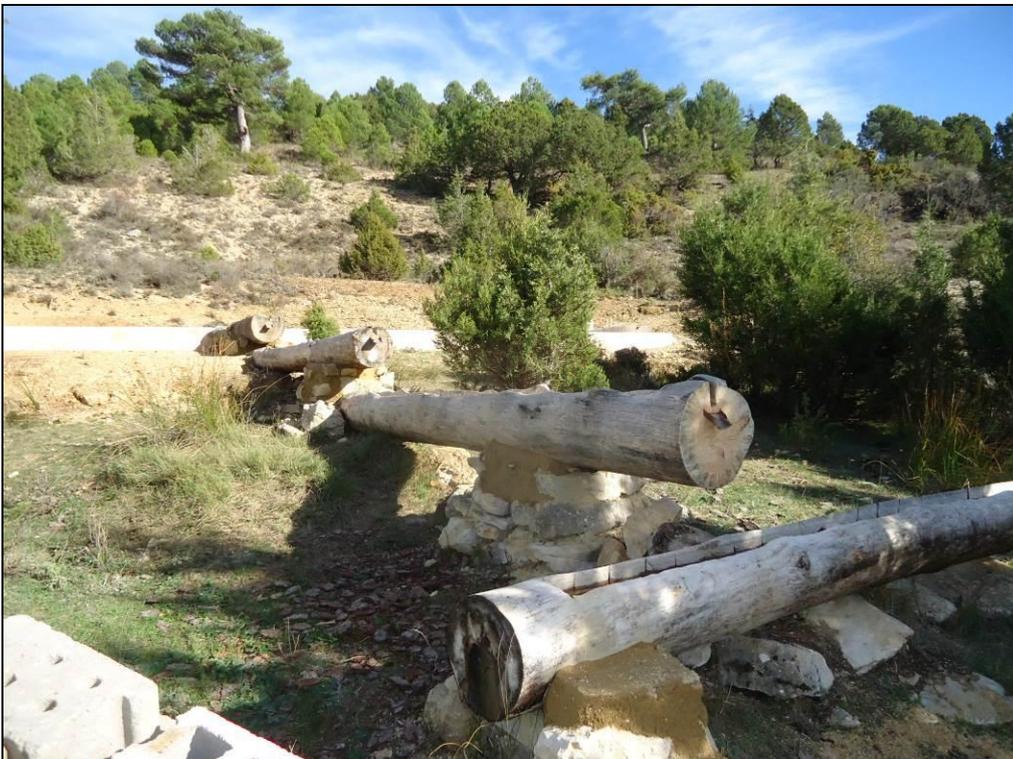
**Situación después de la actuación**

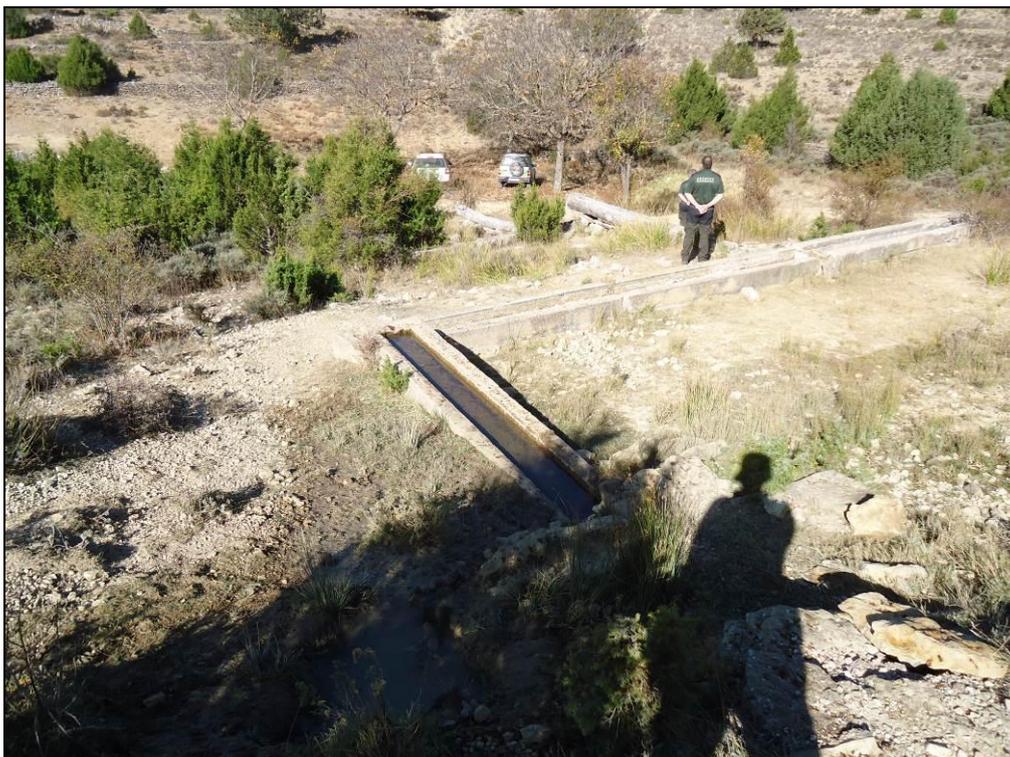
### Situación antes de la actuación

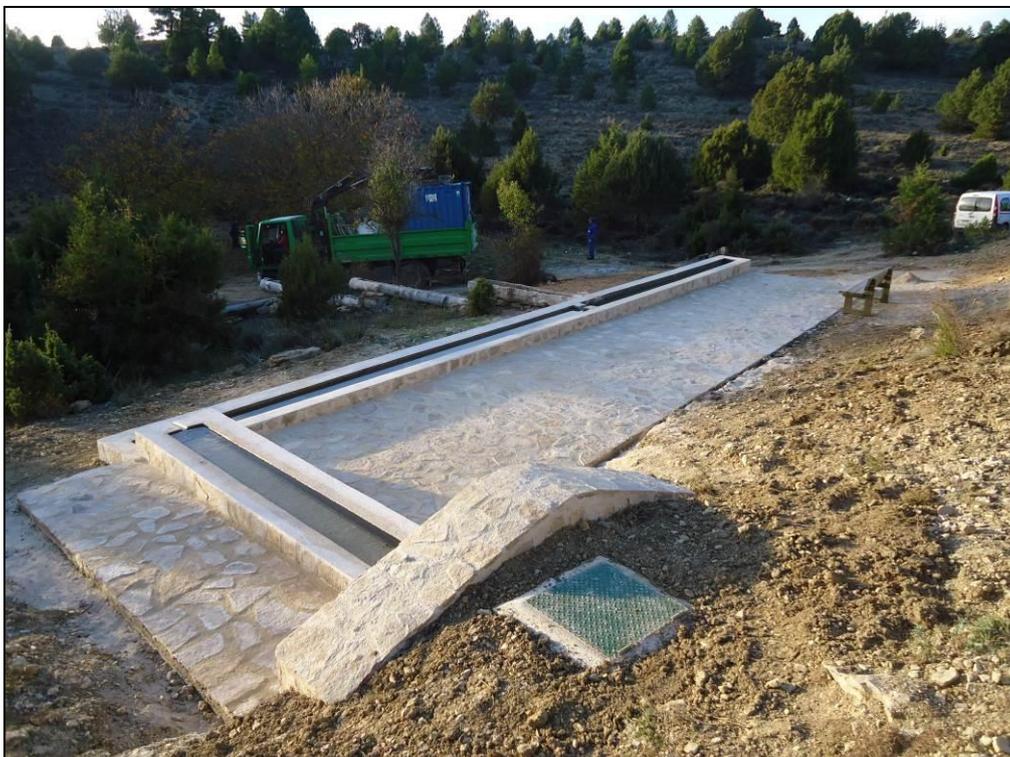
### Situación después de la actuación

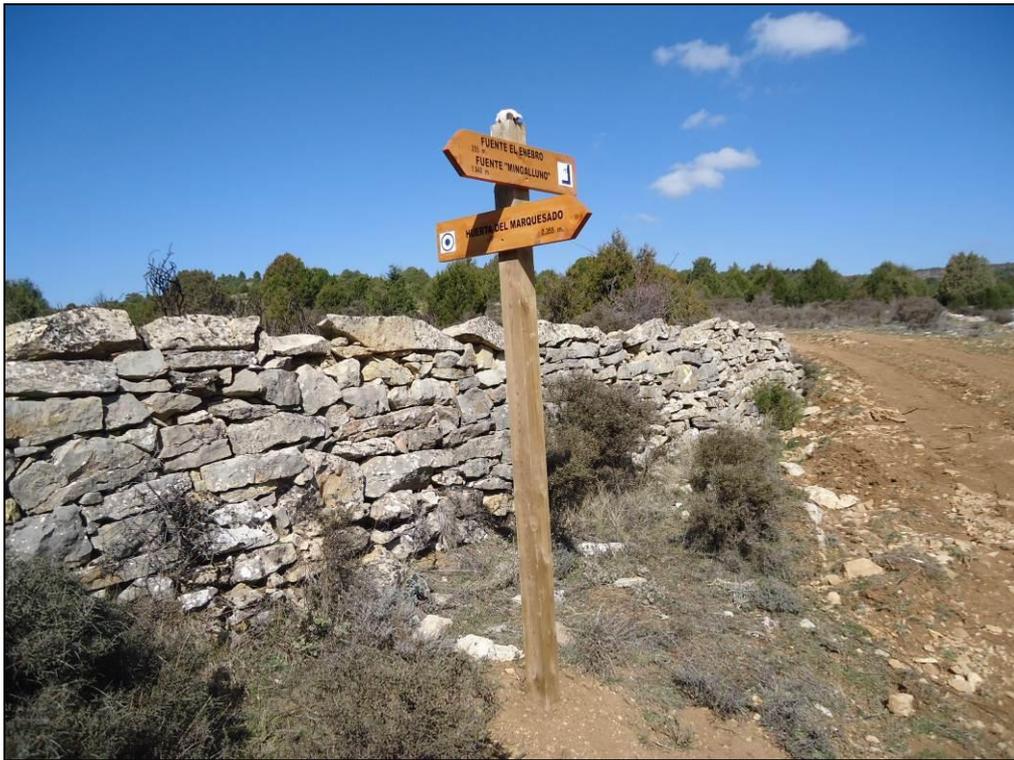
# SEÑALIZACIÓN

Situación después de la actuación

**Señalización y mobiliario:** A lo largo del camino que viene desde la localidad de Huerta del Marquesado se han colocado diversas señales orientativas de madera indicando ambas fuentes. En cada una de las fuentes se ha colocado un banco de madera.

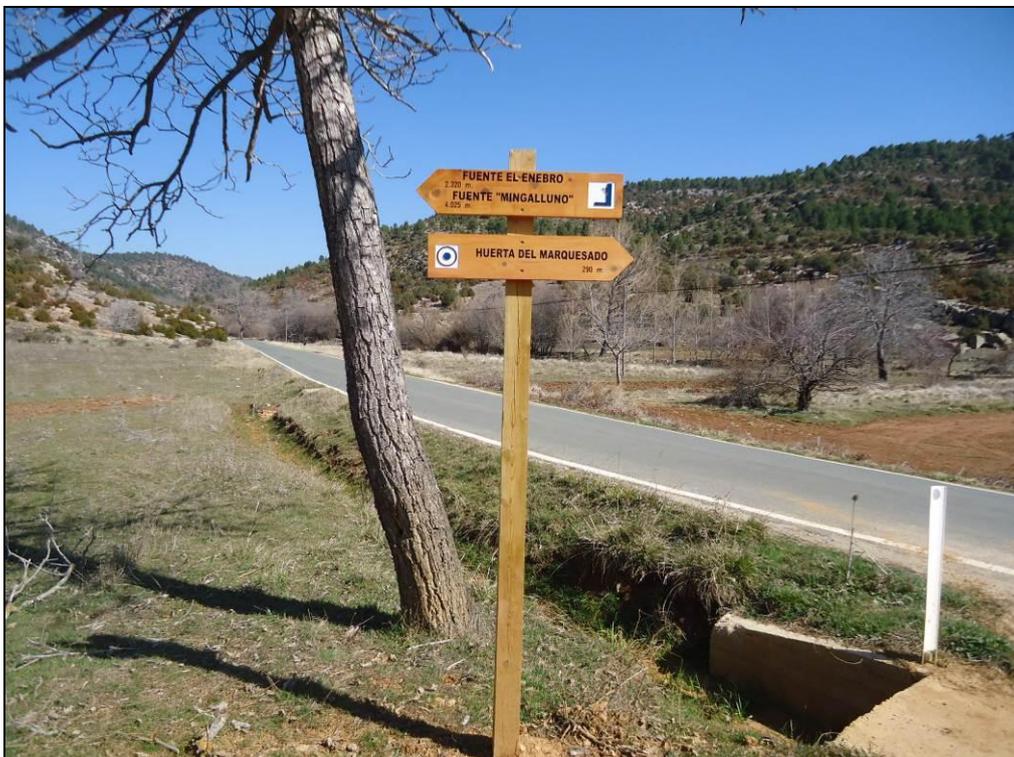
Situación después de la actuación
