CONFEDERACIÓN HIDROGRÁFICA DEL JÚCAR

## OBRAS Y ACTUACIONES PARA LA CONSERVACIÓN DE LOS CAUCES PÚBLICOS EN EL ÁMBITO DE LA CONFEDERACIÓN HIDROGRÁFICA DEL JÚCAR

<b>Provincia:</b>	Albacete			
<b>Término municipal:</b>	Motilleja			
<b>Cauce:</b>	Río Valdemembra			
<b>Coordenadas S.R. ETRS-89, proyección UTM, huso 30</b>	XInicial	604.264	XFinal	606.673
	YInicial	4.338.710	YFinal	4.338.654

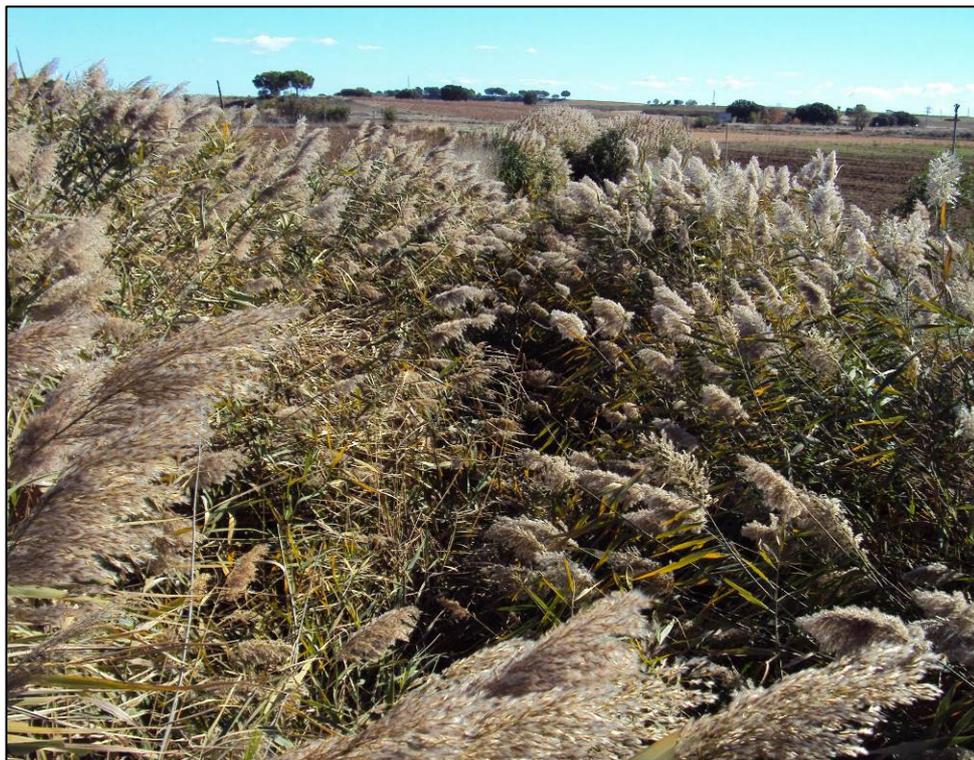
**Situación antes de la actuación**

Los trabajos han consistido en la extracción mecanizada de sedimentos y vegetación invasora del interior del cauce del río Valdemembra a su paso por el término municipal de Motilleja, en un tramo de longitud aproximada 2.800 m y que queda comprendido entre los límites con los términos municipales de Mahora y Madrigueras, coincidiendo en éste último con el cruce con la carretera CM-3222. Los residuos generados en estas tareas fueron depositados y extendidos en las parcelas colindantes a lo largo de todo el tramo de actuación. En aquellas zonas en las que esto no fue posible, se procedió a su carga y transporte sobre camión hasta lugar autorizado para tal efecto.

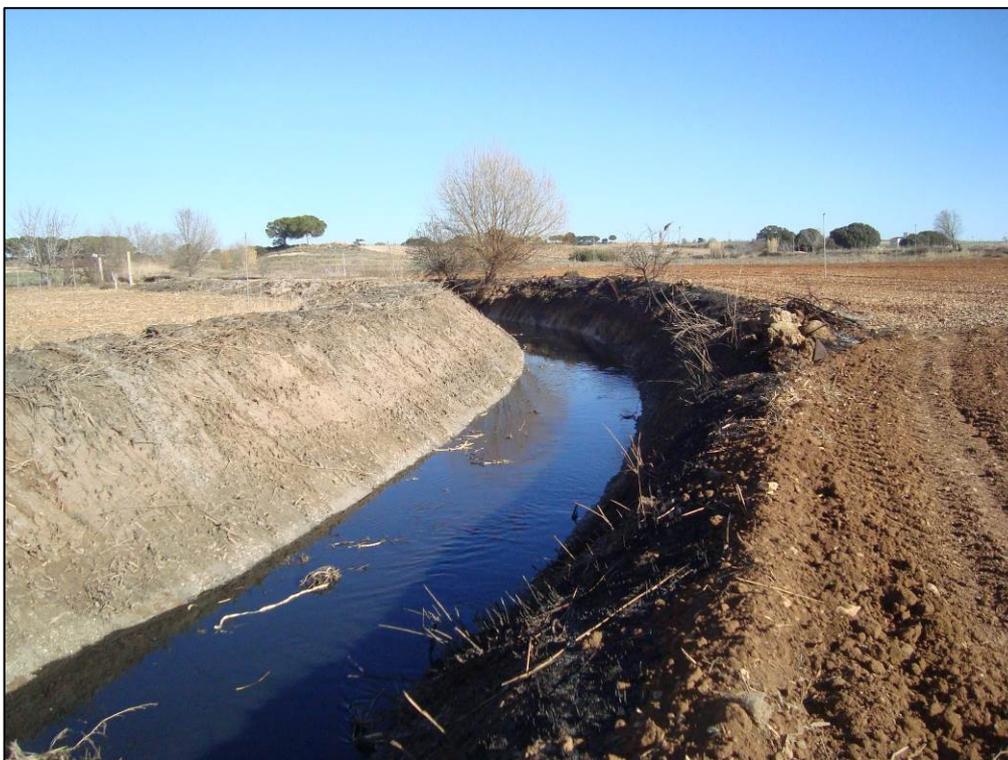
**Situación después de la actuación**

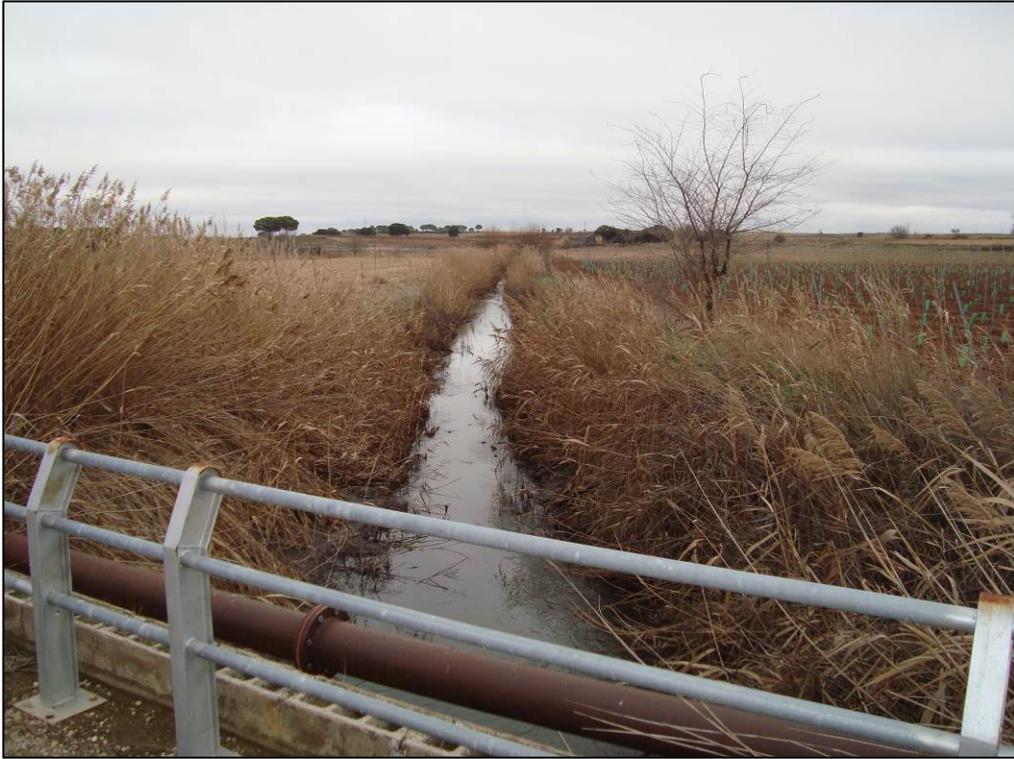
**Situación antes de la actuación**

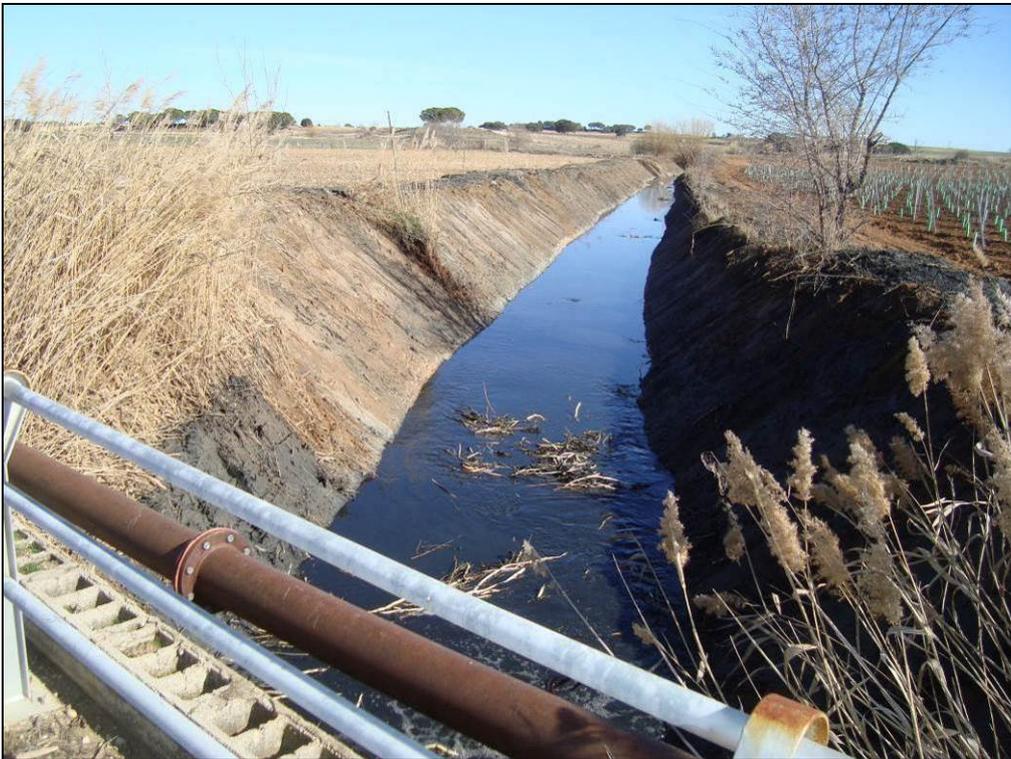
**Situación después de la actuación**
