OBRAS DE ACTUACIONES PARA LA CONSERVACIÓN Y MEJORA DEL ESTADO DEL DOMINIO PÚBLICO HIDRÁULICO DE LOS CAUCES DE LA DEMARCACIÓN HIDROGRÁFICA DEL JÚCAR

Provincia:	Cuenca			
Término municipal:	Cuenca			
Cauce:	Río Chillarón			
Coordenadas S.R. ETRS-89, proyección UTM, huso 30	XInicial	567.396	XFinal	567.396
	YInicial	4.437.462	YFinal	4.437.361

OBJETO

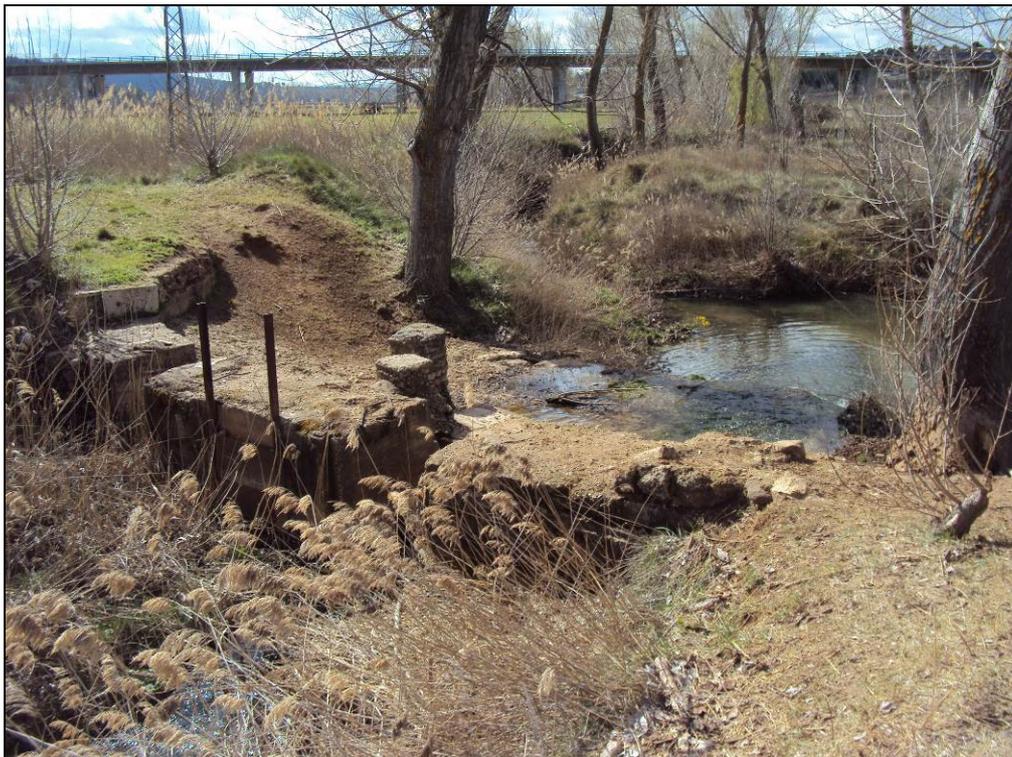
Situación antes de la actuación

Los trabajos realizados han consistido en la demolición de un azud que cruzaba transversalmente el cauce del río Chillarón a su paso por el término municipal de Cuenca, a la altura del paraje conocido como Albadalejito. Los residuos generados fueron cargados sobre camión y transportados hasta un gestor de residuos autorizado. Una vez demolida la estructura, se procedió al perfilado y regularización del cauce en ese punto, devolviéndole su forma y capacidad original.

Por otro lado, y a fin de acondicionar medio-ambientalmente la vegetación de la zona, se procedió a su saneo mediante trabajos selectivos de poda, clareo y desbroce, en un tramo 50 m aguas arriba y otros tantos aguas abajo del punto de inserción del azud. Los restos generados en estos trabajos se eliminaron mediante quema o triturado, según sus características y circunstancias, mientras que aquellos cuyo diámetro era considerado demasiado grande para ser eliminados por estos medios, fueron troceados y apilados, dejándolos a disposición de los vecinos de la zona.

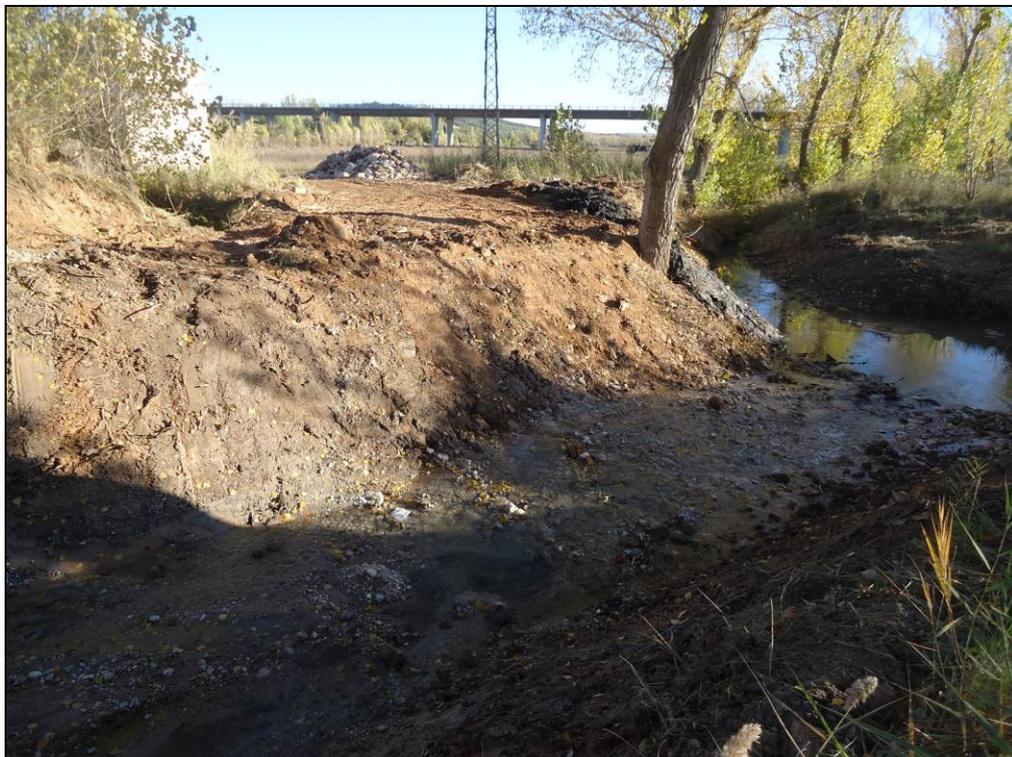
Situación después de la actuación
