OBRAS DE EMERGENCIA PARA LA RESTAURACIÓN, LIMPIEZA, RETIRADA DE TAPONES Y REPARACIÓN DE LOS DAÑOS EN EL DPH, ZONAS ASOCIADAS Y MÁRGENES CAUSADOS POR LAS AVENIDAS EXTRAORDINARIAS A CAUSA DE LOS FUERTES TEMPORALES DE LLUVIA HABIDOS EN EL MES DE MARZO DE 2015, EN LAS PROVINCIAS DE ALBACETE Y CUENCA EN EL ÁMBITO DE LA CHJ

CONFEDERACIÓN HIDROGRÁFICA DEL JUCAR

Provincia:	Cuenca			
Término municipal:	Olmeda del Rey			
Cauce:	Río Gritos y arroyo de la Dehesa			
Coordenadas S.R. ETRS-89, proyección UTM, huso 30	XInicial	578.743	XFinal	579.064
	YInicial	4.407.688	YFinal	4.407.002

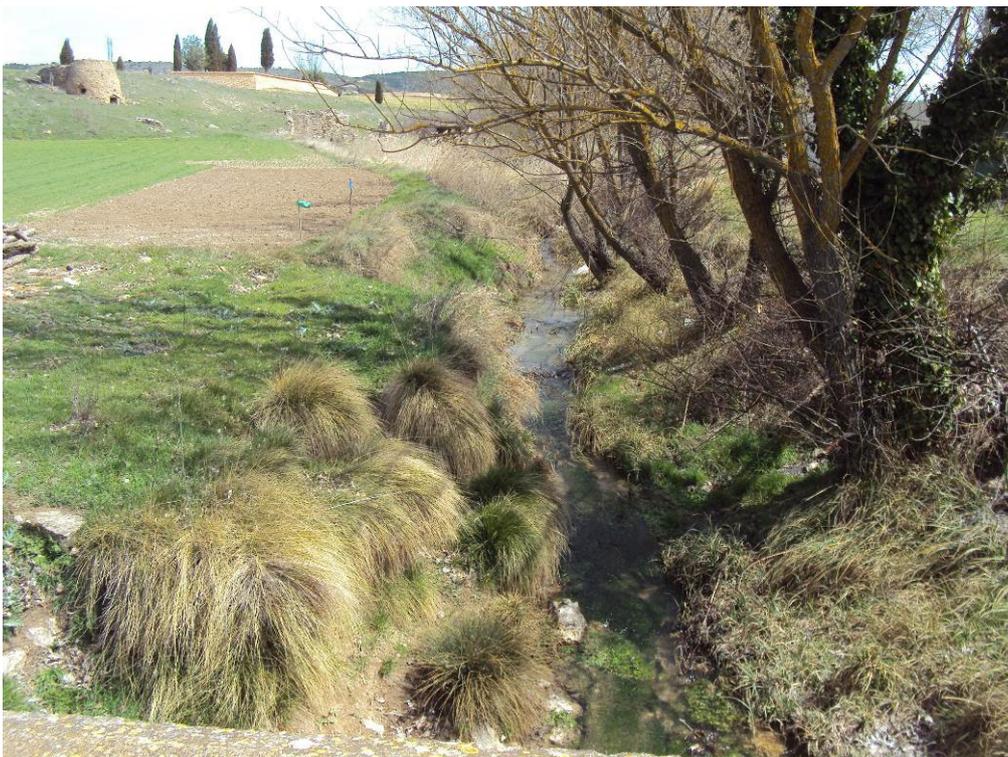
Situación antes de la actuación

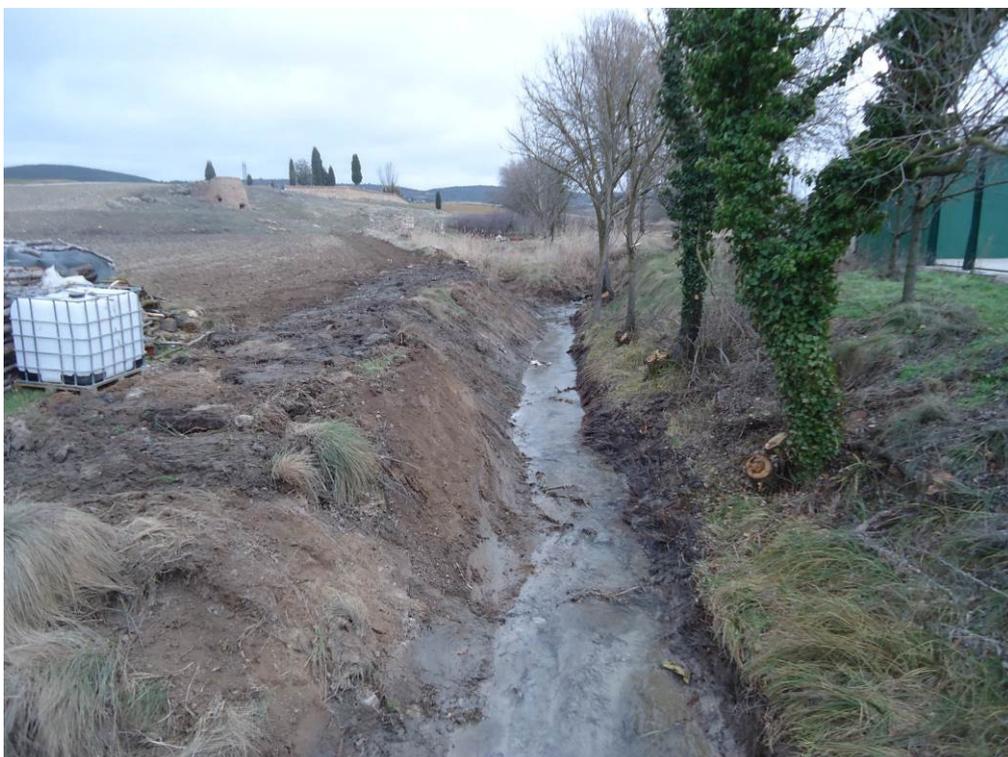
Situación después de la actuación

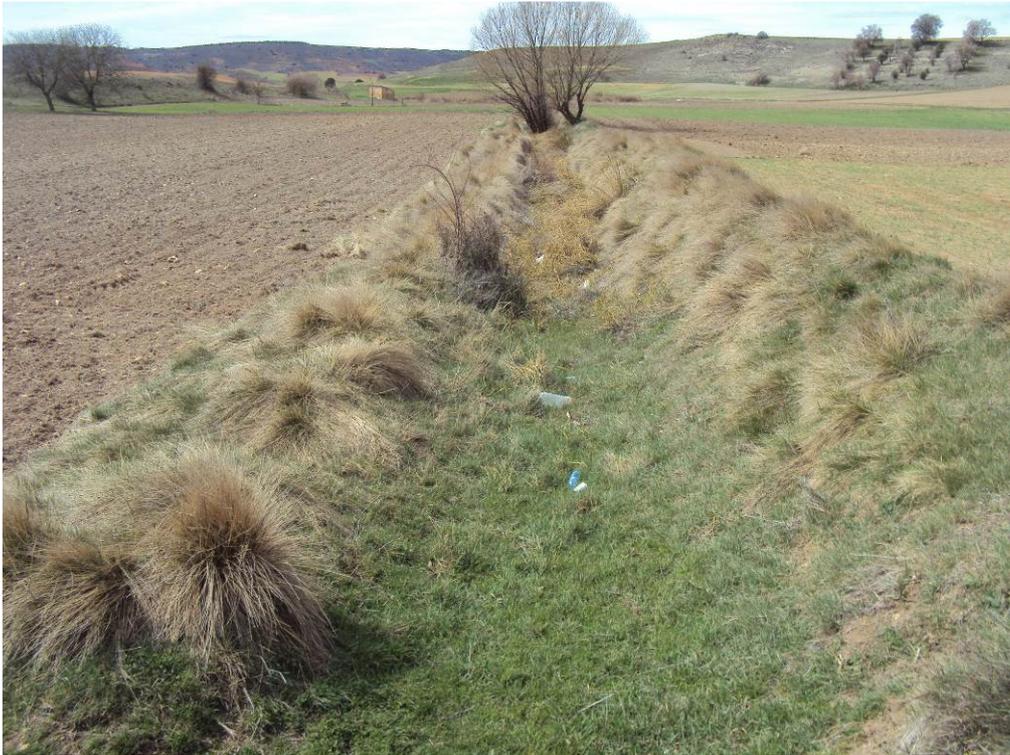
Situación antes de la actuación

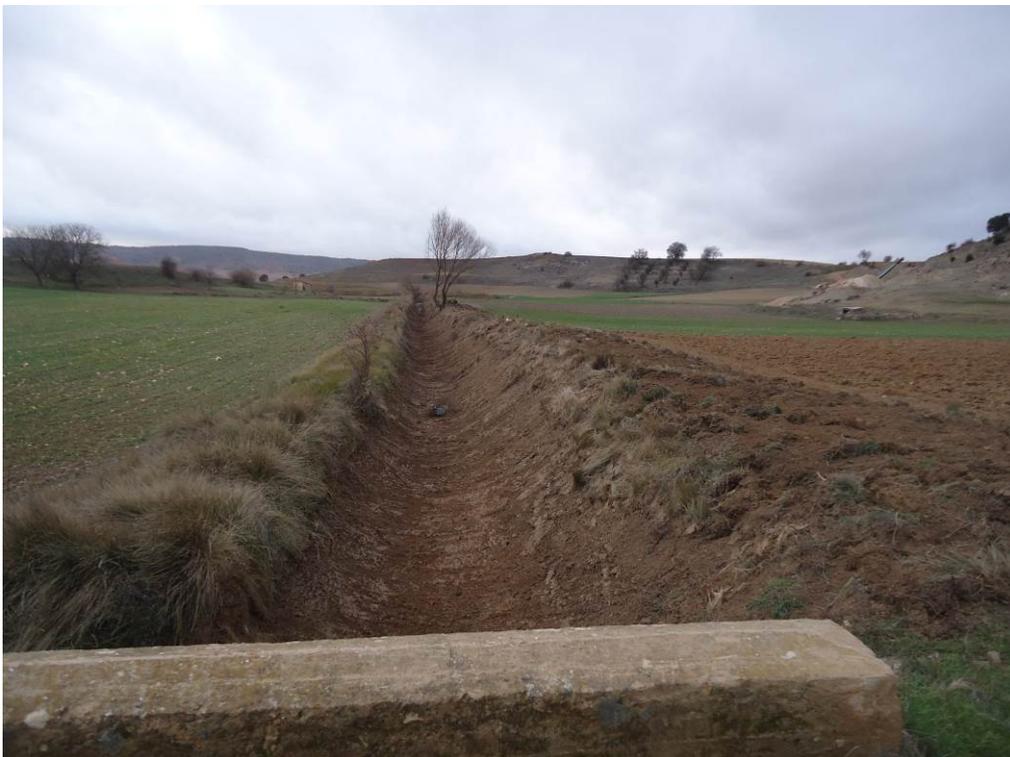
Situación después de la actuación
