CONFEDERACIÓN HIDROGRÁFICA DEL JÚCAR

OBRAS DE ACTUACIONES PARA LA CONSERVACIÓN DE LOS CAUCES PÚBLICOS EN EL ÁMBITO DE LA CONFEDERACIÓN HIDROGRÁFICA DEL JÚCAR EN LAS PROVINCIAS DE ALBACETE Y CUENCA

Provincia:		Cuenca			
Término municipal:		Villanueva de la Jara			
Cauce:		Arroyos Cerrojillos			
Coordenadas S.R. ETRS-89, proyección UTM, huso 30	Río Valdemembra	XInicial	590.397	XFinal	590.750
		YInicial	4.367.276	YFinal	4.366.145

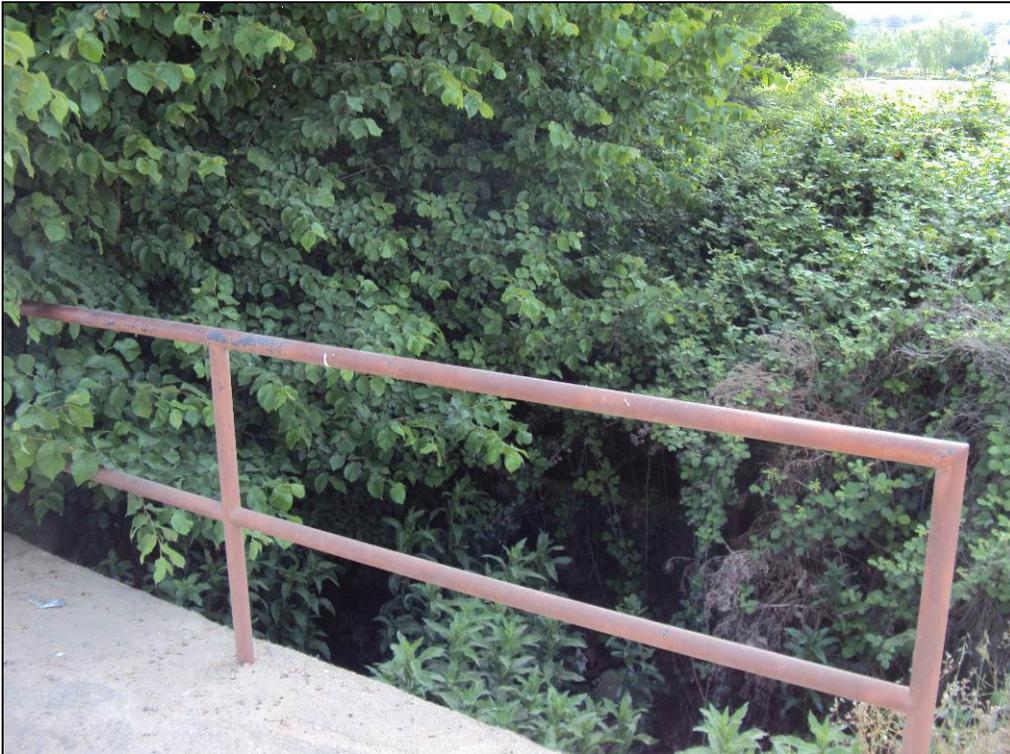
Situación antes de la actuación

- Mejora de la sección transversal de desagüe: supusieron la extracción mecanizada, mediante el empleo de retro giratoria, de las tierras acumuladas en los lechos a lo largo de los años, previa eliminación manual de la vegetación heliófila, a través del uso de desbrozadoras manuales. Los restos originados en los comentados trabajos, se fueron extendiendo en las parcelas colindantes a lo largo de toda la longitud de actuación. En caso que ello no fuera posible, se procedió a su carga y transporte hasta lugares autorizados, donde fueron extendidos.

- Adecuación ambiental de la vegetación de ribera, realizando de forma selectiva el apeo y retirada de aquellos pies localizados en el interior del cauce así como de los que aparecían muertos o moribundos y podando las ramas secas con peligro de caer, con lo que evitamos posibles futuros taponamientos y daños personales. Los residuos generados fueron eliminados mediante quema, astillado o traslado a gestor de residuos autorizado, según sus características y circunstancias.

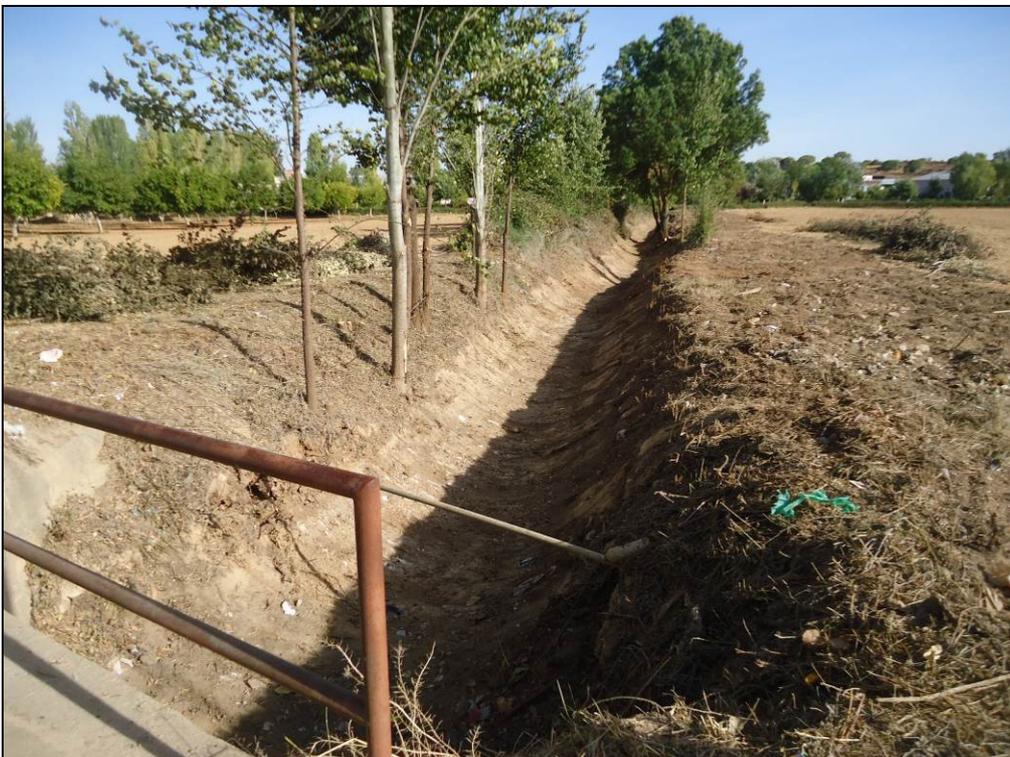
Situación después de la actuación
