Obras de mejora del estado ecológico y medioambiental de los ríos y ramblas de la cuenca del Júcar en Cuenca

ADECUACIÓN AMBIENTAL DEL RIO LAGUNA EN EL T.M. DE CAMPILLOS SIERRA

CONFEDERACIÓN HIDROGRÁFICA DEL JUCAR / TRAGSA

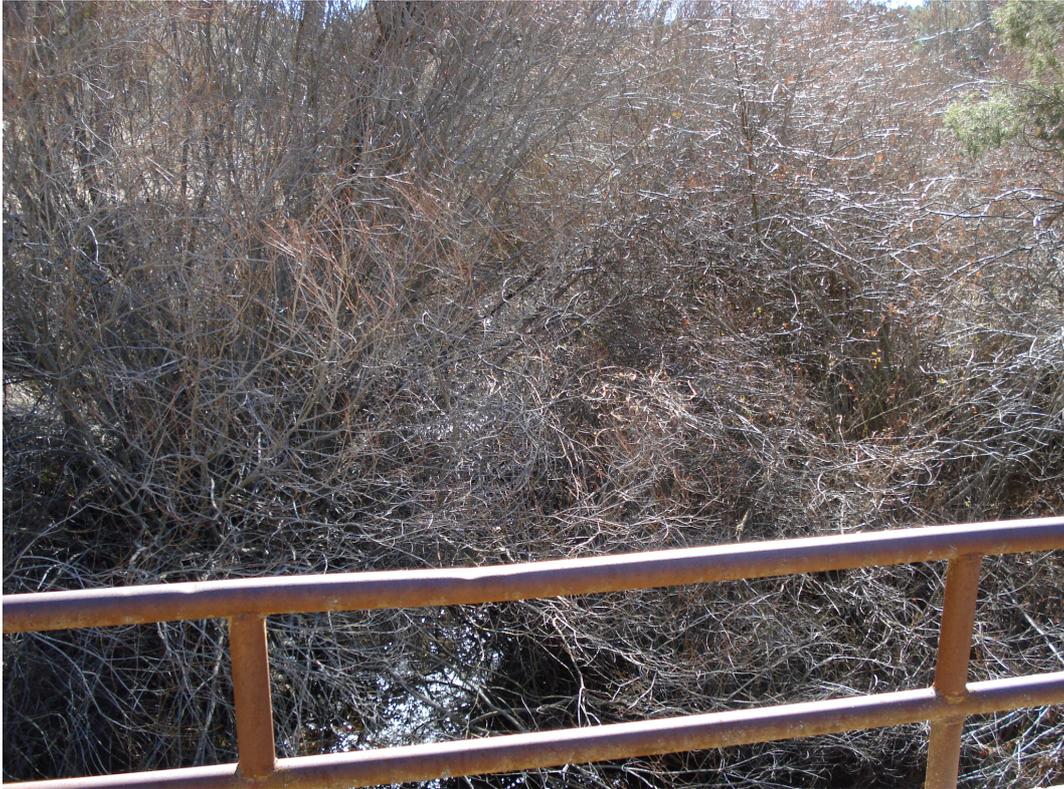
Situación antes de la actuación

La actuación consistió en la limpieza y ordenación de la vegetación de ribera invasora en una longitud de 1.700 m tocando una franja de ancho a cada margen de 1 m. Se procedió al apeo y retirada de aquellos pies en el interior del cauce que obstaculizaban el flujo de las aguas y poder evitar posibles futuros taponamientos. De la misma manera, se procedió a eliminar aquellos pies que se estaban muertos o moribundos y se podaron las ramas secas con peligro de caer sobre el cauce.

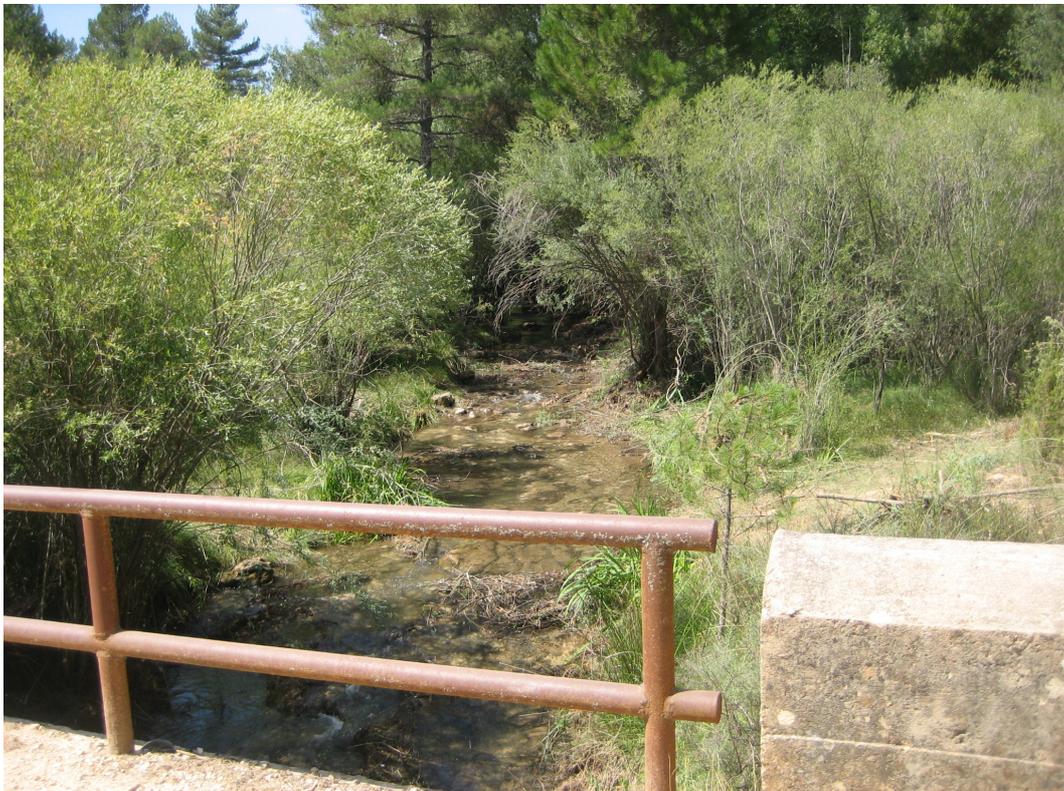
Situación después de la actuación

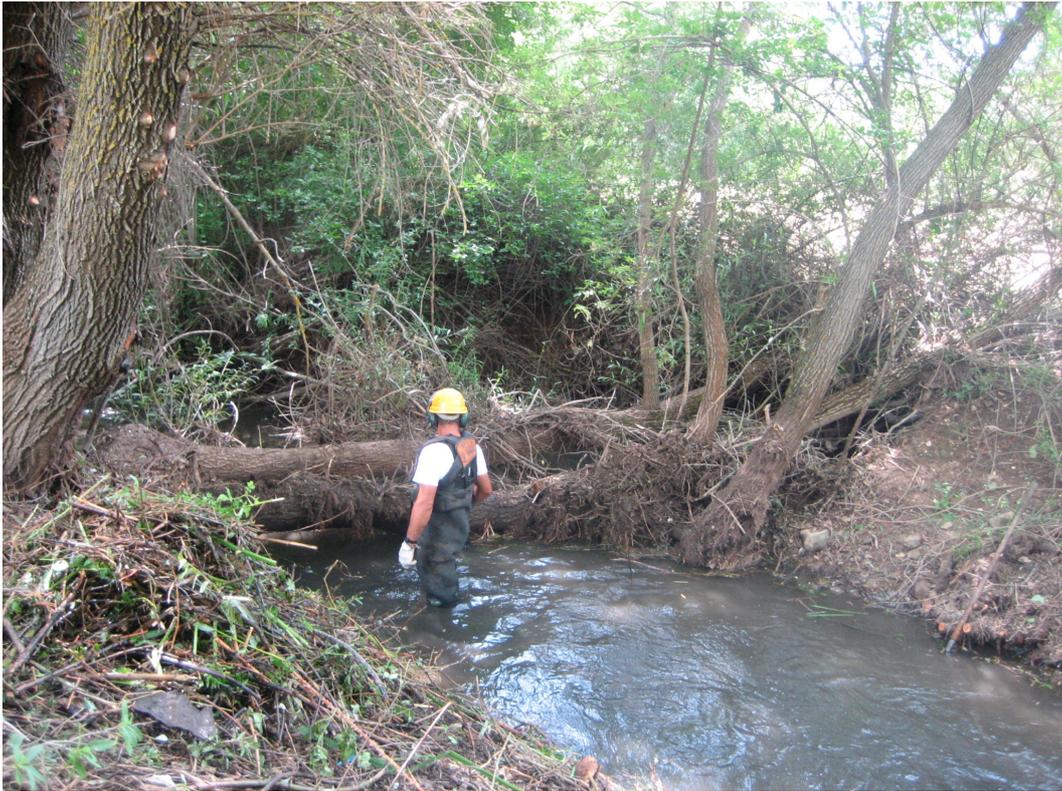
Situación antes de la actuación

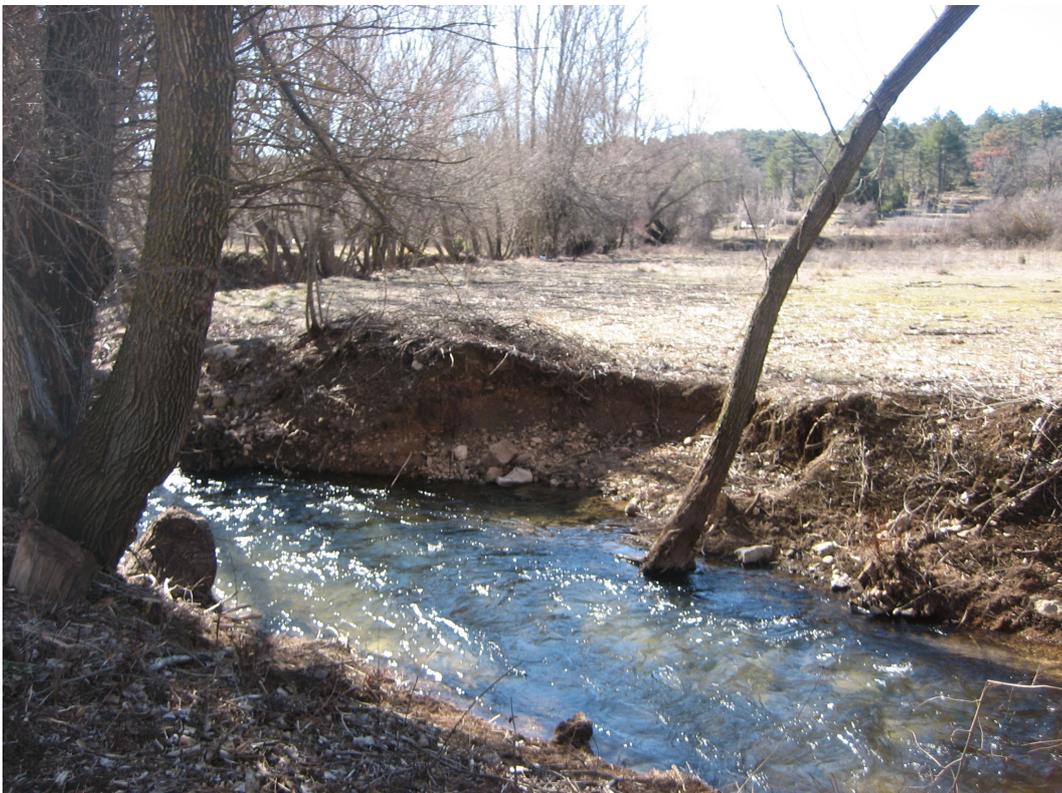
Situación después de la actuación
