Obras de mejora del estado ecológico y medioambiental de los ríos y ramblas de la cuenca del Júcar en Castilla La Mancha (Provincia de Cuenca y Albacete)

ADECUACIÓN AMBIENTAL Y SOCIAL DE LA RAMBLA LA AVENIDA EN EL T.M. DE CARDENETE

CONFEDERACIÓN HIDROGRÁFICA DEL JÚCAR

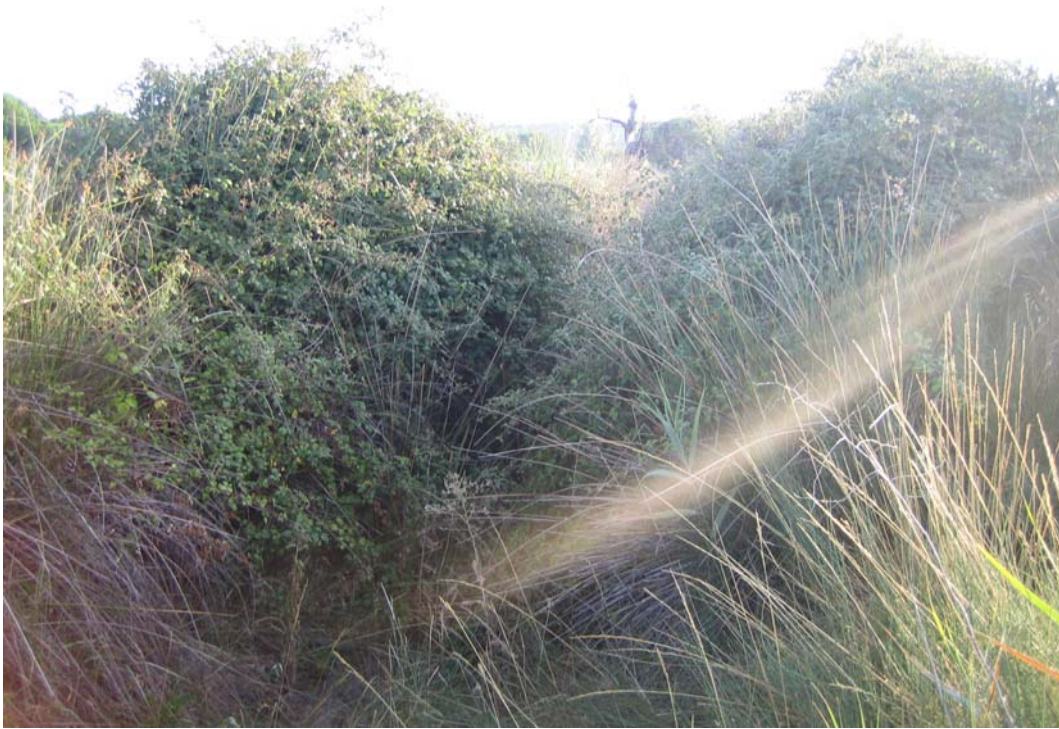
Situación antes de la actuación

Se desarrollaron trabajos de tratamientos silvícolas en aproximadamente 1000 m consistentes en desbroce, poda y limpieza selectiva de la vegetación de ribera invasora del cauce en una franja de 2 m de anchura en ambas márgenes.

Se realizó la tala y desramado de árboles secos, muertos o con peligro de caer en el cauce y la poda, desbroce, apilado y eliminación de los despojos generados en las labores anteriores. Los residuos generados en estas actuaciones se eliminaron mediante quema y/o traslado a gestor de residuos autorizado.

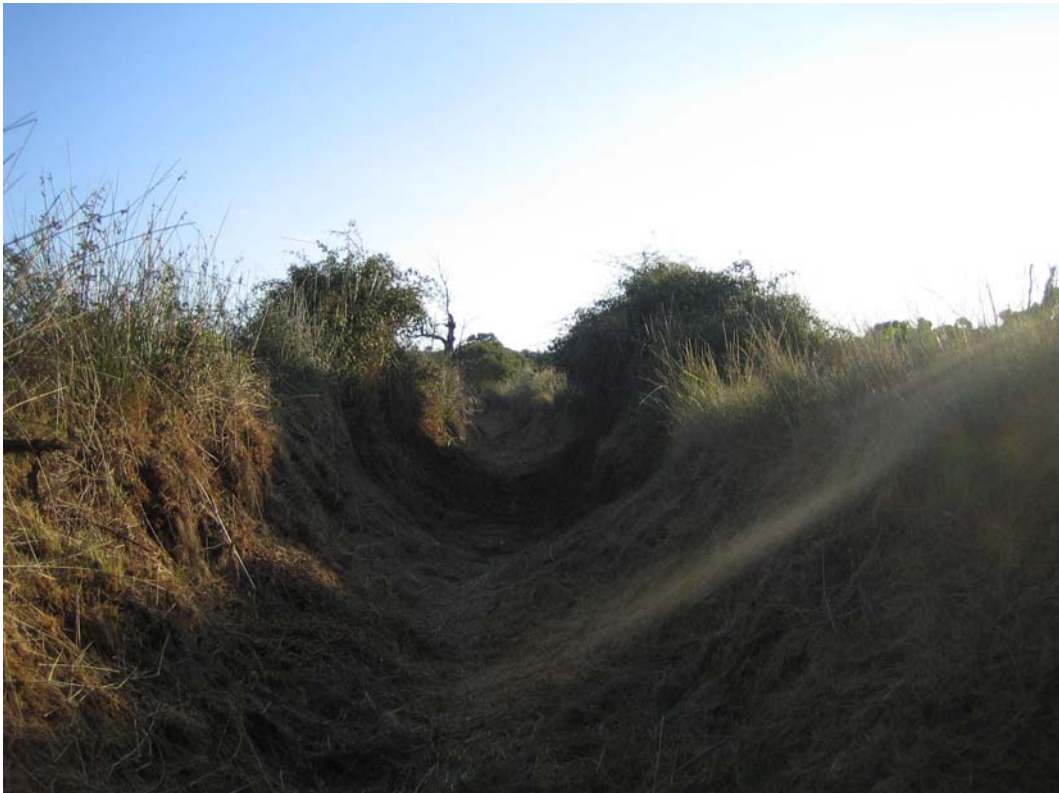
Situación después de la actuación

Una vez limpia la rambla se procedió a la repoblación de los márgenes que quedaron desprovistos de vegetación mediante especies del género *Salix*, *sp.* *Crataegus monogyna*, *Philyrea angustifolia*, *Amelanchier ovalis*, *Rhamnus lycioides*, *Sambucus nigra* y *Jasminum fruticans* con el fin de proporcionar sombra al cauce y evitar así la proliferación de especies invasoras.

Al mismo tiempo se realizaron plantaciones mediante especies de gran porte, calibre 10-12 cm., *Fraxinus angustifolia*, *Populus alba*, *Populus nigra* y *Junglans regia*.

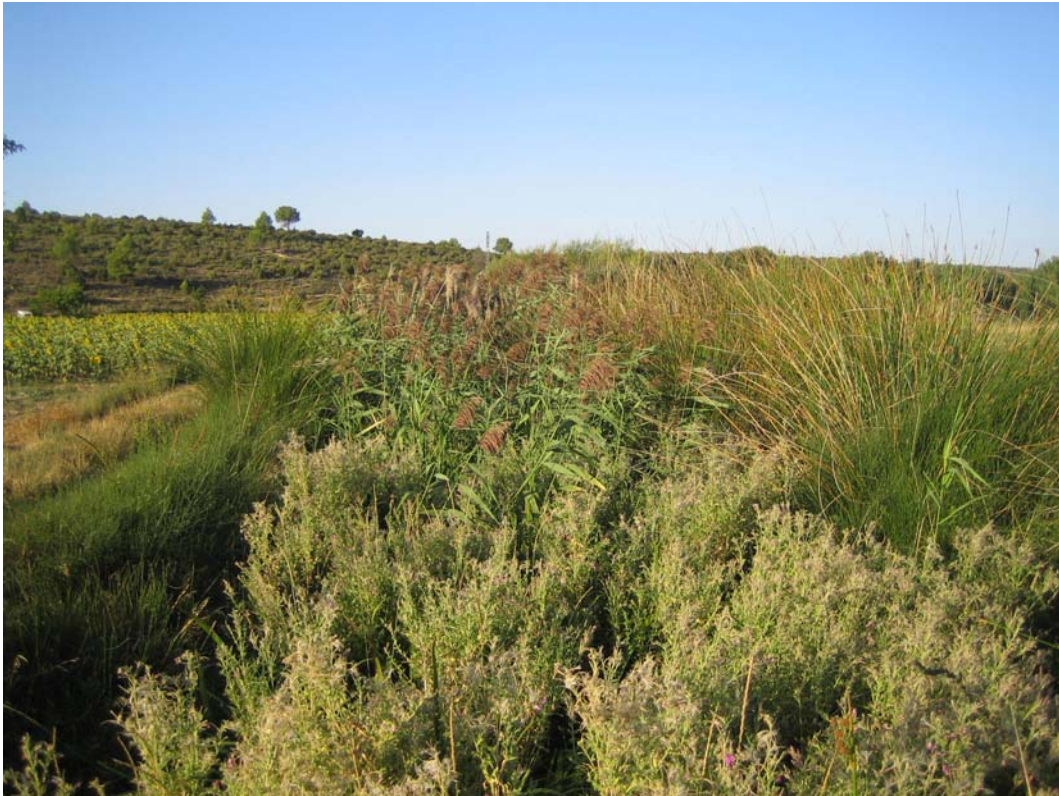
Situación antes de la actuación

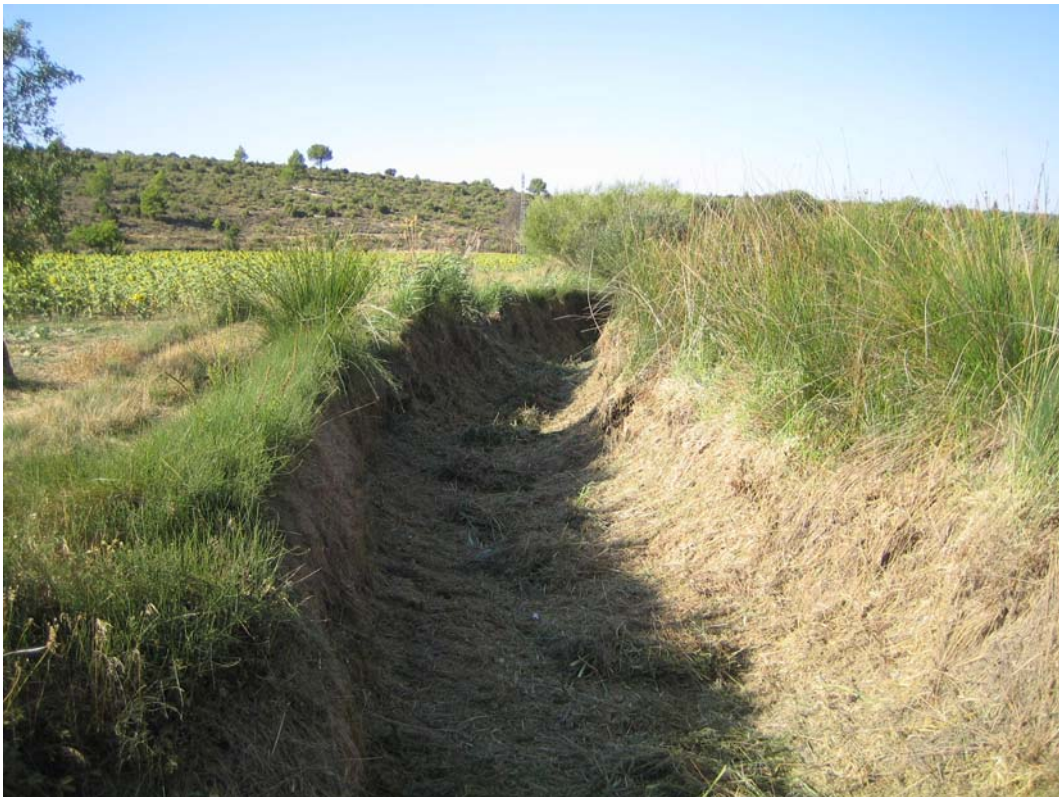
Situación después de la actuación
