Obras de mejora del estado ecológico y medioambiental de los ríos y ramblas de la cuenca del Júcar en Teruel

ACONDICIONAMIENTO Y FOMENTO DEL USO SOCIAL Y RECREATIVO DE LAS RIBERAS DEL RÍO ALFAMBRA ENTRE LOS T.M. DE AGUILAR DE ALFAMBRA Y GUDAR

CONFEDERACIÓN HIDROGRÁFICA DEL JUCAR

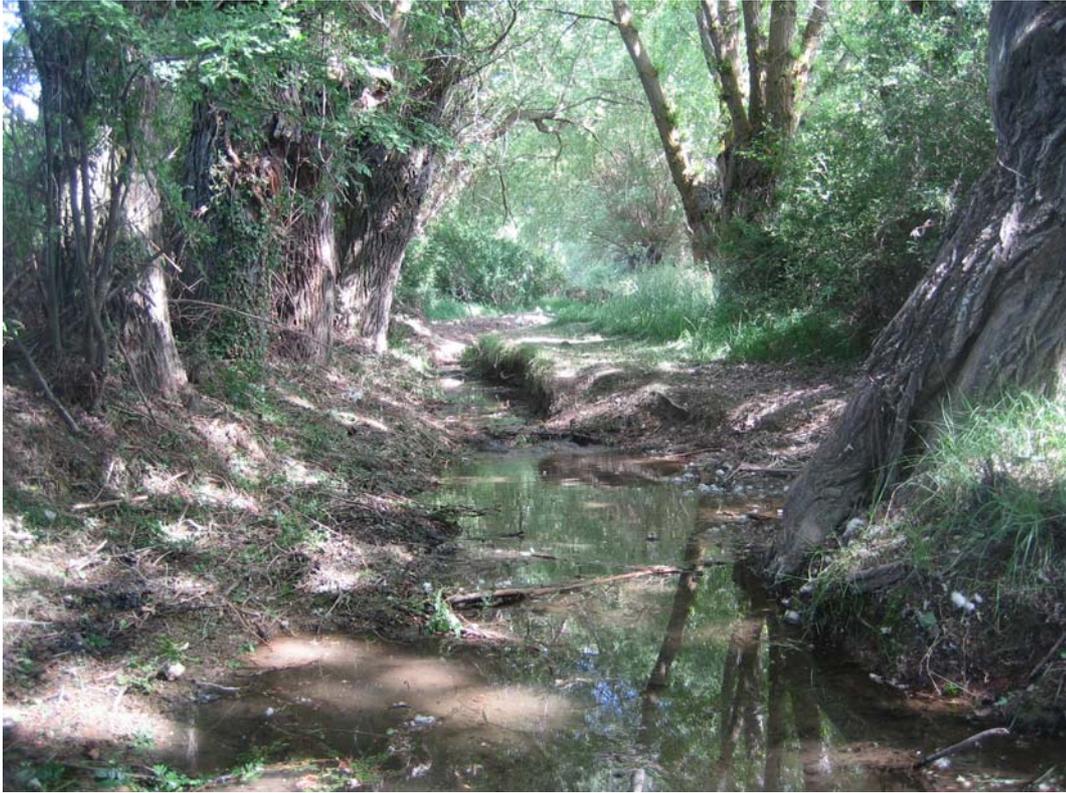
Situación antes de la actuación

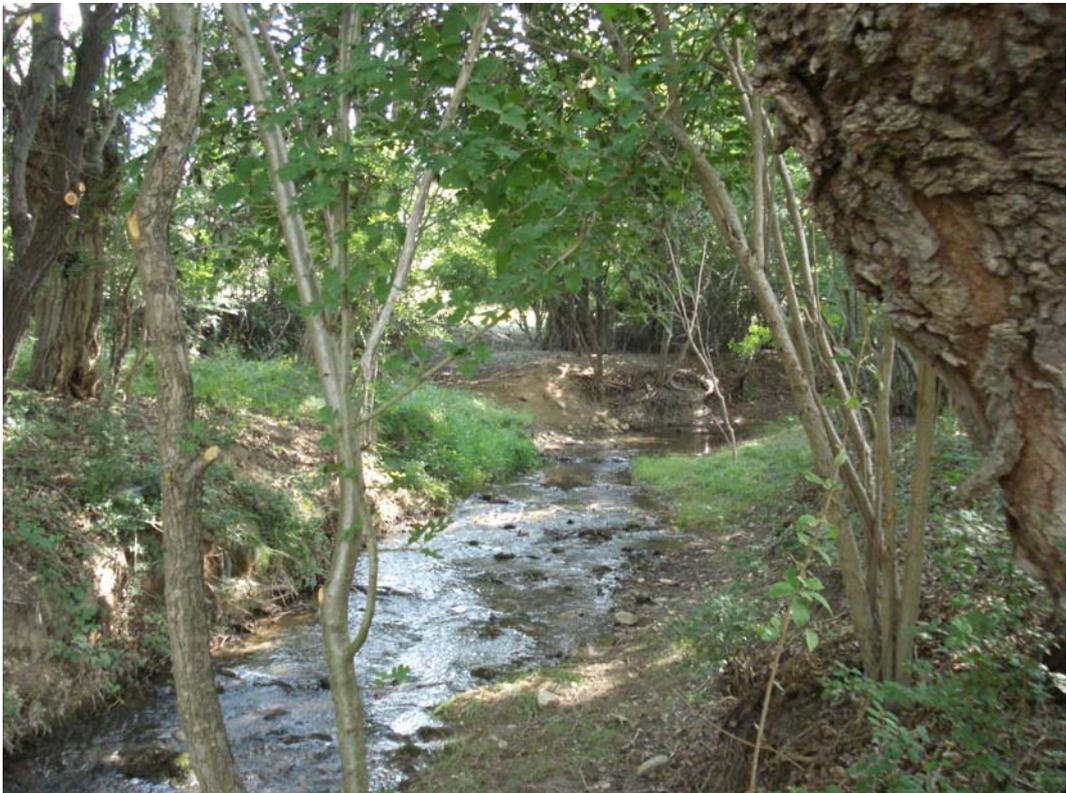
Situación después de la actuación

Los tratamientos silvícolas se llevaron a cabo en todo el tramo de la superficie del enclave objeto del estudio. La limpieza, consistente en podas y clareos sobre los pies enfermos, muertos o malformados, así como la retirada de los elementos obstructivos en el propio cauce; y el desbroce selectivo de la superficie de actuación adecuaron el desagüe natural del cauce, mejoraron la accesibilidad visual y eliminaron la competencia vegetal para facilitar el desarrollo de la vegetación de ribera.

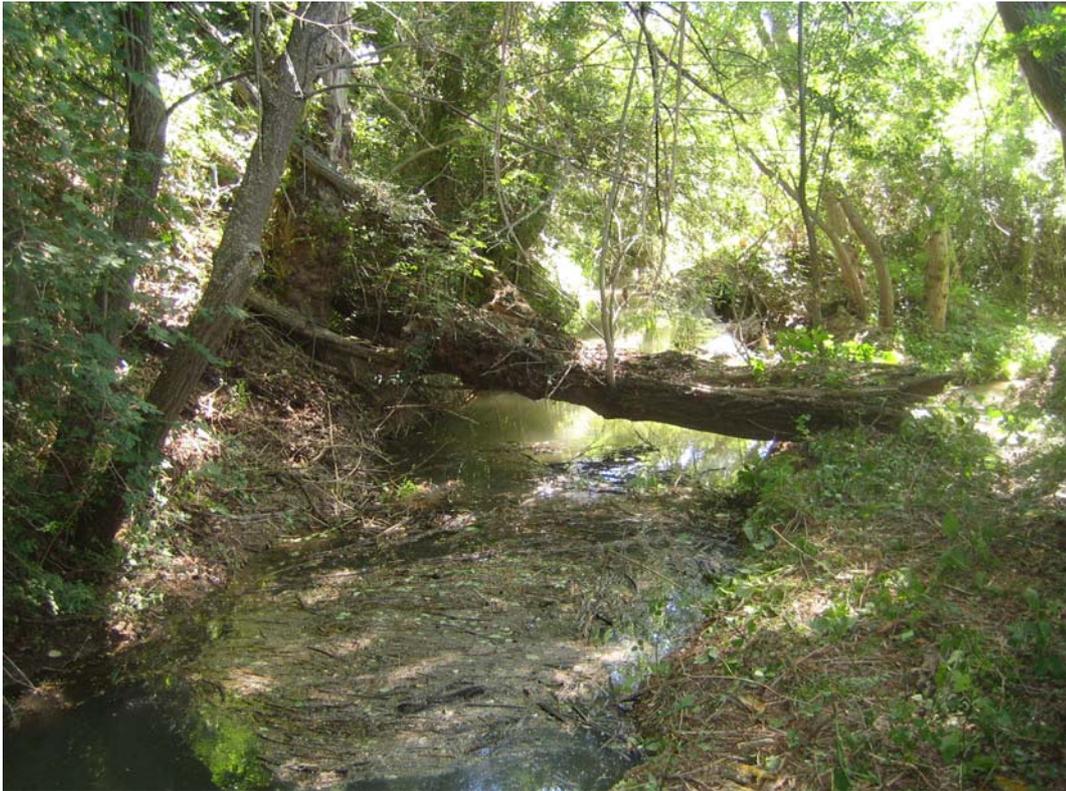
Situación antes de la actuación

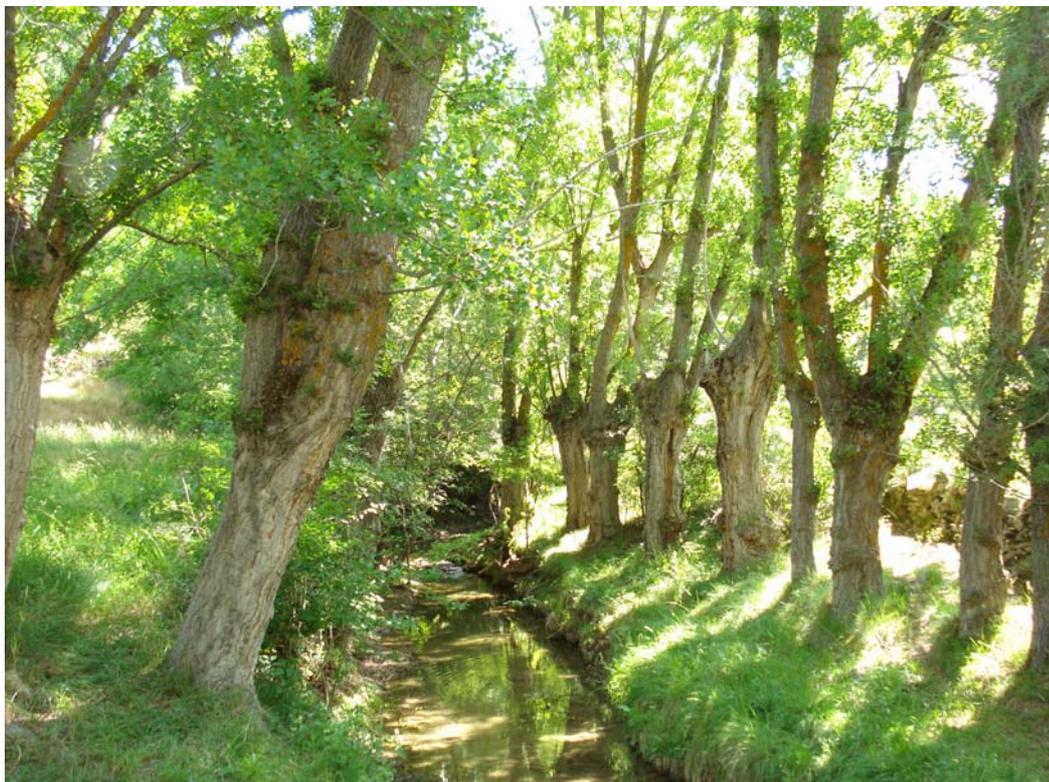
Situación después de la actuación

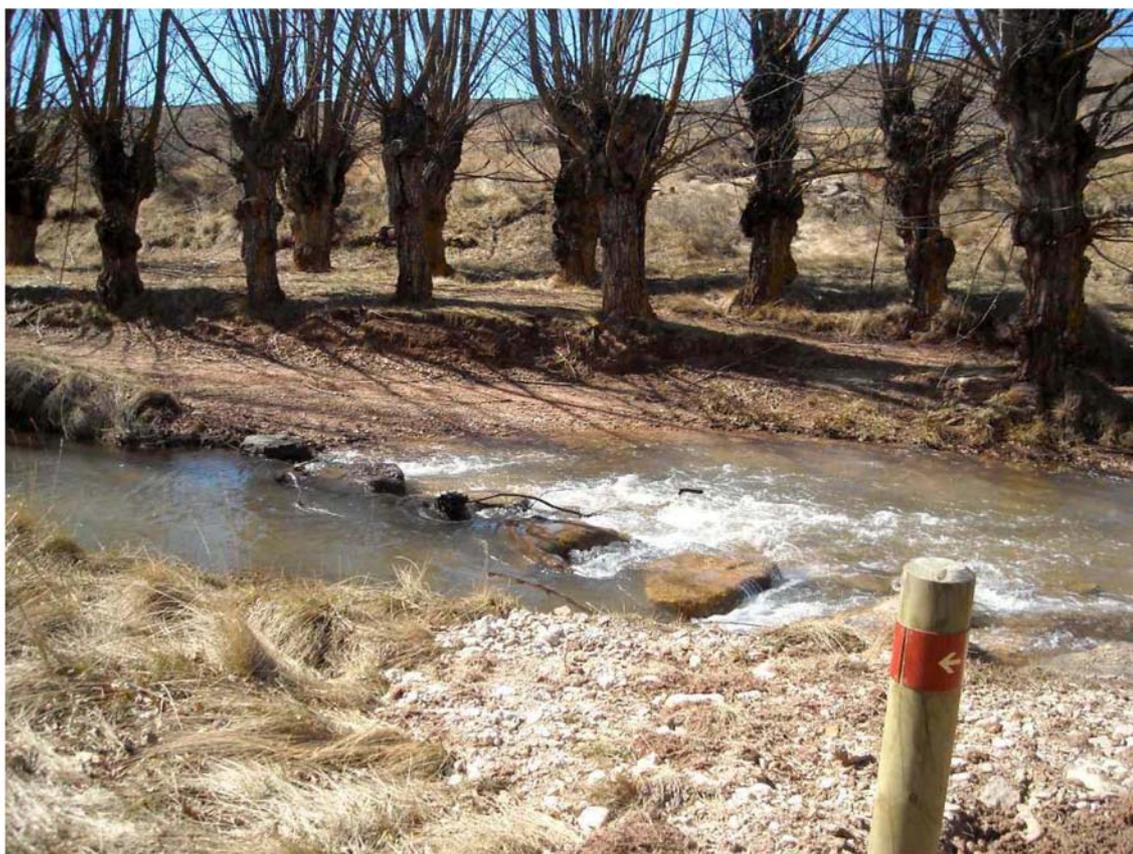
Situación después de la actuación

Paso de piscas

Se colocaron varios pasos de huella en aquellos puntos en los que nos encontramos con una intersección entre el río y la senda.
