ACTUACIONES DE CONSERVACIÓN DEL DOMINIO PÚBLICO HIDRÁULICO EN LOS CAUCES PÚBLICOS DE LA PROVINCIA DE ALICANTE (2010/2011)

ADECUACIÓN HIDRÁULICA Y MEDIOAMBIENTAL EN EL BARRANCO VALLS, JESÚS POBRE – DENIA (ALICANTE)

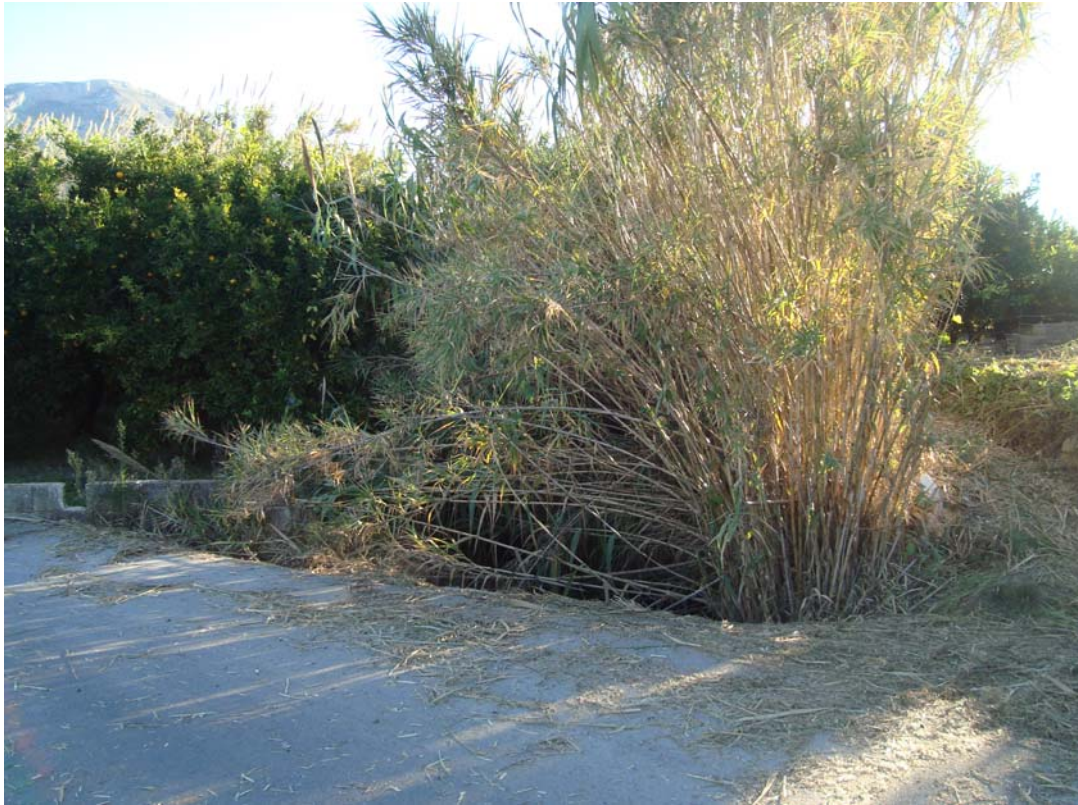
Estado de la vegetación invasora y obstructiva en taludes y lecho.

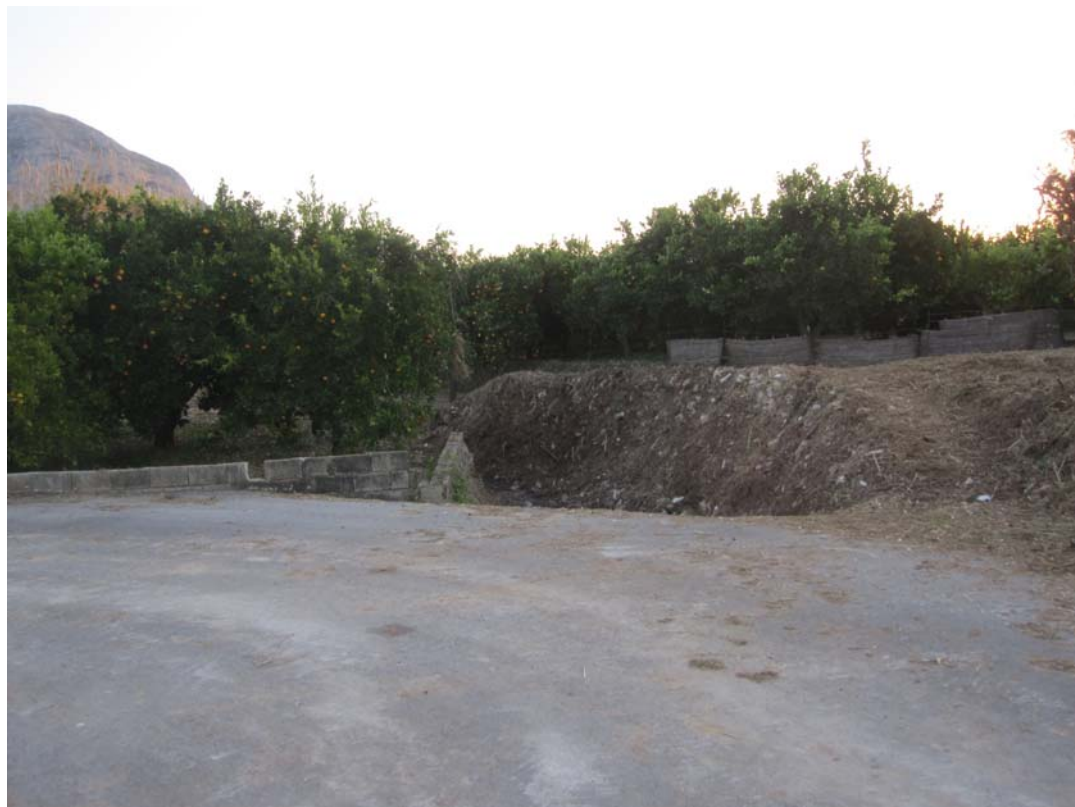
Vista del mismo punto tras realizar los trabajos de desbroce.

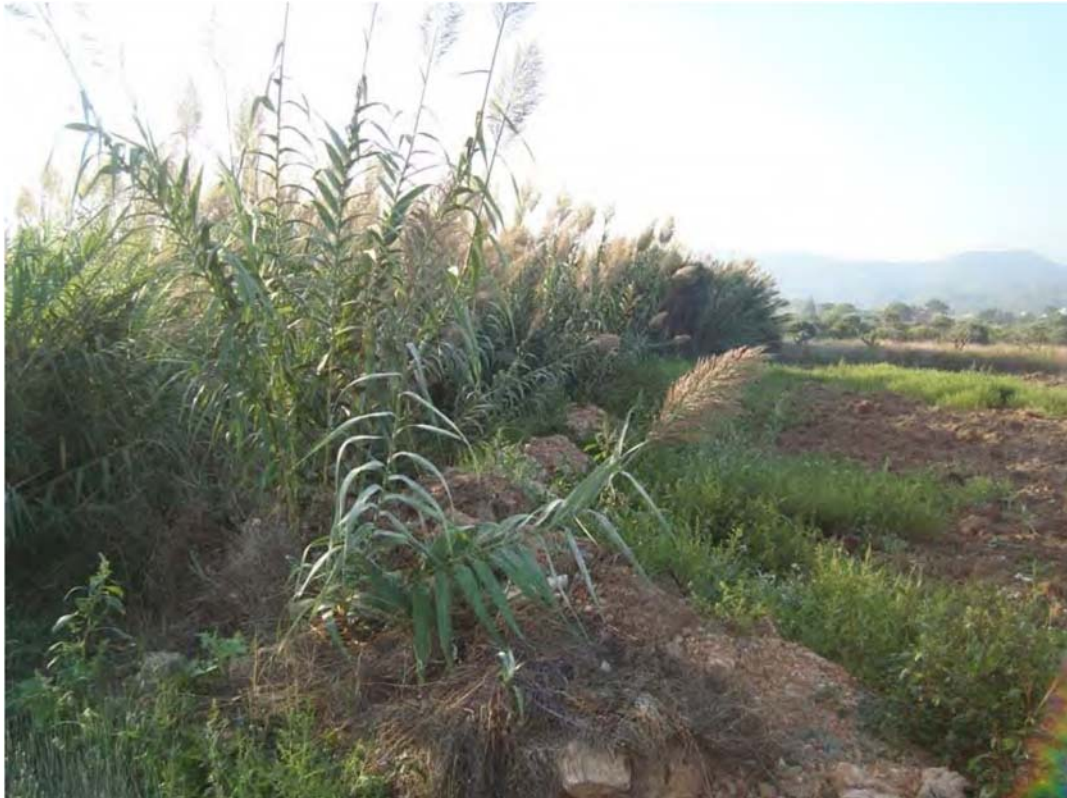
Aspecto antes de los desbroces y retirada de RSI.

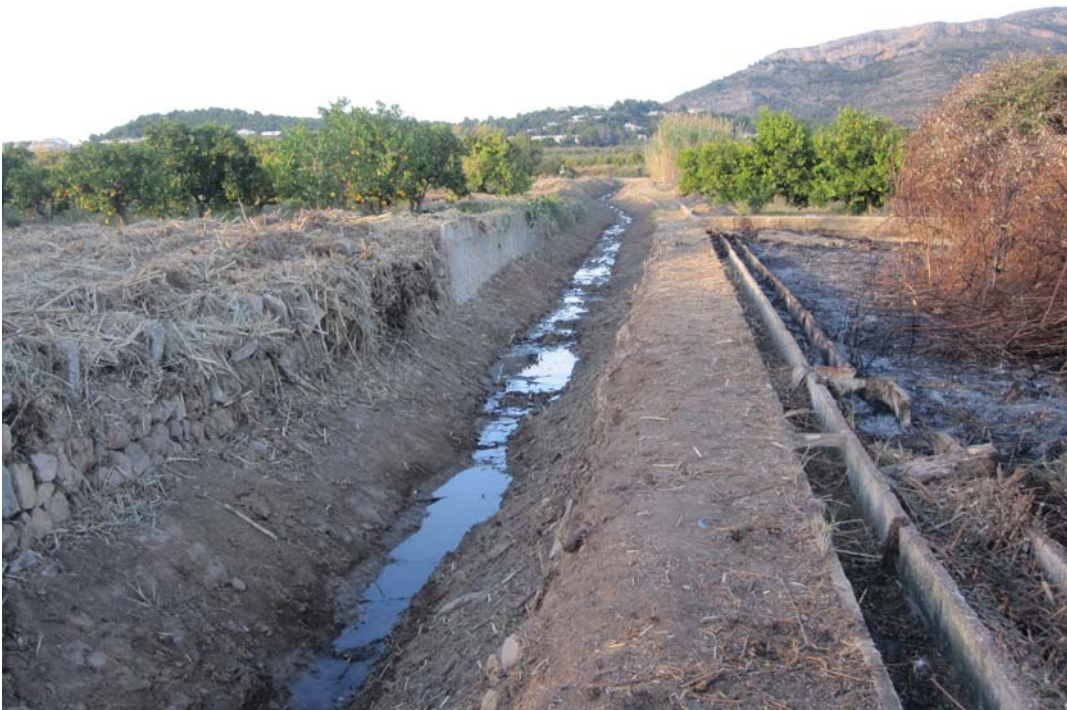
Aspecto tras realizar las labores de desbroce del cañar.
