Actuaciones de conservación del Dominio Público Hidráulico y ordenación de uso social en la Cuenca del Júcar en la Provincia de Valencia 2009/2010

### ADECUACIÓN HIDRÁULICA Y MEDIOAMBIENTAL DEL RÍO CANYOLES EN EL T.M. DE CANALS

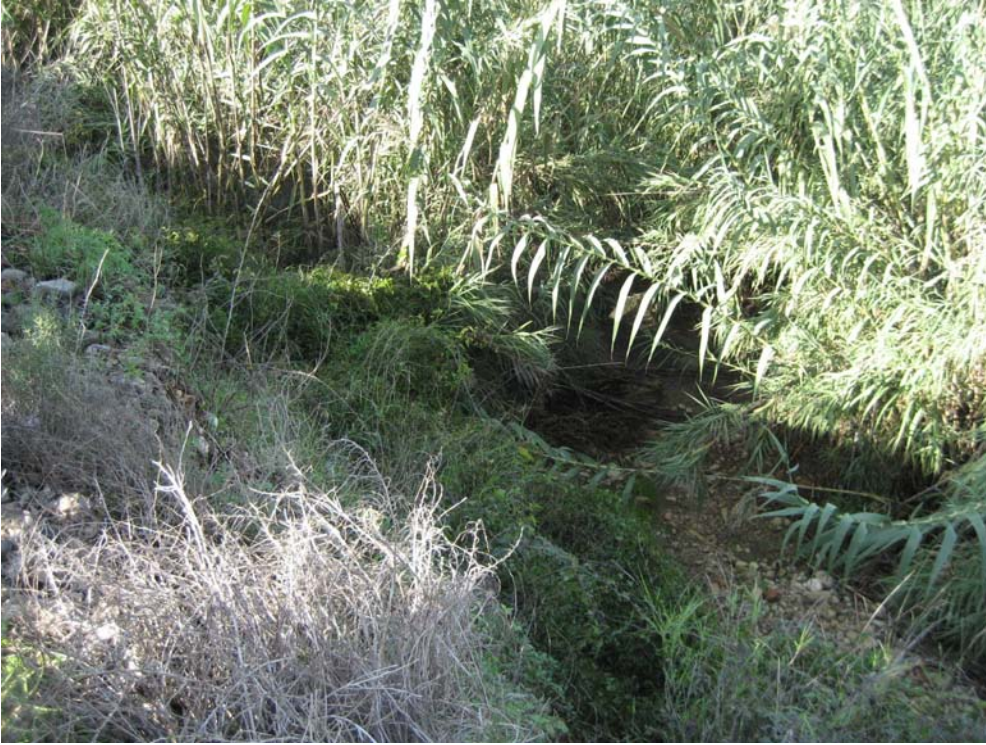
**Situación antes de la actuación**

Básicamente, se recuperó el entorno del azud del Plau Nou en el Río Canyoles y su funcionalidad hidráulica, mediante la retirada de sedimentos, la regularización del cauce y la realización de tratamientos silvícolas.

Es por ello, por lo que se planteó la excavación y acopio de unos 60 m<sup>3</sup> de sedimentos respetando en todo caso la vegetación autóctona y las podas de formación de los pies presentes en el mismo, así como el clareo de los ejemplares enfermos o dominados. A continuación del movimiento de tierras, se procedió a la reconstrucción de los terraplenes del tramo del cauce.

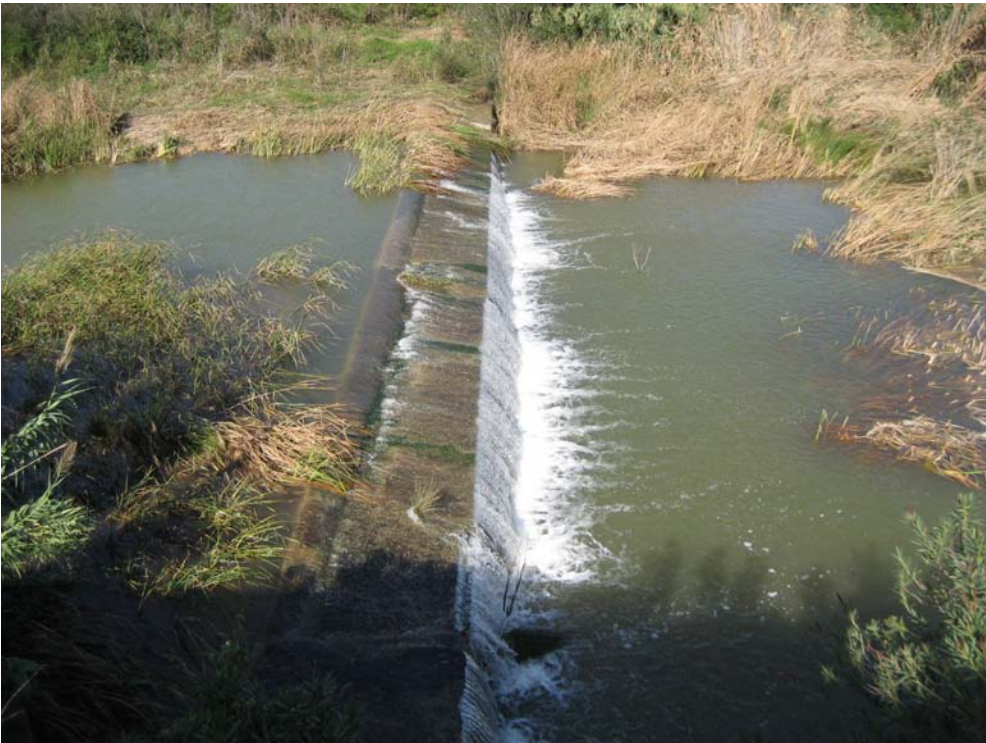
**Situación después de la actuación**

De esta forma, se consiguió recuperar el entorno del Azud del Plá Nou-Río Canyoles mediante los tratamientos de reconstrucción, recuperando la función hidráulica y parcialmente, la calidad visual del paisaje.
