OBRAS DE ADECUACIÓN Y LIMPIEZA EN LA LADERA DEL RÍO SERPIS, BENIARRÉS (ALICANTE)

UNIDAD COMPETENTE: COMISARIA DE AGUAS

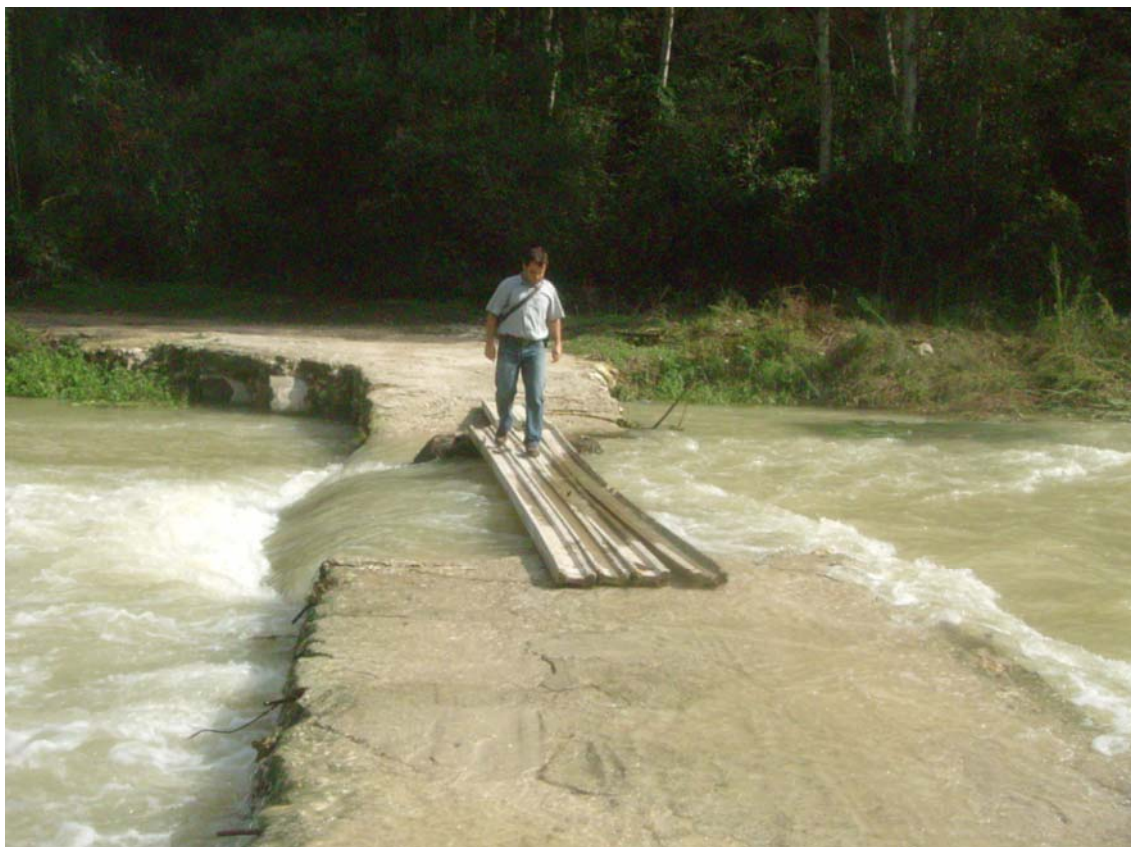
Vista general del cauce una vez retirada la obstrucción existente en el punto, quedando restablecido el régimen de corrientes (la reconstrucción del badén no era objeto de esta actuación).

La actuación consta de los siguientes trabajos:

1. Retirada del depósito de acarreos acumulados en el badén, restableciendo en régimen normal de corrientes.
2. Retaluzado y naturalización de la sección del cauce en el entorno del badén.
