***“Evaluación del estado ecológico de los ríos de la  
cuenca hidrográfica del Júcar mediante el uso del  
índice QBR”.***

***Memoria final***

***Jardí Botànic, Universitat de València***

**Trabajo realizado por el Jardí Botànic de la Universitat de València, Estudi General  
para la Confederación Hidrográfica del Júcar**

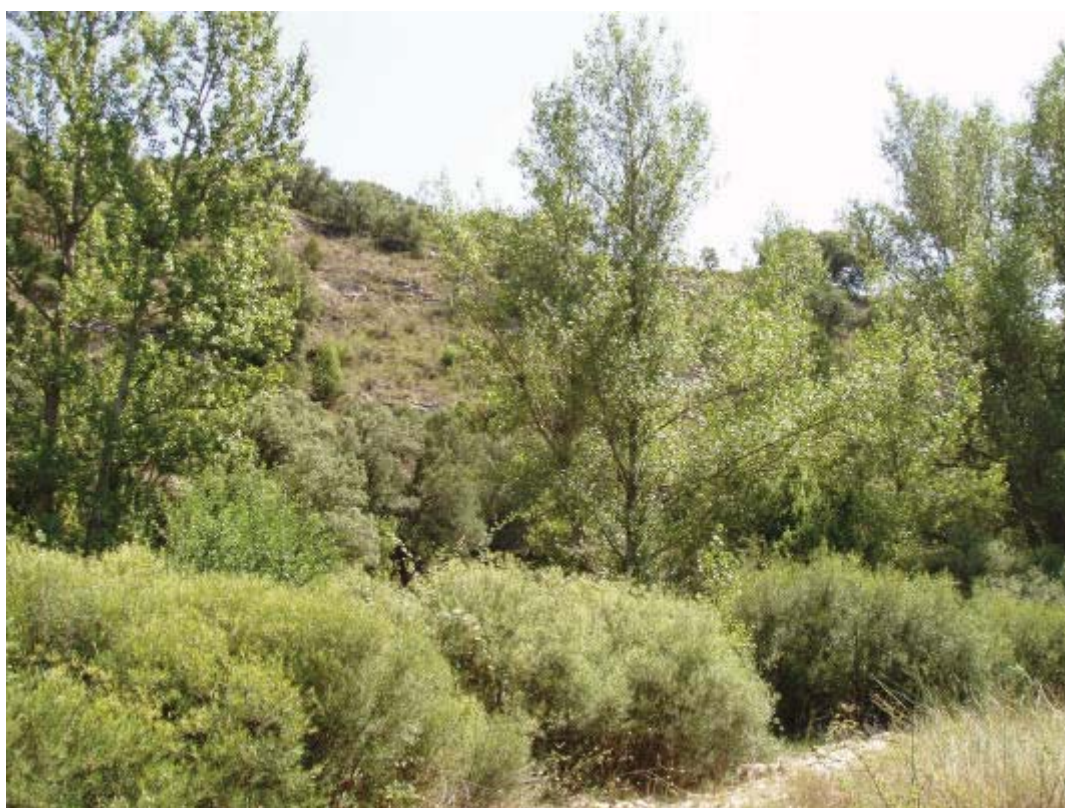
Se extiende desde Formiche Bajo hasta la Loma de la Ceja, discurriendo por un valle abierto ocupado mayormente por cultivos. El río se ciñe a los márgenes del valle y logra así contactar con los encinares de los montes del entorno. La diferencia fundamental con el otro es que la cobertura, estructura y calidad de la cubierta son más altas. La vegetación está dominada por saucedas arbustivas (40 %) y choperas (30 %). Completan la vegetación juncas, zarzales y berrazales. Existe un azud (Camino Formiche-Cabra) que deriva aguas para riego.

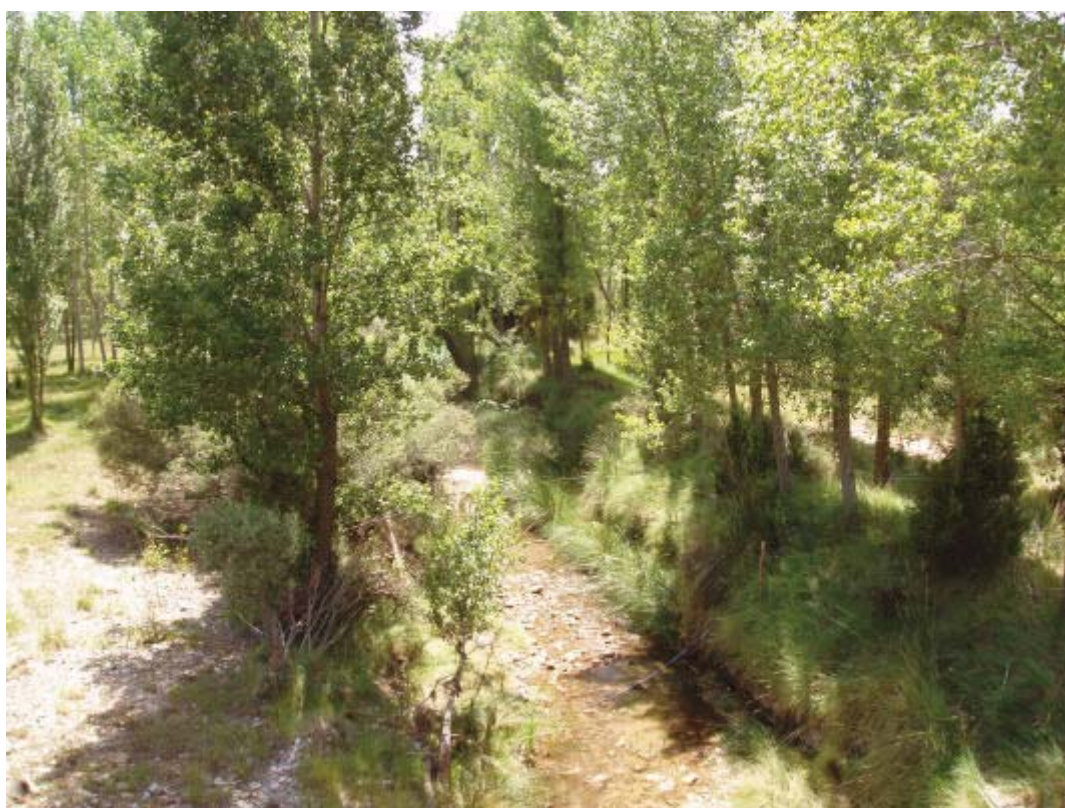
#### Tramo ID-38 QBR-M20 (35)

Empezando en la Loma de la Ceja y atravesando áreas de vegetación natural, con algunos campos cerealistas próximos, llega hasta el Mas del Señor. La conectividad es media habida cuenta de la presencia de cultivos en algunas zonas del río, aunque la accesibilidad y la presencia de pistas es escasa. Existe un azud en el Mas del Señor que sustrae aguas para riego. La vegetación está dominada por choperas, juncales y fenalares, con algunas saucedas mixtas y zarzales. La cobertura de la vegetación es baja aquí y la diversidad de especies baja, lo que condiciona su baja calidad ambiental.

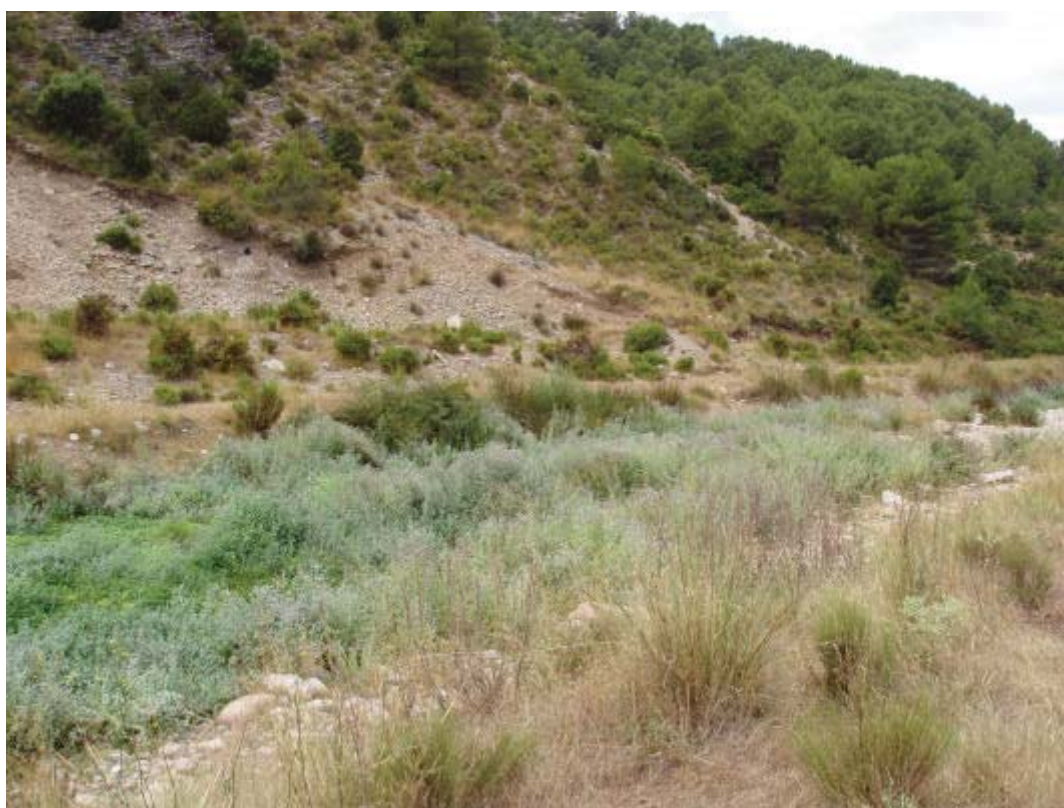
#### ID 4 QBR-P-4 (15)

El tramo discurre entre Benajas y la Peña de los Pajaritos, discurriendo por uno de sectores de menor calidad de todo el río Palancia. La práctica ausencia de lámina de agua condiciona la calidad por la falta de cobertura en la vegetación ribereña, que sólo está representada por formaciones de *Helosciadetum nodiflori*, zarzales con emborrachacabras (*Rubus ulmifolii*-*Coriarietum myrtifoliae*) y juncales (*Peucedano hispanici*-*Sonchetum aquatilis*), pero sin cobertura arbórea, ya que sólo existen pies aislados de *Ulmus minor* y chopos híbridos.

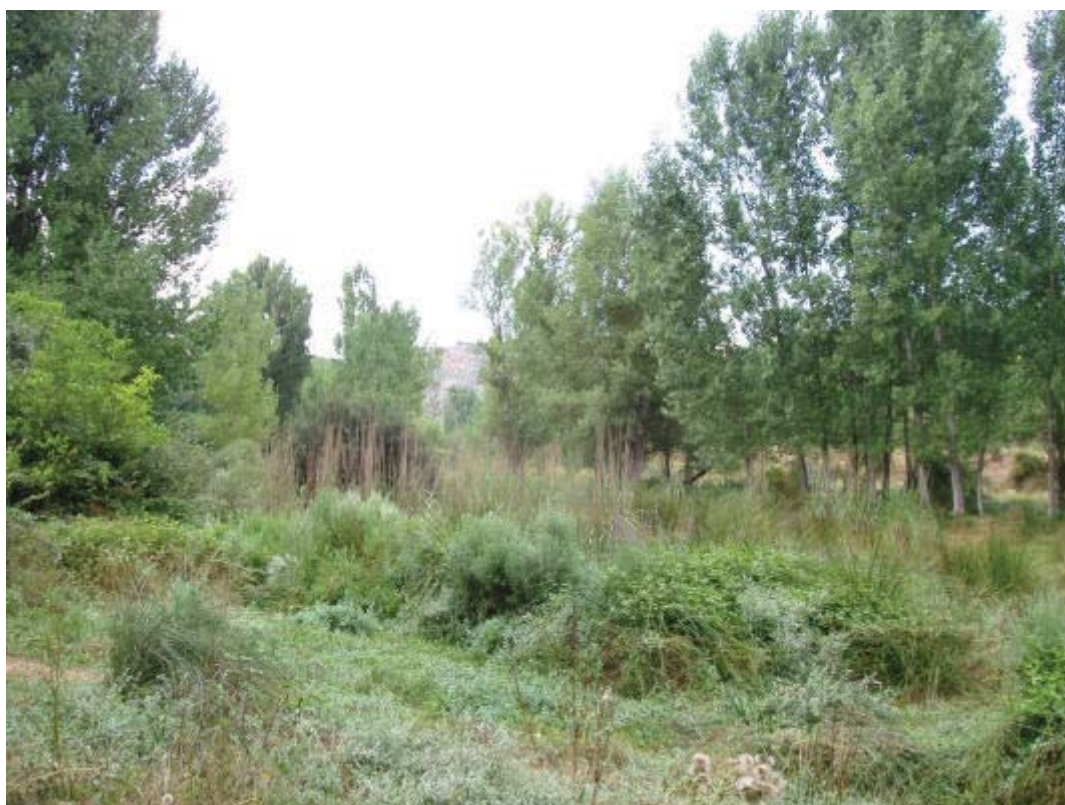
#### ID 5 QBR-P-5 (50)

El tramo comienza en la Peña de los Pajaritos y acaba a la altura de El Grillo, discurriendo por un valle moderadamente abierto con terrazas de cultivo de secano, que modifican el canal del río y dan lugar a una baja conectividad. No obstante, la relativa recuperación de los valores de calidad se debe al incremento en la riqueza y cobertura vegetal de las especies ribereñas, representadas por comunidades de sauces arbustivos (*Salicion discolori-neotrichae*) y chopos, con apreciable participación de otras formaciones como juncas (*Peucedano hispanici-Sonchetum aquatilis*), zarzales con emborrachacabras (*Rubus ulmifolii-Corietum myrtifoliae*) y comunidades megafórbicas.

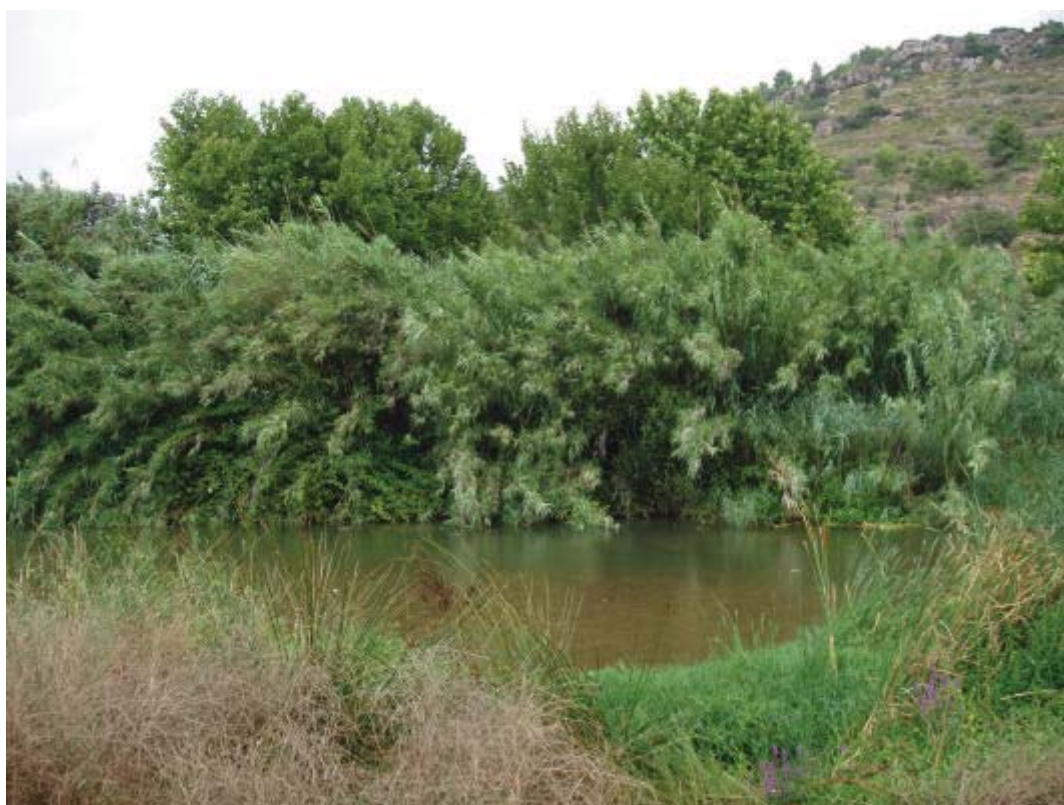
#### ID 11 QBR-P-11 (40)

El tramo discurre entre el castillo de la Estrella y la población de Geldo, acabando a unos dos kilómetros al este de la población. El río atraviesa un valle relativamente abierto, rodeado por terrazas de cultivo, que modifican el canal y explican la ausencia de conectividad con la vegetación natural. Estas alteraciones, unidas a la escasa cobertura vegetal, motivan el reducido valor de calidad. La vegetación de ribera está así caracterizada por laxas saucedas arbustivas (*Salicion discolori-neotrichae*), acompañadas por zarzales (*Rubus ulmifolii-Corietum myrtifoliae*), juncos (*Peucedano hispanici-Sonchetum aquatilis*) y cañaverales (*Arundini-Convolvuletum sepium*) y algún ejemplar aislado de *Ulmus minor*.

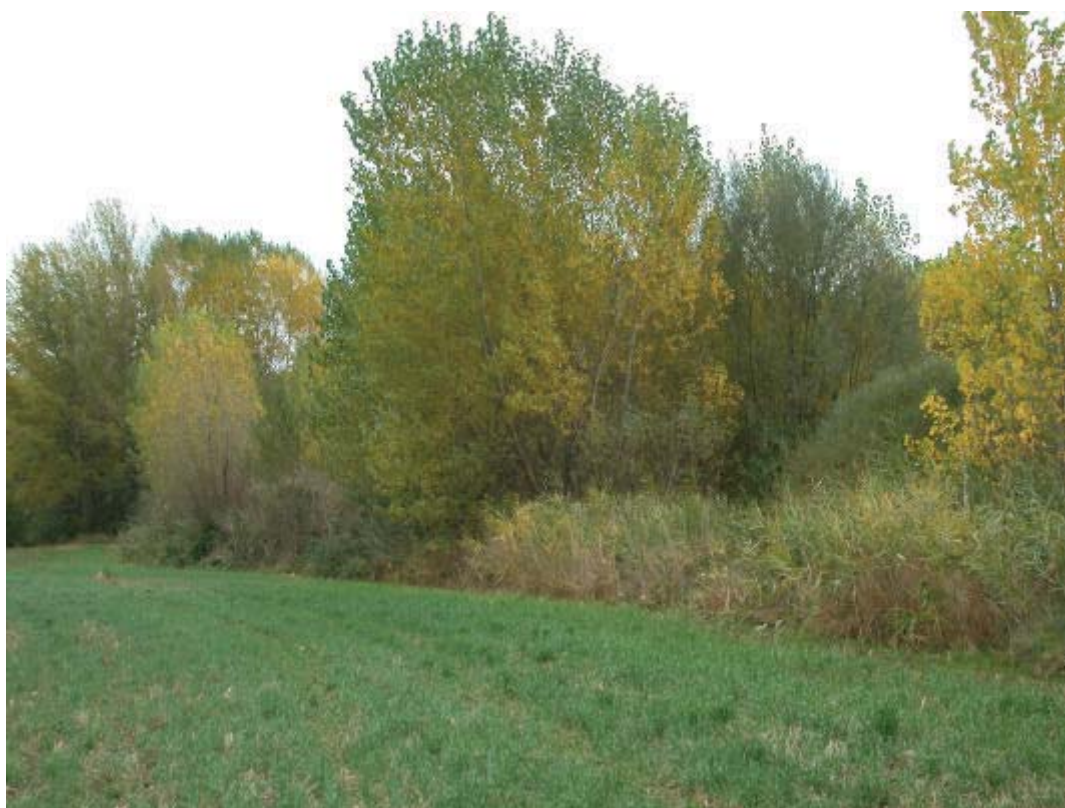
Tramo ID-5; QBR-T19 (25)

Tramo que discurre por la vega de Torres de Albarracín, rodeado de campos de cultivos herbáceos de regadío. El cauce del río se ha visto afectado, con una reducción importante del canal, como consecuencia de la actividad agrícola. Estos factores ha afectado de manera importante a la vegetación de ribera, por lo que en la actualidad ésta se limita a una estrecha franja en ambas orillas del río, formada por saucedas de *Salix eleagnos* y *S. purpurea*, junto con fragmentos de olmedas y comunidades de *Populus tremula*. Presenta un sotobosque rico en zarzales, rosales y majuelos. En las orillas abundan los carrizales y juncuales.

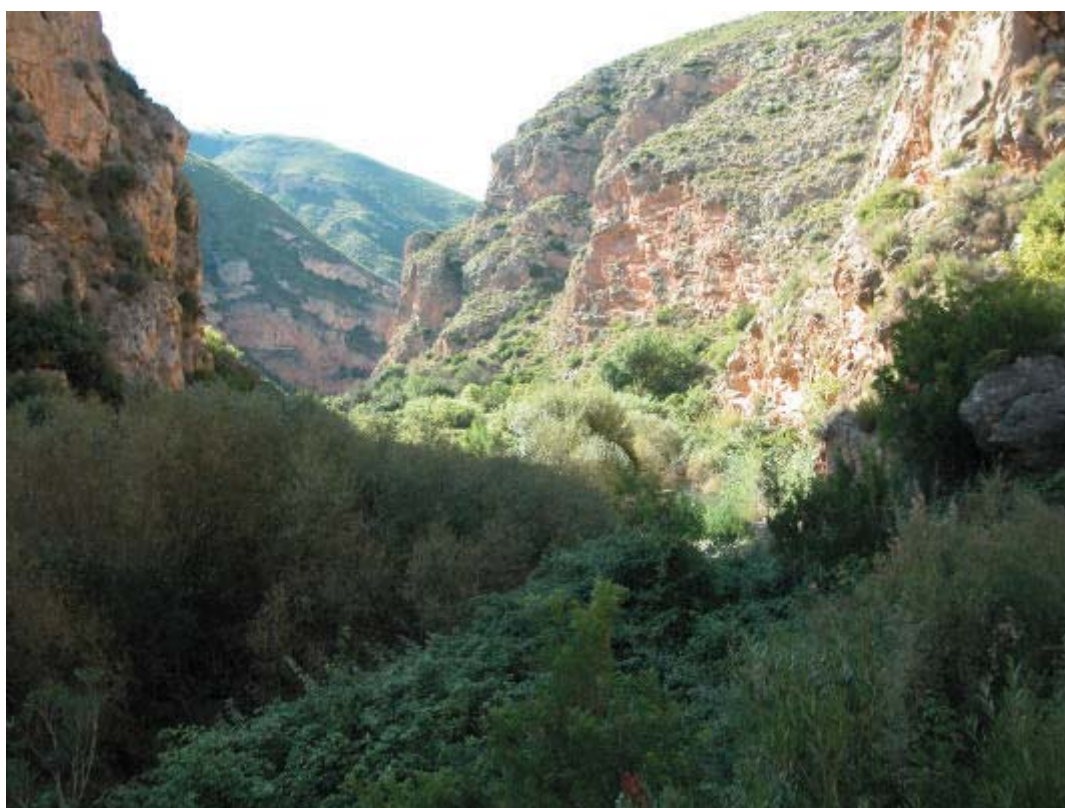
Tramo ID-26; QBR-T42 (95)

Tramo comprendido entre la presa de Benagéber y el Puente Alto (Calles). Lo agreste del paisaje (el río circula encajonado entre calizas) ha permitido que la vegetación de ribera *presente un estado de conservación óptimo, estando constituida por saucedas de Salix fragilis y S. purpurea*, con un denso sotobosque de zarzales (*Rubus ulmifolius*) y adelfas (*Nerium oleander*). En las orillas crecen manchas importantes de carrizales (*Phragmites australis*) y herbazales húmedos (*Eupatorium cannabinum*, *Mentha sp. pl.*, *Epilobium hirsutum*). La conectividad con el ecosistema forestal adyacente (densos coscojares, *Querco-Pistacietum*) es total, lo cual contribuye a elevar el valor del QBR.

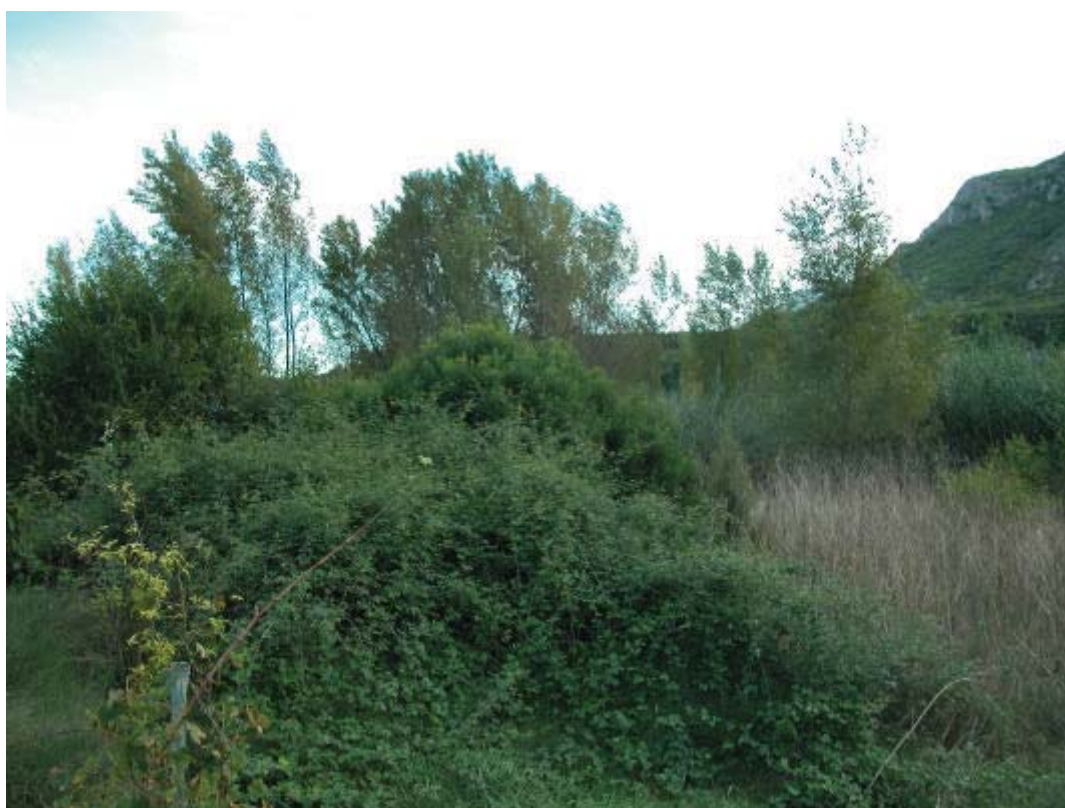
Tramo ID-30; QBR-T45 (15)

Tramo muy degradado comprendido entre la localidad de Chulilla y el Balneario de Fuente Caliente. El río discurre entre un mosaico de cultivos anuales y perennes que repercuten de manera directa en el estado de conservación de la vegetación de ribera. La vegetación arbórea prácticamente ha desaparecido, quedando reducida a algunos núcleos aislados de álamos (*Populus alba*), sauces (*Salix purpurea*) y chopos alóctonos. Las formaciones dominantes son los cañaverales de *Arundo donax*, junto con espesos zarzales de *Rubus ulmifolius*. La conectividad con el ecosistema forestal adyacente es prácticamente nula.

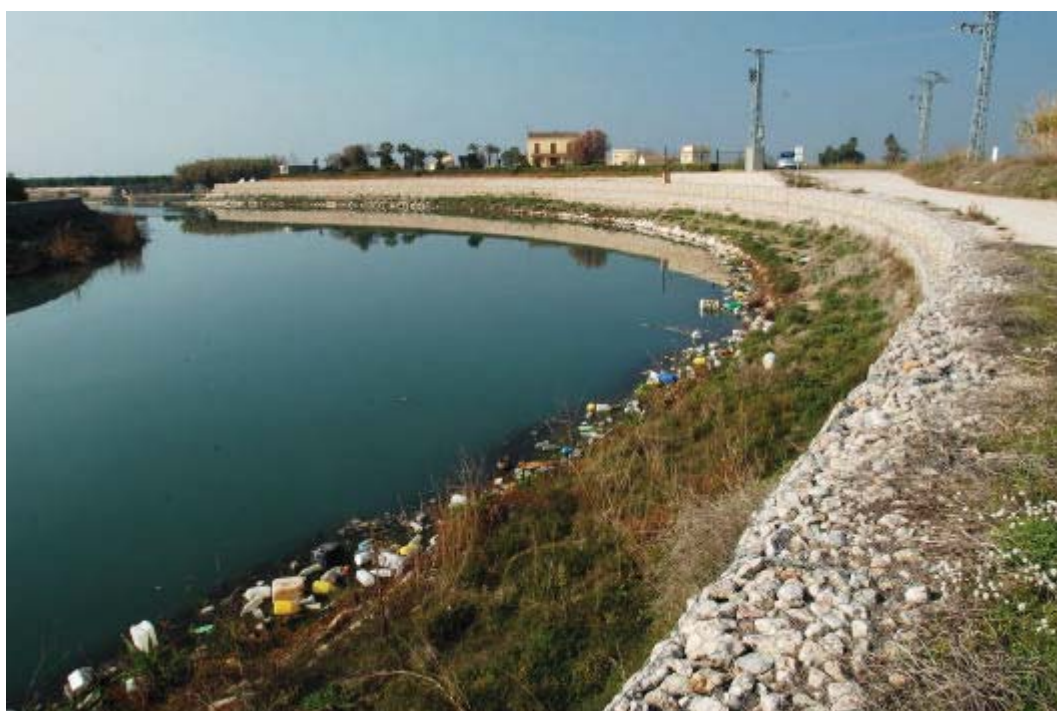
ID-46; QBR-J43 (0)

Tramo situado entre las proximidades de la captación de la Acequia del Molino (Sueca) y aguas abajo de Fortaleny. Se trata de un tramo muy degradado como consecuencia de la total canalización del río mediante la construcción de gabiones. La cubierta vegetal es prácticamente nula, limitada a pequeños cañaverales (*Arundo donax*) y a manchas en las orillas de *Ludwigia grandiflora*, especie alóctona de gran capacidad invasora. La conectividad con el ecosistema forestal adyacente es nula, al discurrir en su totalidad entre campos de cultivos de cítricos. En este tramo existen dos azudes: Azud de Sueca y Azud de Cullera, cuya finalidad es la captación de aguas para riego.

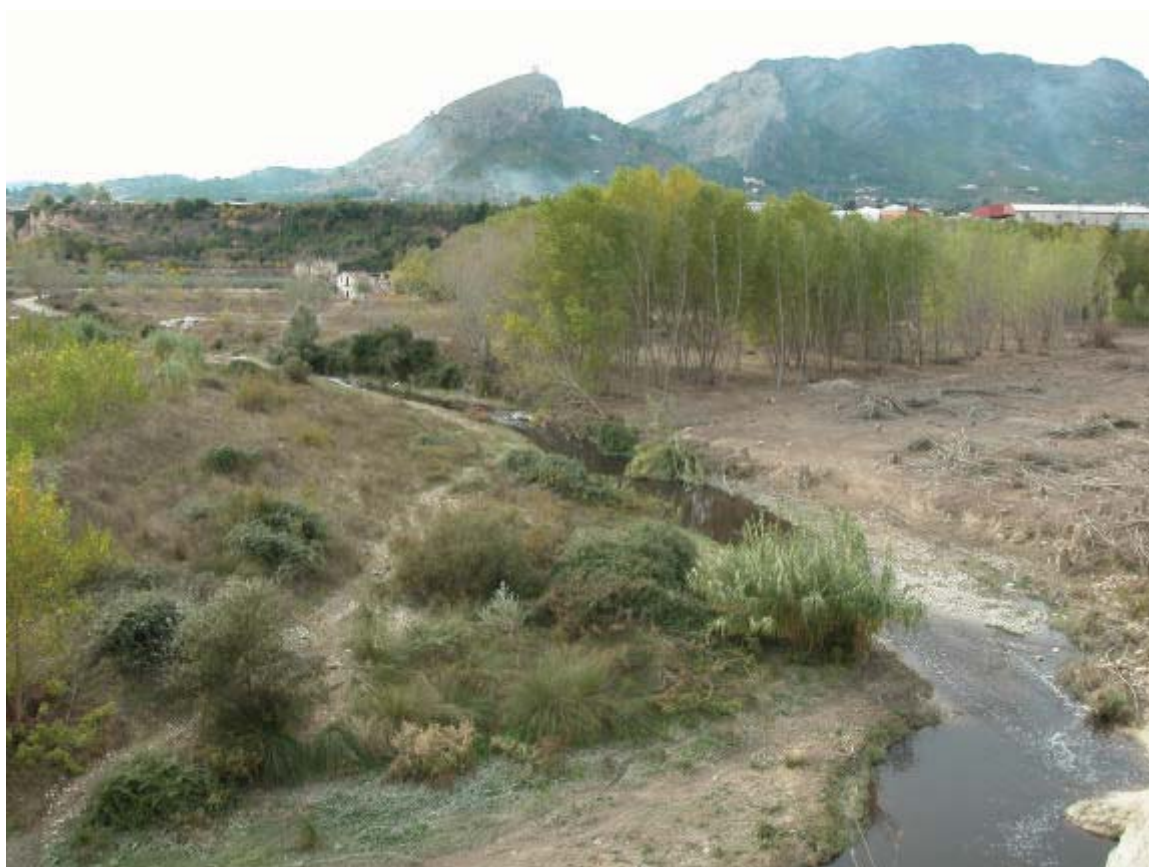
#### Tramo ID8 QBR-SR04 (35)

Este tramo discurre asimismo entre naves industriales y antiguos bancales de cultivo hoy abandonados. La vegetación arbórea está compuesta de restos aislados y degradados de olmedas, alamedas y sargaes. En las zonas abiertas encontramos herbazales húmedos de *Epilobium hirsutum*, *Mentha sp. pl.* y *Scrophularia balbisii*, coexistiendo con juncales de *Scirpus holoschoenus*. En las orillas aparecen manchas importantes de enea (*Typha*) y *Helosciadum nodiflorum*. Los cañaverales de *Arundo donax* están representados por ejemplares aislados, sin formar todavía comunidades continuas. La contigüidad es nula y abundan los terrenos removidos así como los numerosos caminos que cruzan o acceden al río. El tramo finaliza en el pantano de Beniarrés, en un área donde discurre por las zonas afectadas por las oscilaciones del embalse.

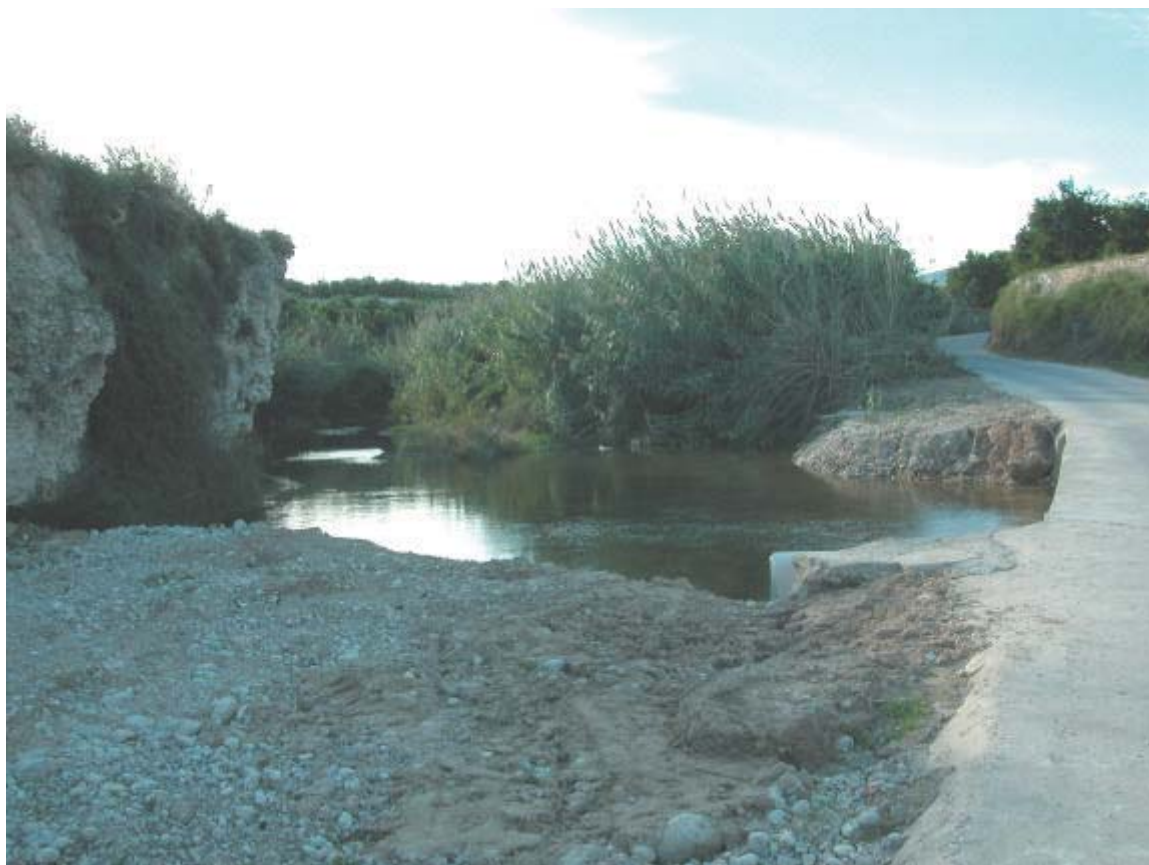
### Tramo ID21 QBR-SR12 (5)

Tramo muy antropizado y degradado donde la vegetación de ribera se limita a densos cañaverales con zarzas, alternando puntualmente con algún resto de olmeda. Son frecuentes los caminos rurales que atraviesan el lecho del río, lo cual favorece la existencia de vertederos incontrolados en el propio cauce. Esta porción del río discurre en su totalidad por entre cultivos de cítricos, siendo también numerosas las poblaciones que se asientan contiguas al cauce. La existencia de numerosos azudes supone una notable sangría hasta llegar a agotar completamente su caudal, salvo en periodos de lluvias intensas, donde se producen frecuentes desbordamientos. Tramo que presenta dos azudes al principio de su recorrido. El primero de ellos, y el más importante en caudal derivado, es el denominado d'En Carròs, cuya finalidad es la laminación de avenidas y el riego. El segundo, denominado d'En March, utilizado también para derivar aguas para riego.

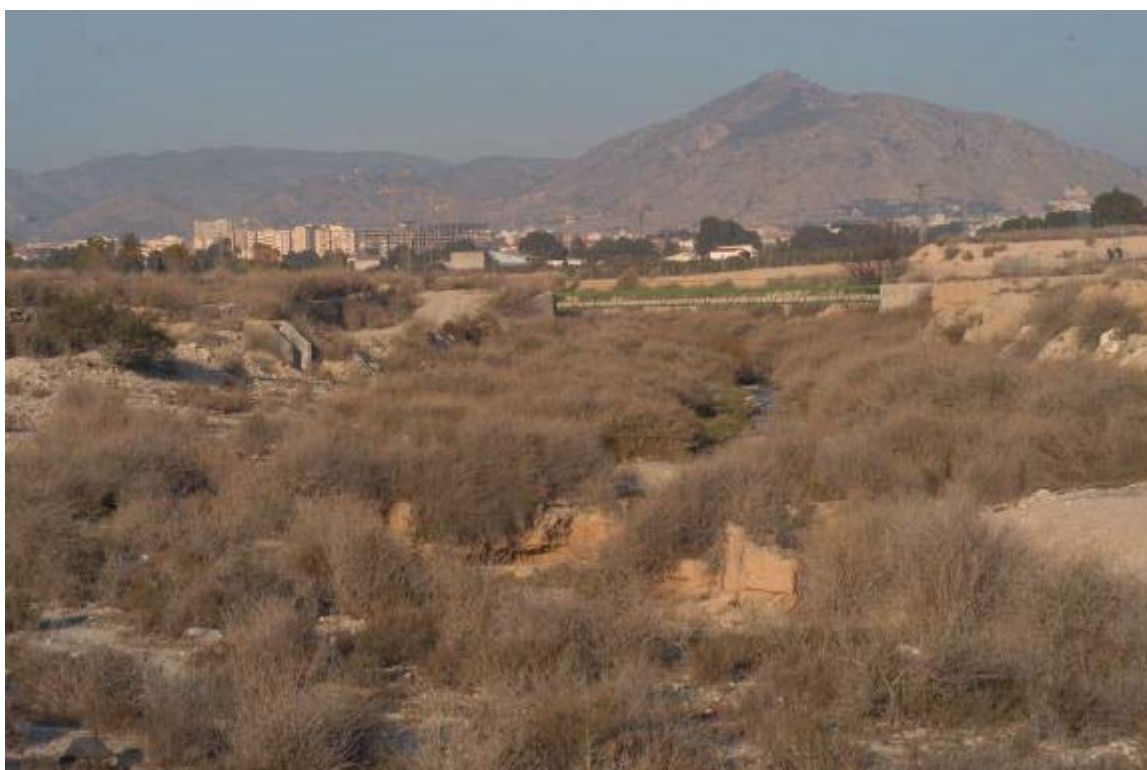
### Tramo ID12 QBR-V12 (0)

Tramo muy degradado, con presencia únicamente de vegetación halonitrófila. El lecho del río aparece seco la mayor parte del año. Contacta con polígonos industriales y tejido urbano continuo. En algunas zonas el contacto se produce con un mosaico de cultivos anuales y permanentes de secano.

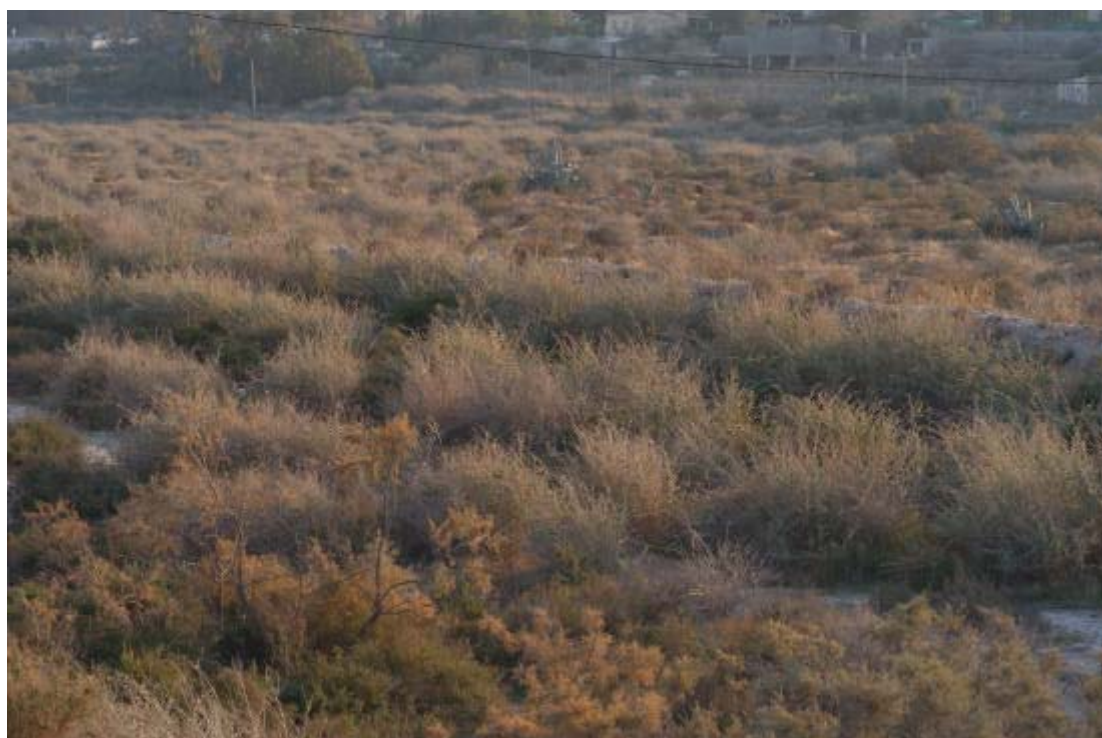
### Tramo ID14 QBR-V14 (10)

Tramo muy degradado por proximidad al núcleo urbano de Novelda, con fragmentos de tarayales donde dominan las comunidades halonitrófilas (*Atriplicetum glauco-halimi*), ocupando una estrecha franja junto al curso de agua. Contacta con bancales de cultivos y urbanizaciones aisladas.

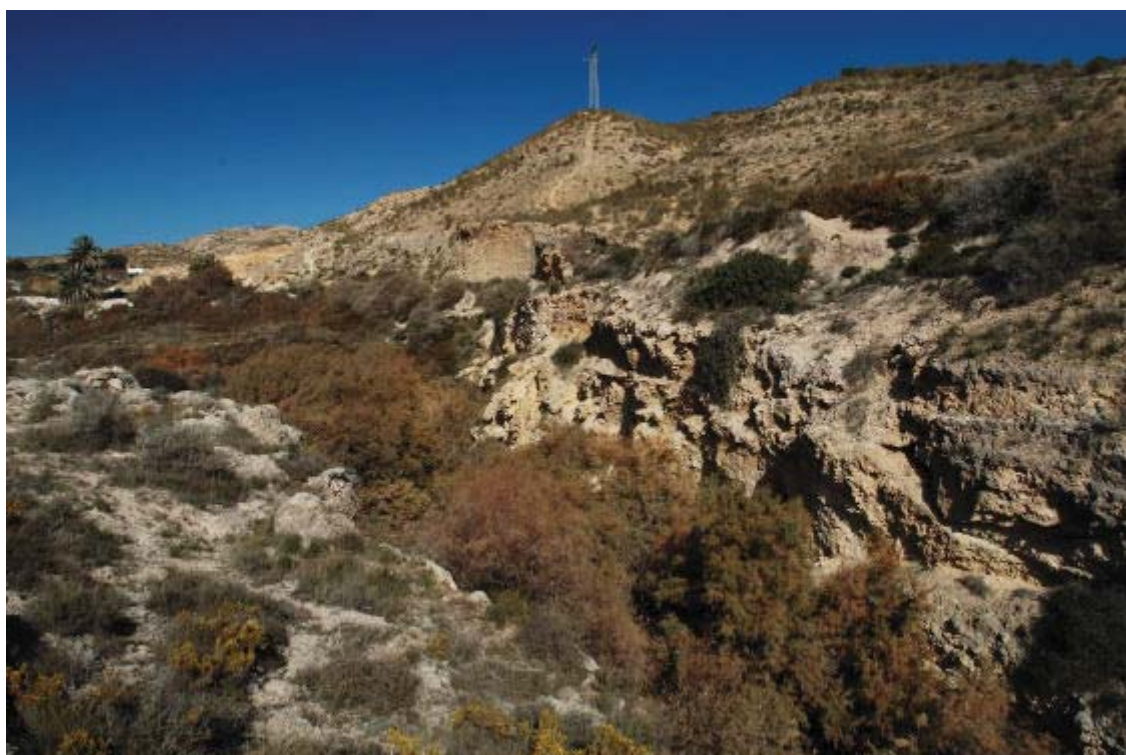
### Tramo ID22 QBR-V16 (60)

Tarayales y carrizales bien conservados en un tramo de río semiencajado entre antiguos campos de cultivo. Contiguo a la ribera existen algunas zonas de matorral muy degradado pero no existe continuidad con la vegetación climatógena sino con explotaciones agrícolas.
