## RESTAURACIÓN MEDIOAMBIENTAL DEL MANANTIAL Y MOLINO DE ABAJO DEL RÍO OJOS DE MOYA EN GARABALLA (CUENCA)

UNIDAD COMPETENTE: DIRECCIÓN TÉCNICA

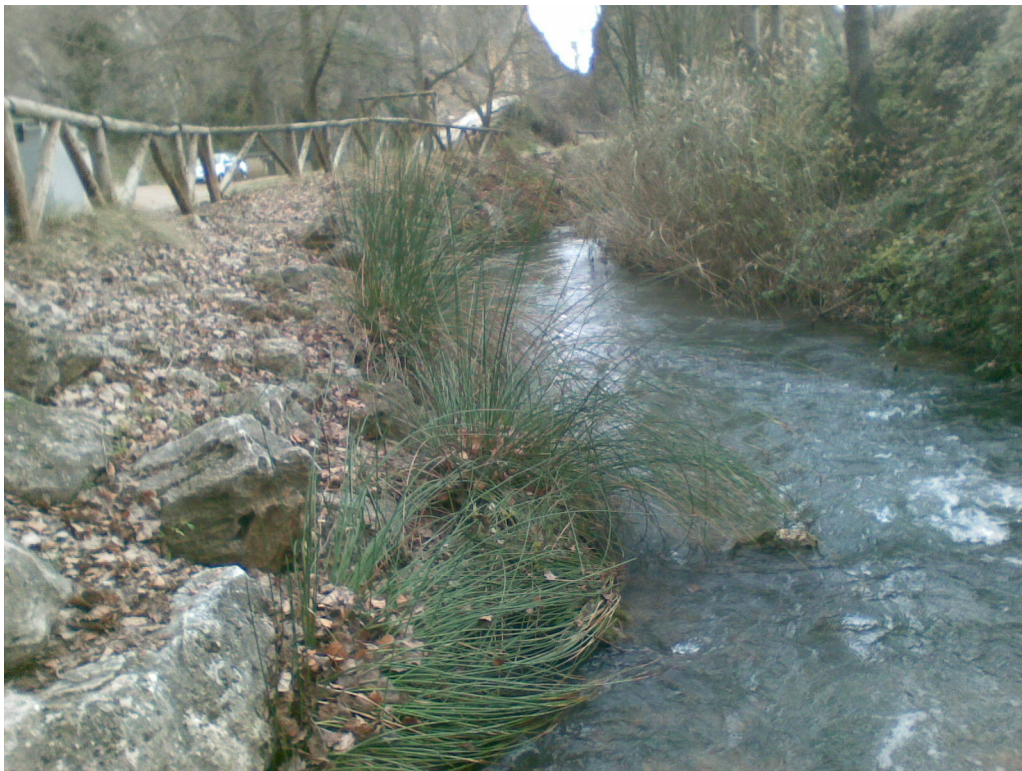
Talanquera deteriorada

En la actualidad existe un paellero, talanqueras, bancos, mesas de piedra, y mobiliario recreativo infantil todo ello en mal estado, interfiriendo en la nueva definición del trazado de los paseos, y la nueva fuente. Se va a proceder a su demolición, así como a la sustitución de los juegos infantiles por otros nuevos.

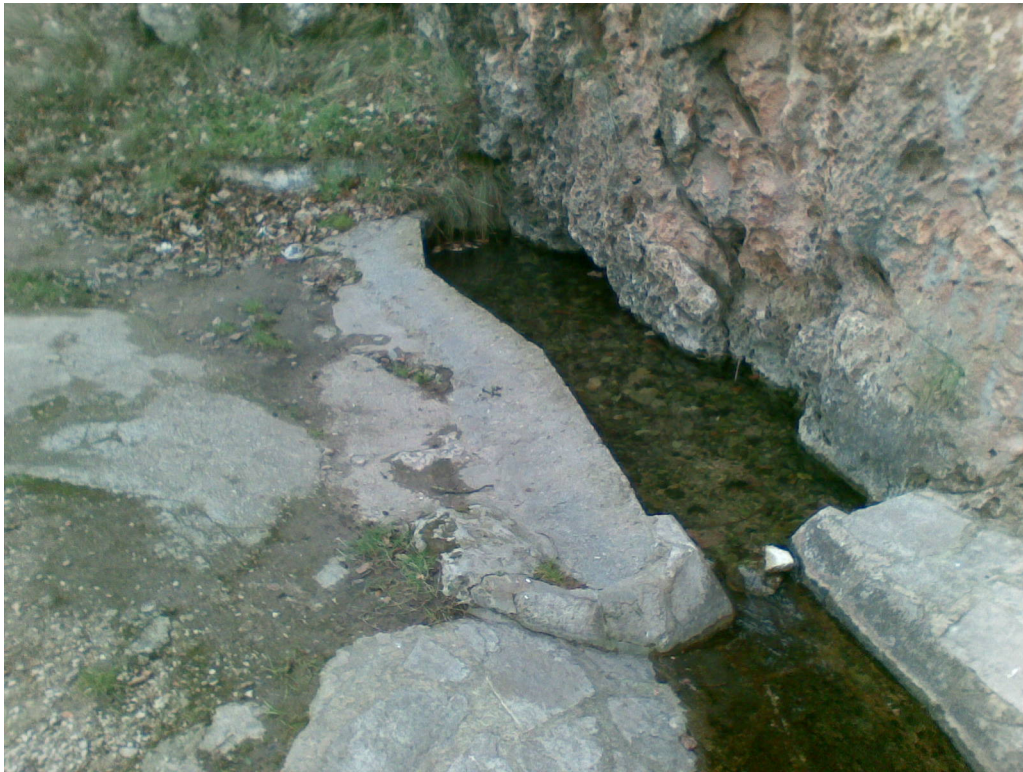
Manantial de la Fuente Grande

En la actualidad el manantial de la Fuente Grande brota directamente de una grieta existente en el macizo rocoso, sita a su pie y conducido por un canal paralelo a dicho macizo en una distancia aproximada de 25m, conectando subterráneamente al final de esta con una conducción de hormigón en masa que

Dicho acondicionamiento consiste en redefinir la traza del canal existente con un trazado en planta serpenteante, alejándose del macizo rocoso y realizando plantaciones a lo largo del canal para dotarlo de un aspecto más natural.
