Proyecto de adecuación socioambiental y acondicionamiento de cauces en los TT.MM. de La Almarcha, Hontecillas, Huélamo, Moya, Valdemeca, Valera de Abajo y Zafrilla (Cuenca)

**ADECUACIÓN SOCIOAMBIENTAL DEL ENTORNO DE LA FUENTE DEL COLLADO EN EL TÉRMINO MUNICIPAL DE HUÉLAMO (CUENCA)**

CONFEDERACIÓN HIDROGRÁFICA DEL JÚCAR

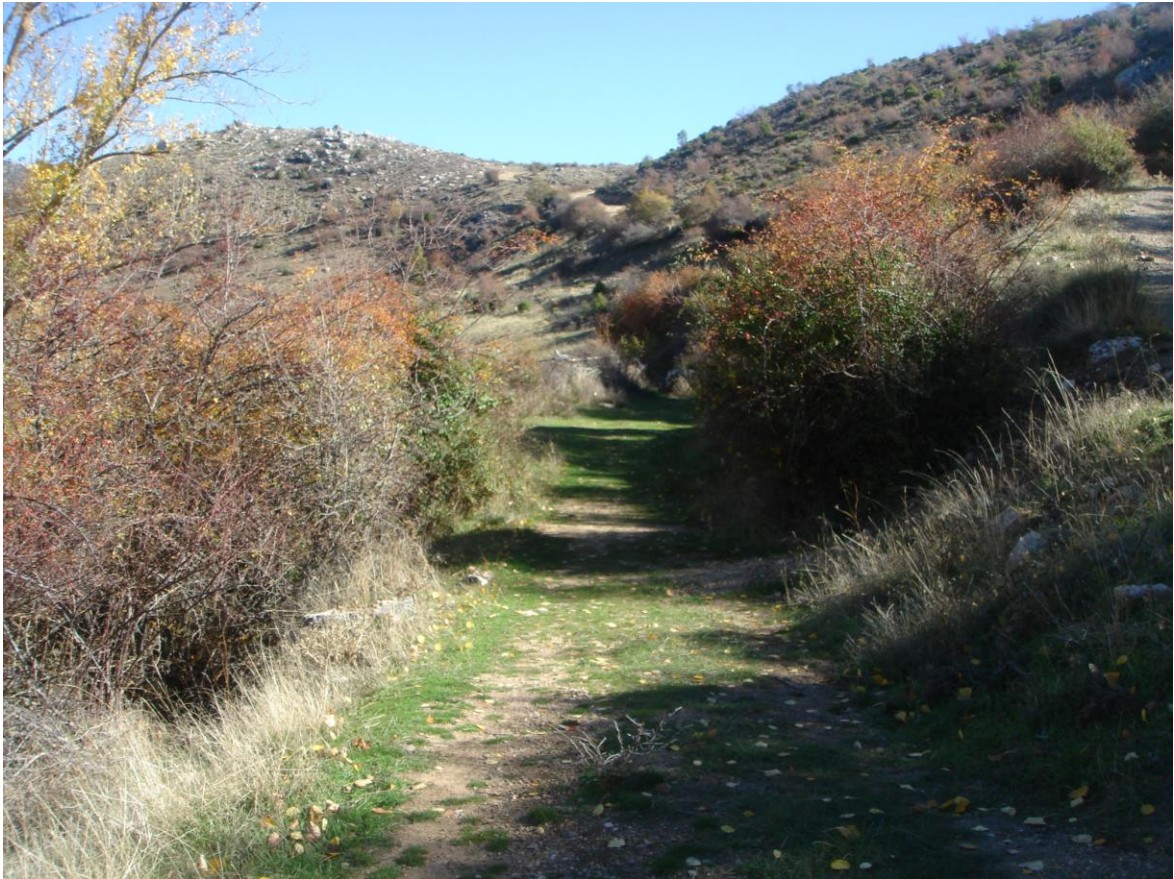
**Estado del sendero de acceso a la fuente antes de la actuación**

- Despeje (roza y clareo, incluyendo la poda somera de los pies restantes) del sendero que conduce hasta la fuente y de su entorno más inmediato.
- Eliminación de los restos vegetales originados.

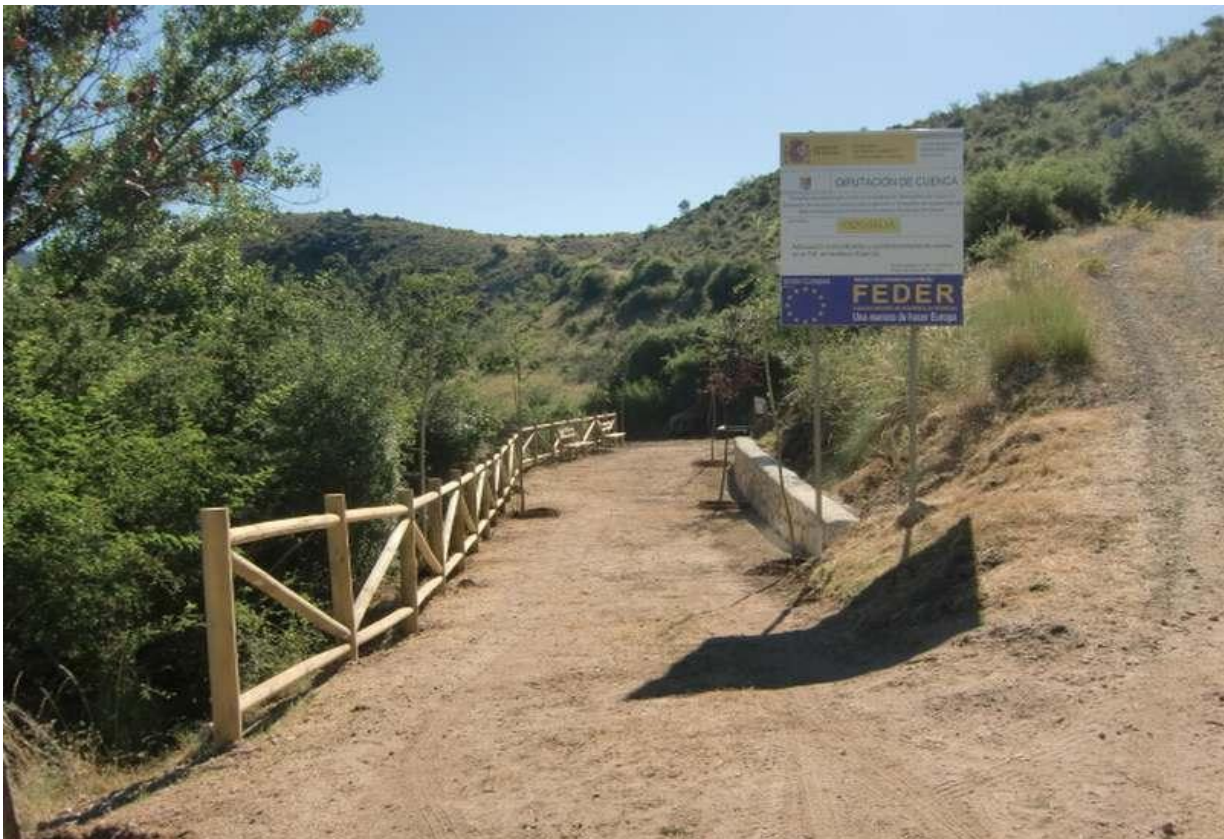
**Estado del sendero de acceso a la fuente después de la actuación**

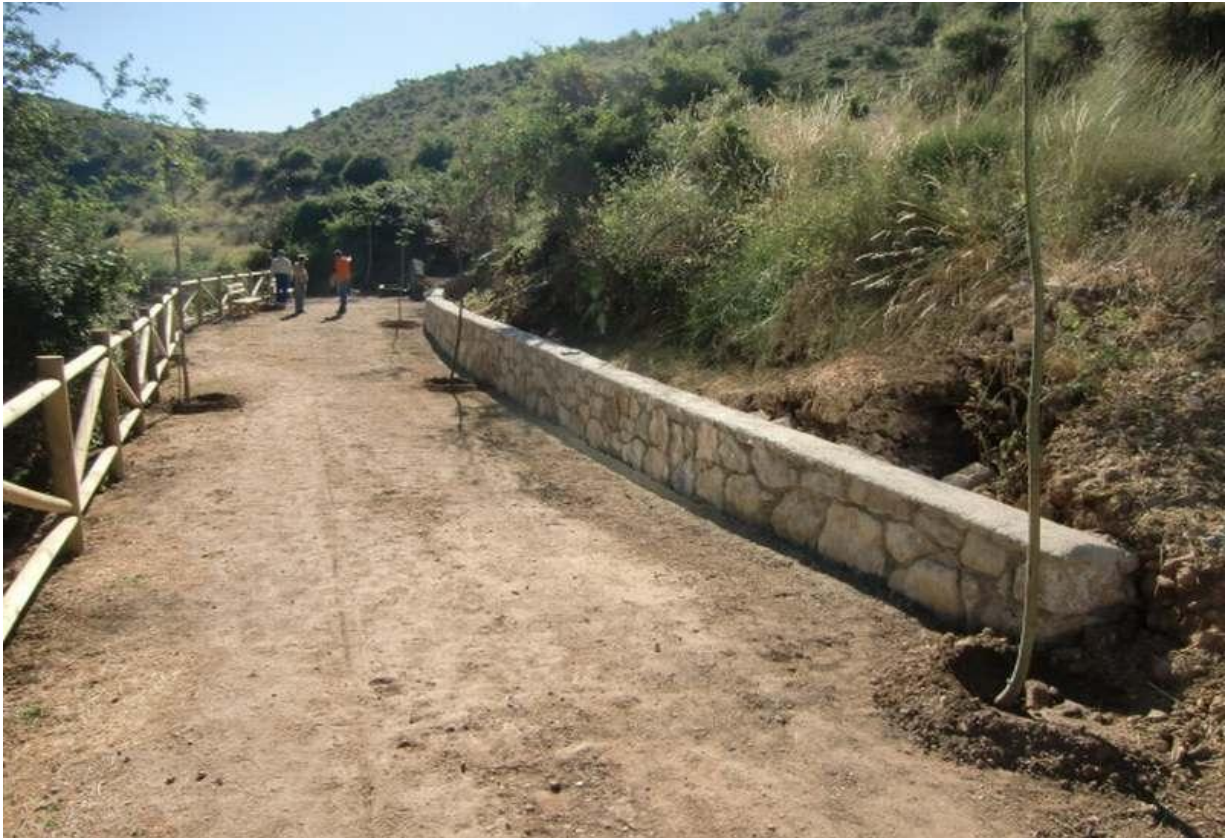
**Panorámica del muro de mampostería construido (I)**

- Construcción de un murete de mampostería careada en la margen derecha del camino de acceso a la fuente. Dicho muro consta de dos tramos.
- Instalación de talanquera de protección formada por módulos de 2 m de longitud de madera de pino cilindrada y tratada, constituido por dos postes verticales de 1,5 m de longitud y 12 cm de diámetro y dos horizontales de 2 m de longitud de 8 cm de diámetro. La talanquera se ha instalado en la margen izquierda del sendero de acceso a la fuente.
- Instalación de 2 bancos rústicos de madera tratada en el entorno más inmediato de la fuente.

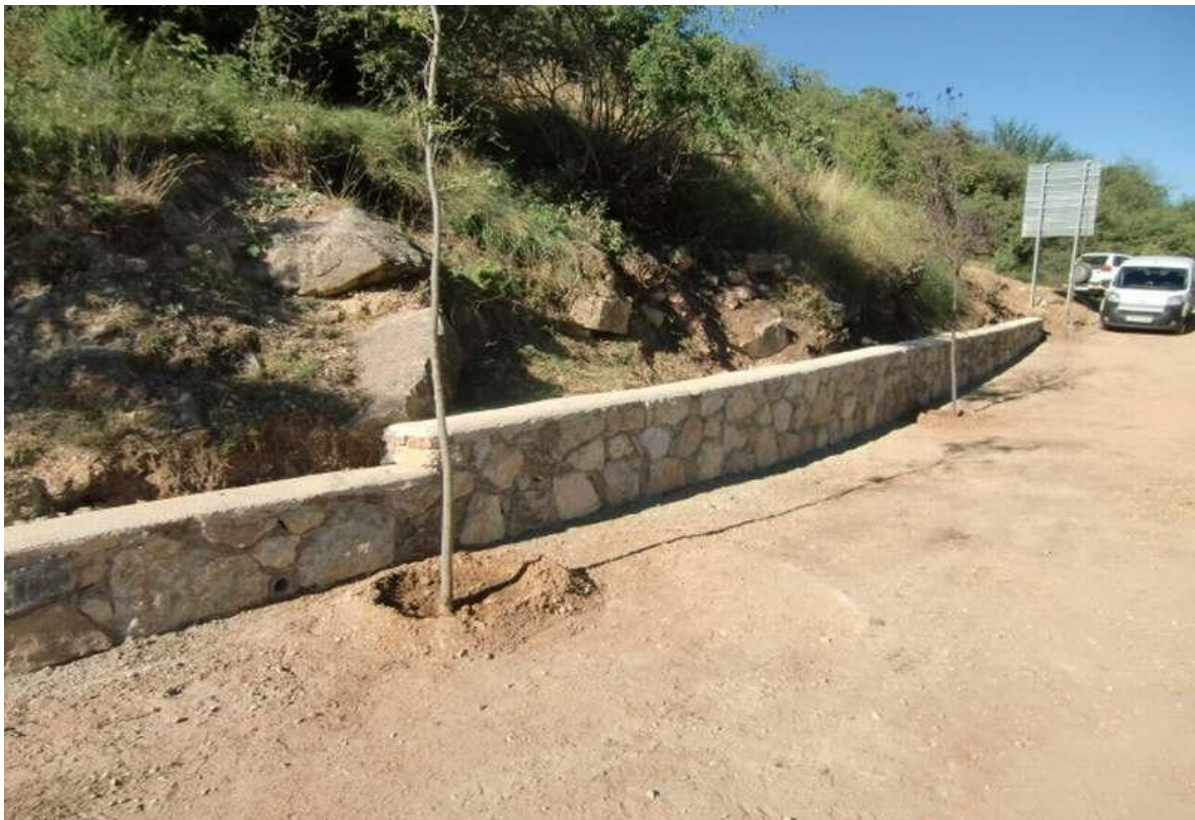
**Panorámica del muro de mampostería construido (II)**

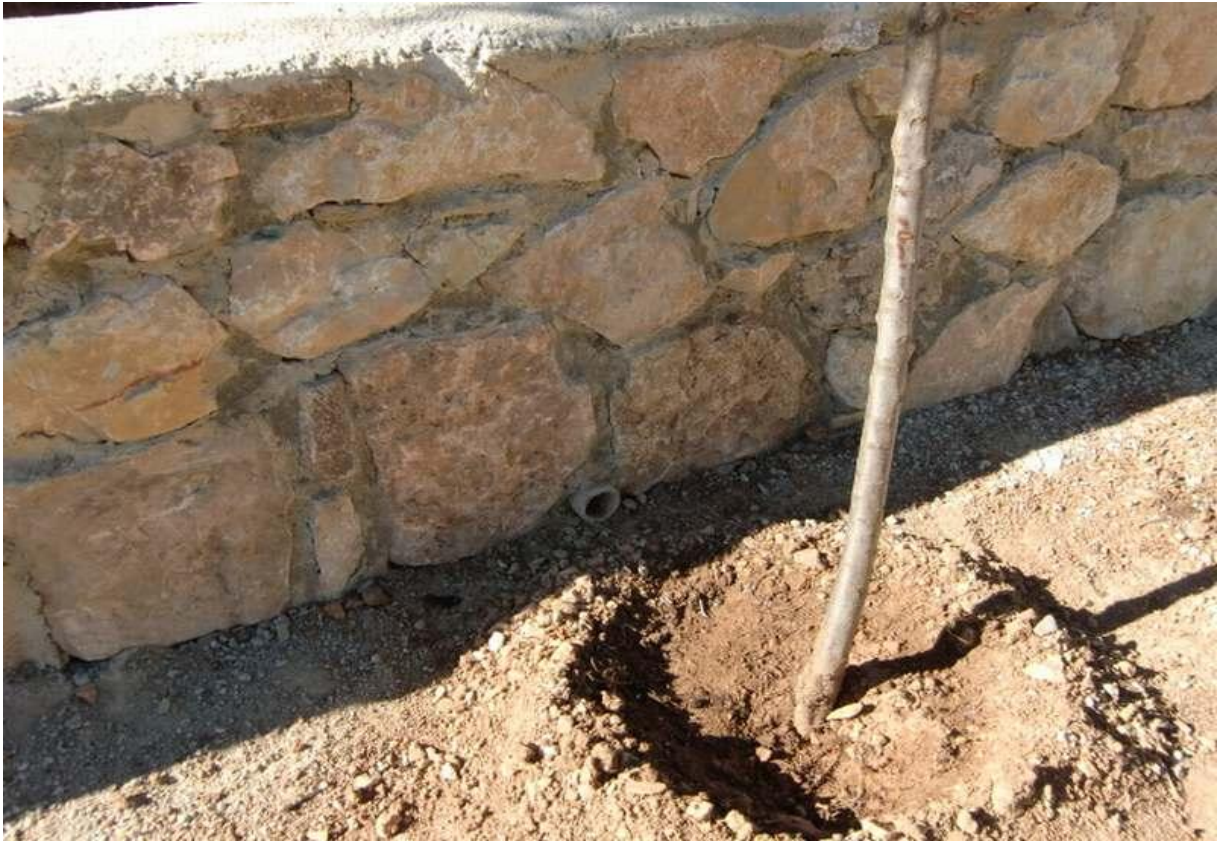
**Detalle constructivo del muro de mampostería**

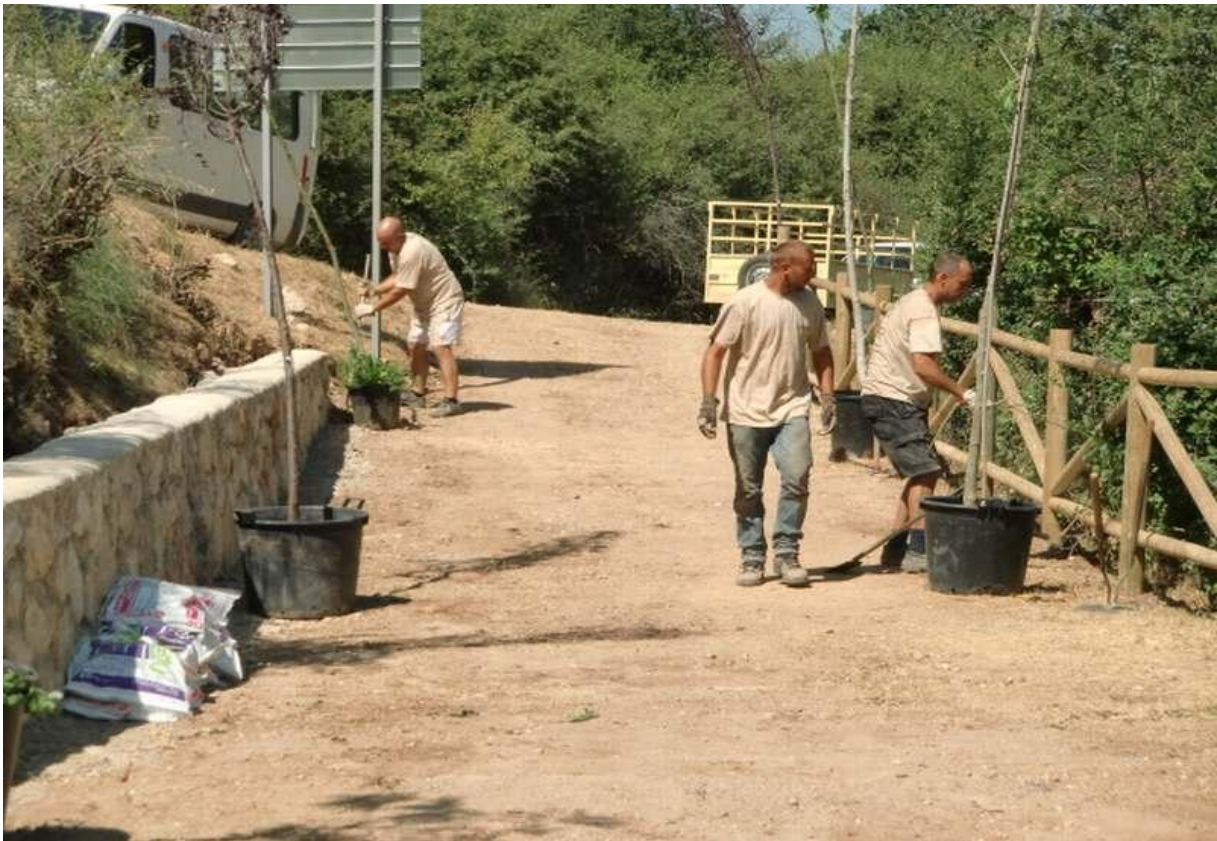
**Detalle durante la plantación del arbolado**

- Plantación de 3 pies de sauce llorón (*Salix babylonica*), 3 pies de fresno (*Fraxinus angustifolia*), 3 pies de nogal (*Juglans regia*) y 3 pies de ciruelo rojo (*Prunus pisardi*).

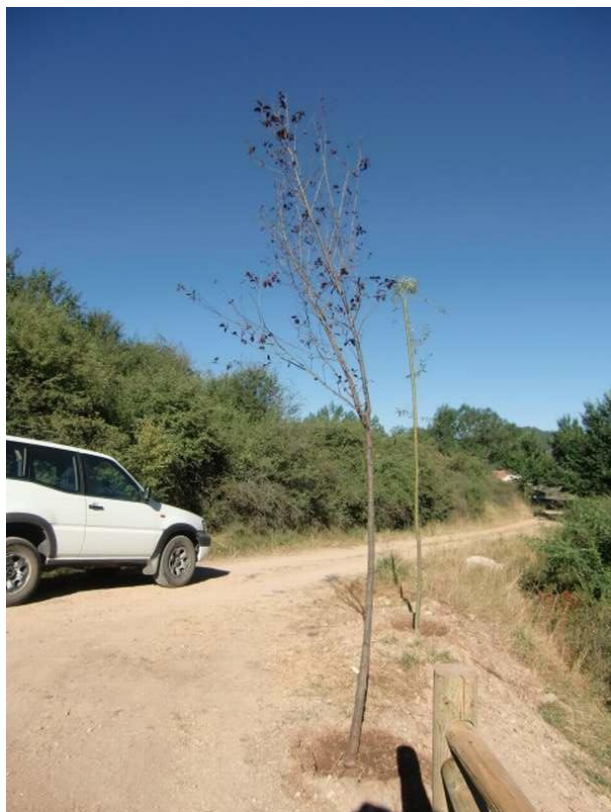
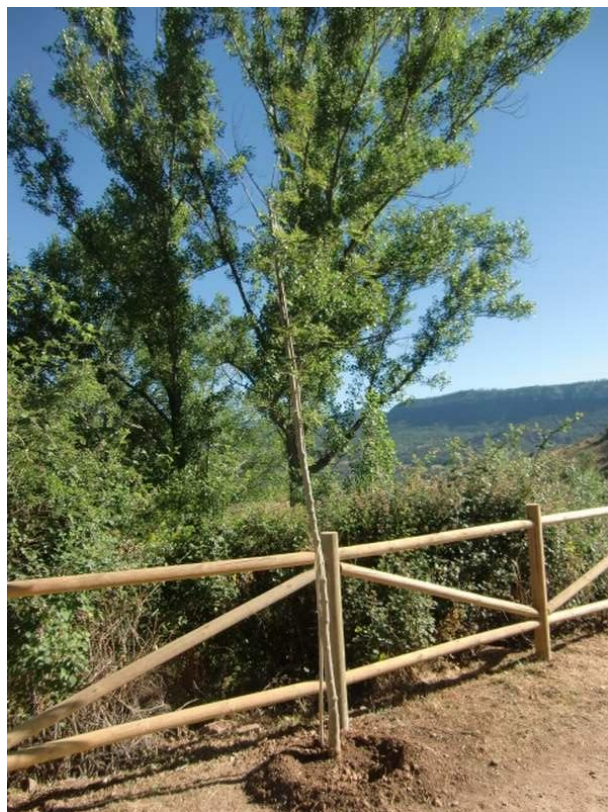
### Resultado de la plantación

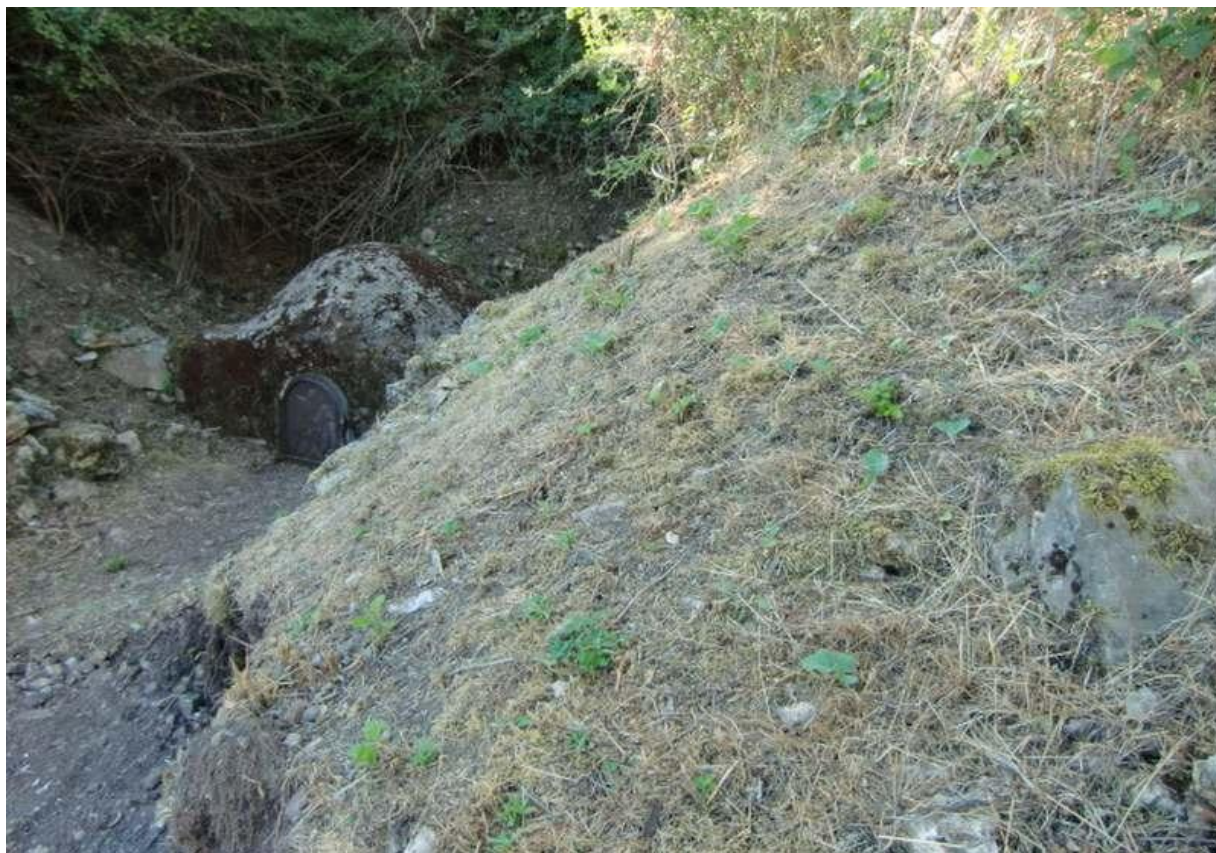
### Resultado de los trabajos de despeje realizados en el entorno de la fuente

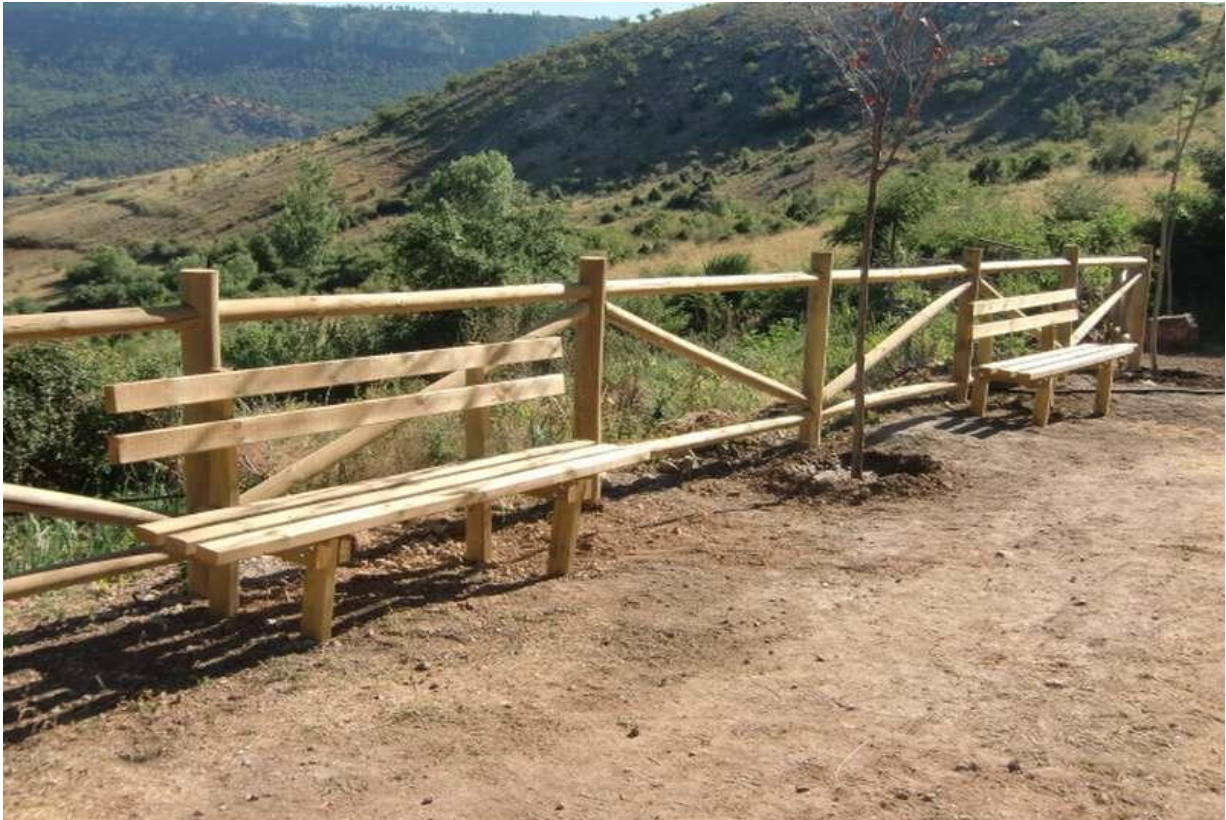
**Detalle de los dos bancos de madera instalados**
