CONVENIO DE COLABORACIÓN ENTRE LA CONFEDERACIÓN HIDROGRÁFICA DEL JÚCAR Y LA DIPUTACIÓN PROVINCIAL DE CUENCA PARA LA EJECUCIÓN Y FINANCIACIÓN DE ACTUACIONES DEL PLAN DE RESTAURACIÓN HIDROLÓGICO-FORESTAL Y PROTECCIÓN DE CAUCES, COFINANCIADAS CON FONDOS FEDER 2007-2013

ADECUACIÓN SOCIOAMBIENTAL Y ACONDICIONAMIENTO DEL ARROYO DE LA TÓRTOLA EN EL TÉRMINO MUNICIPAL DE VALDEGANGA DE CUENCA (VALDETÓRTOLA) DE LA PROVINCIA DE CUENCA

UNIDAD COMPETENTE: COMISARIA DE AGUAS

CONFEDERACIÓN HIDROGRÁFICA DEL JUCAR

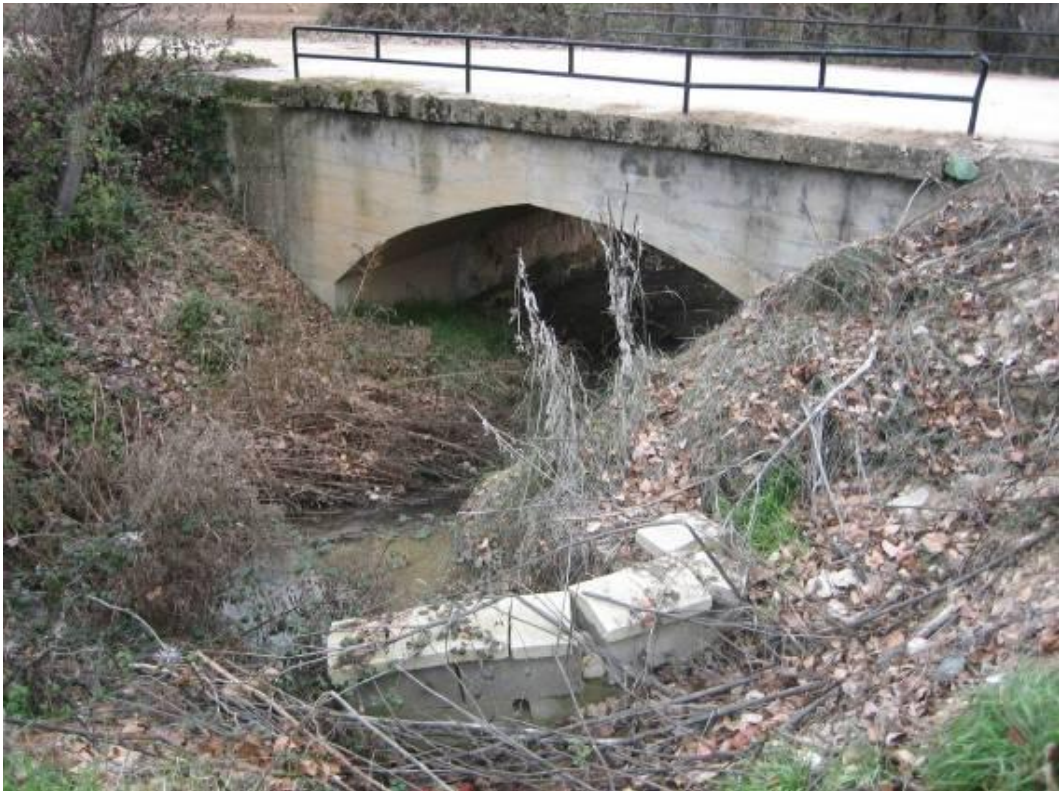
Situación antes de la actuación

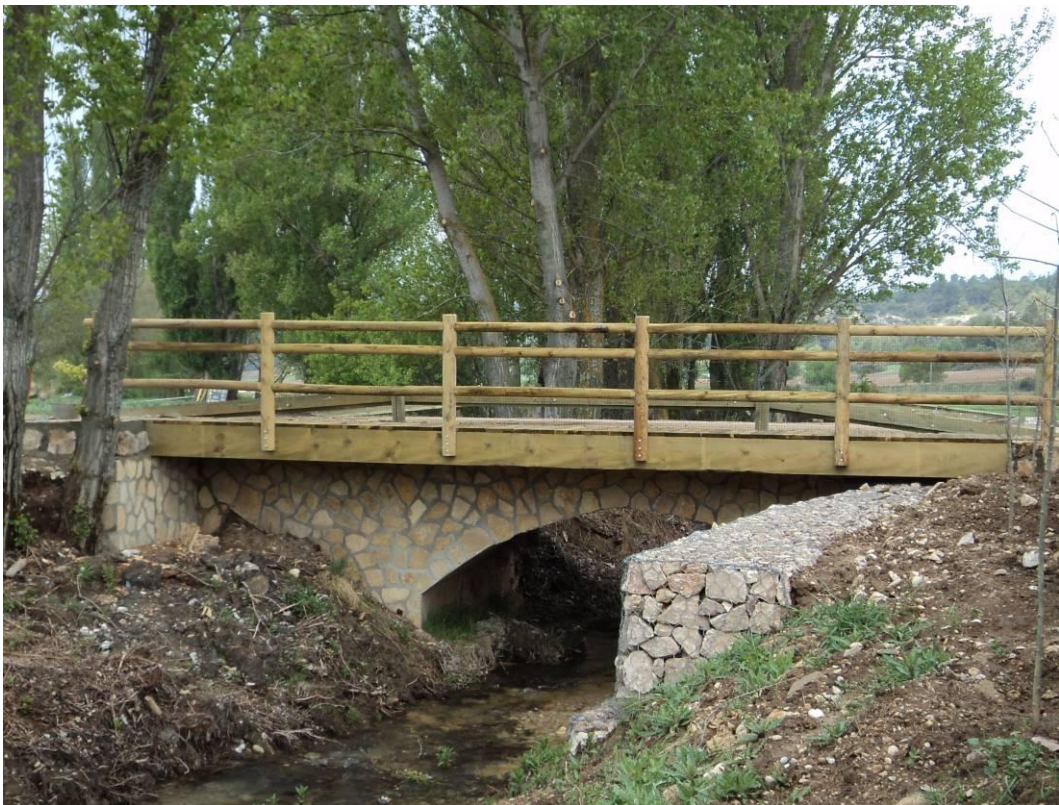
Situación después de la actuación

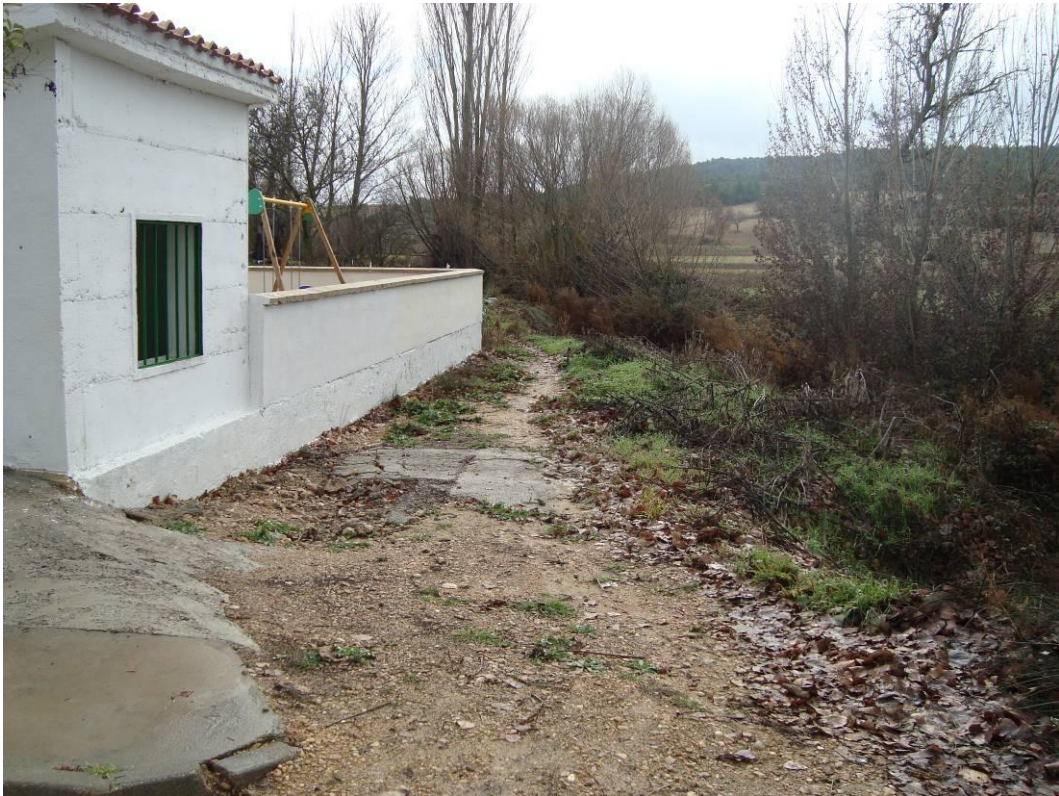
Situación antes de la actuación

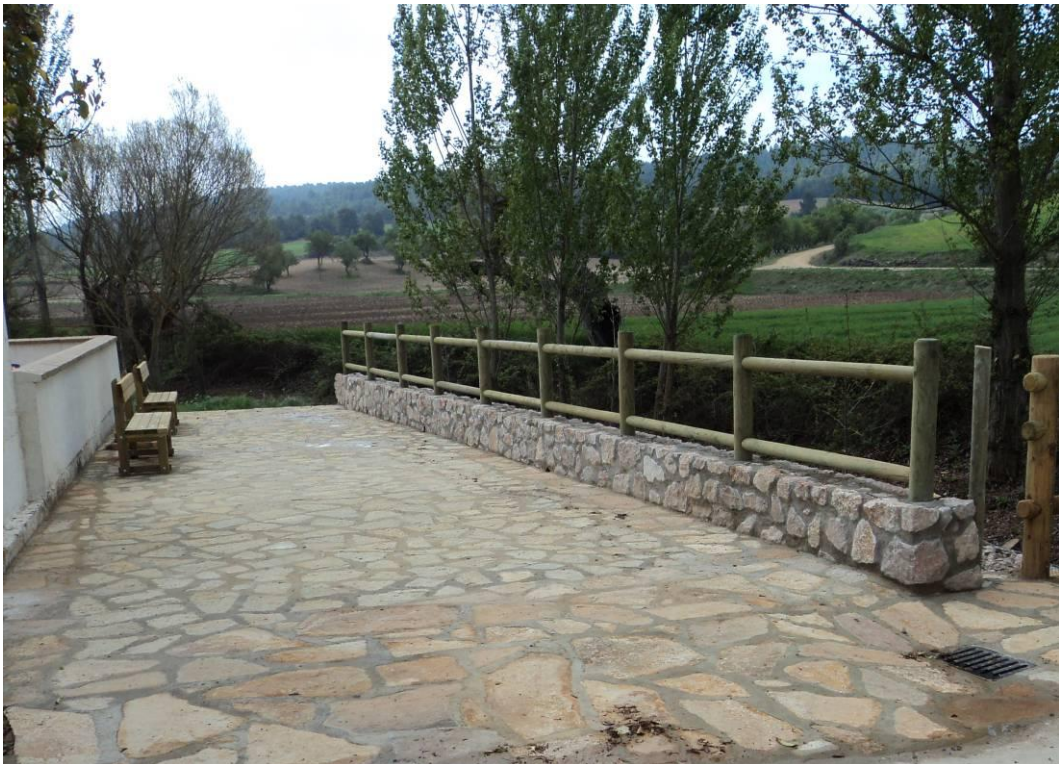
Situación después de la actuación

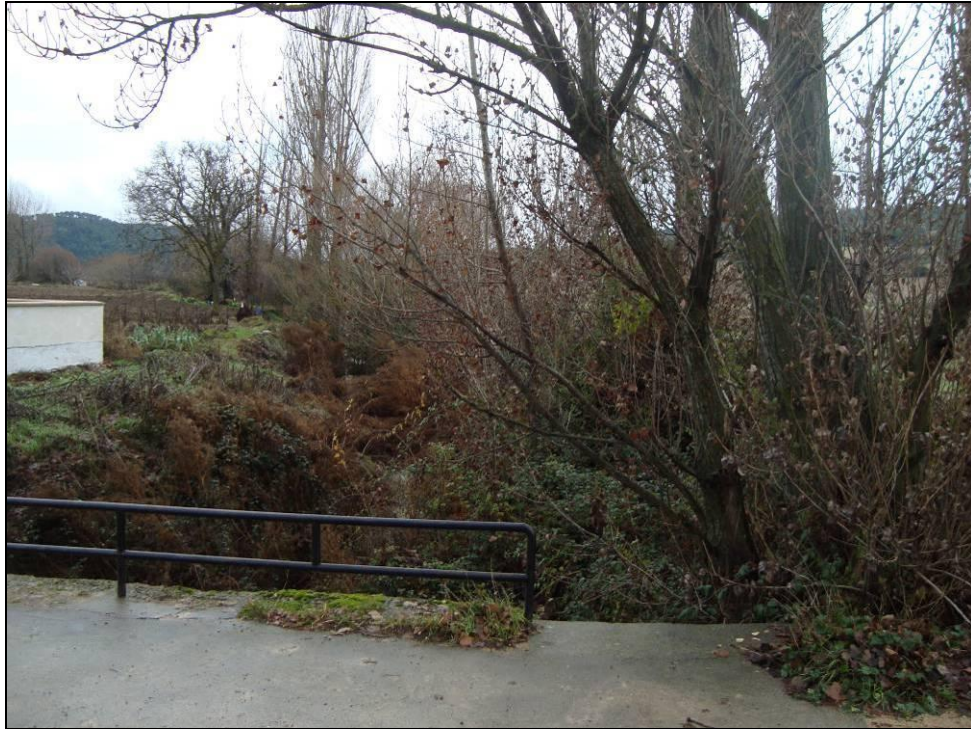
Situación antes de la actuación

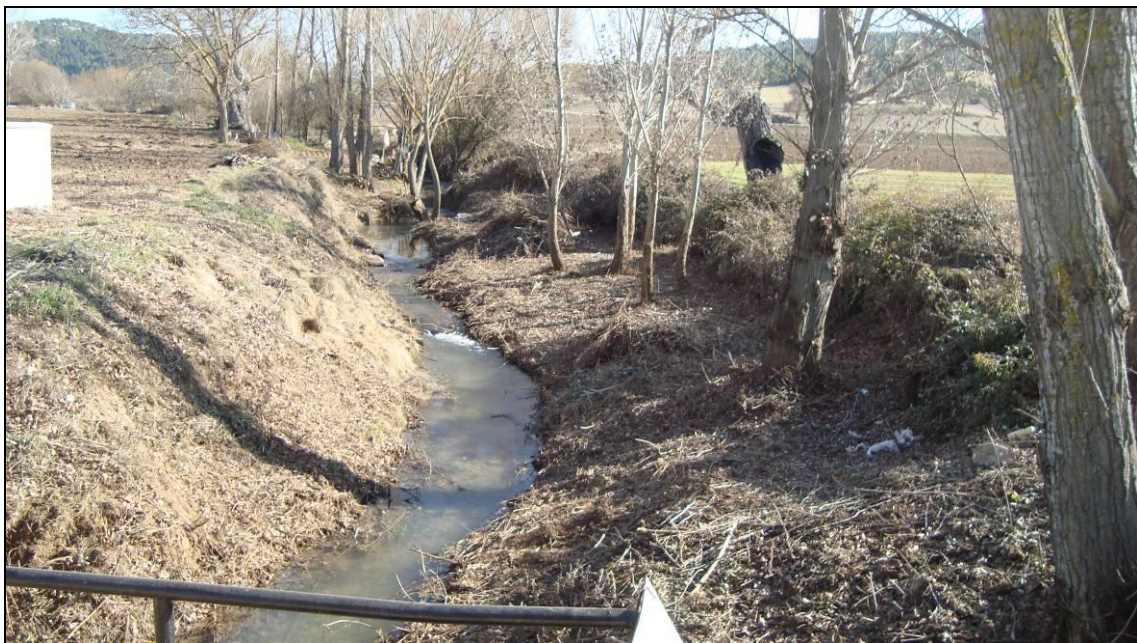
Situación después de la actuación

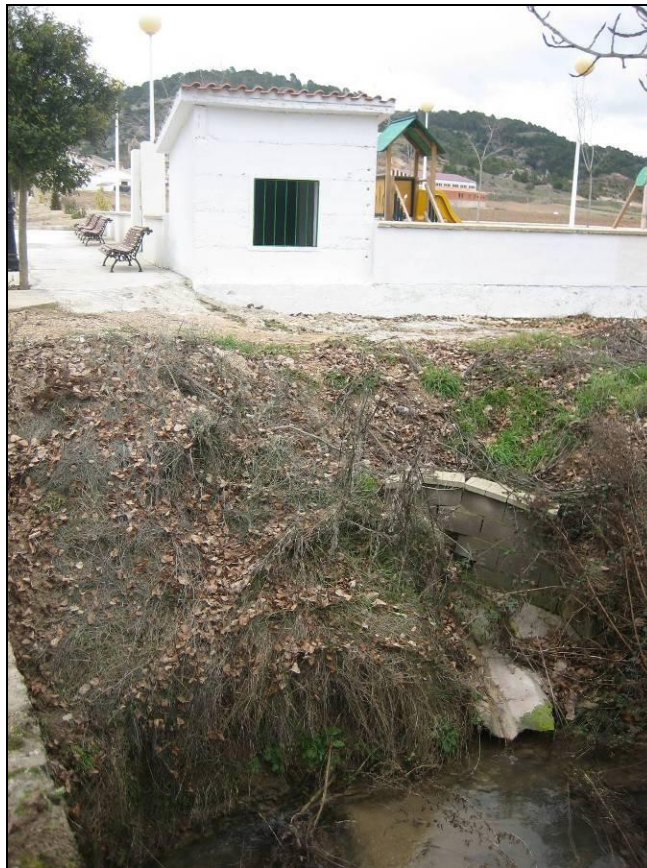
Situación antes de la actuación

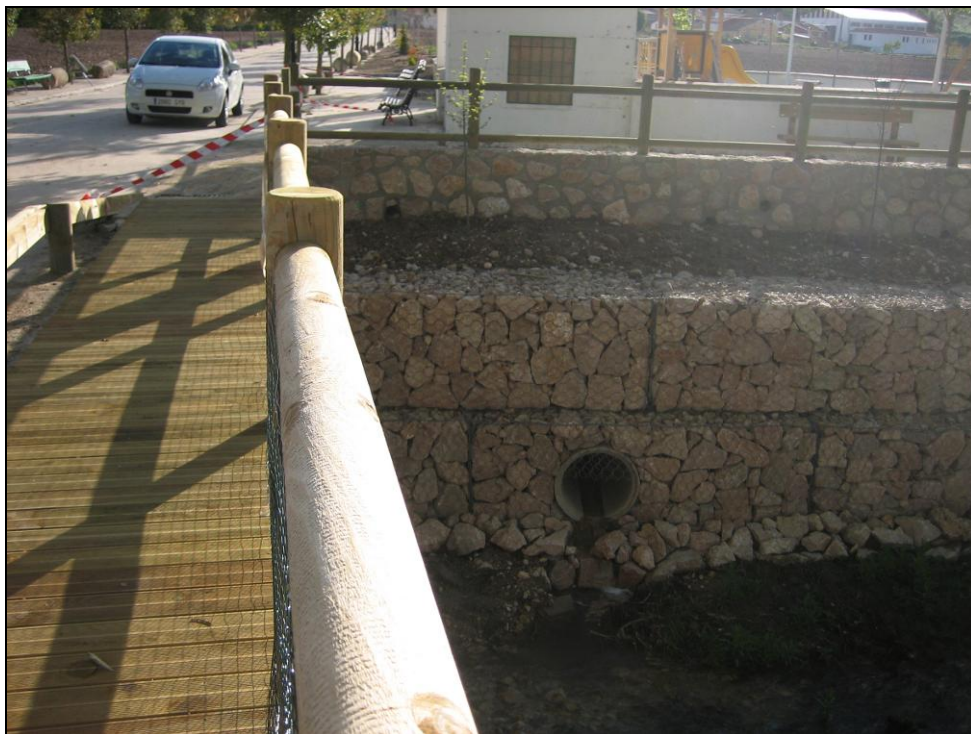
Situación después de la actuación

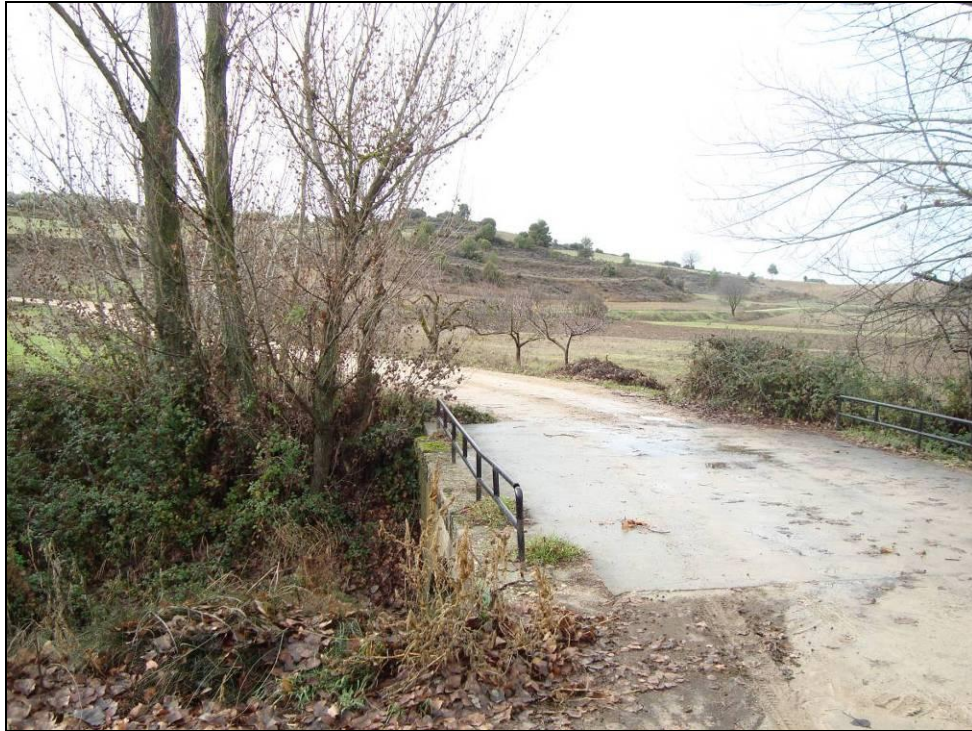
Situación antes de la actuación

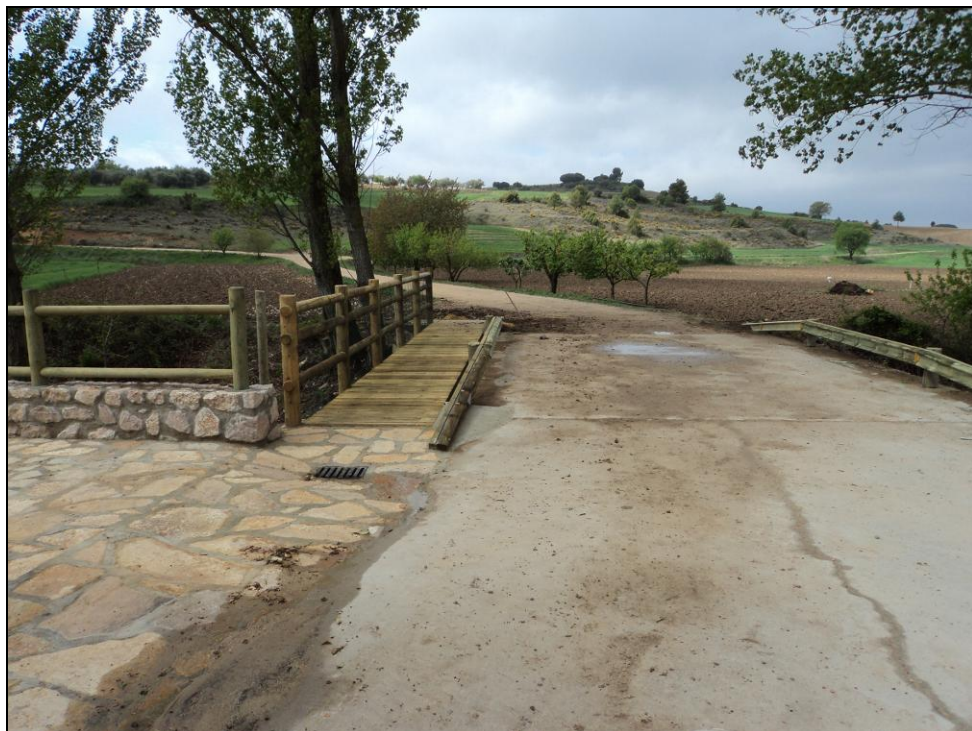
Situación después de la actuación
