**CONVENIO DE COLABORACIÓN ENTRE LA CONFEDERACIÓN HIDROGRÁFICA DEL JÚCAR Y LA
DIPUTACIÓN PROVINCIAL DE CUENCA PARA LA EJECUCIÓN Y FINANCIACIÓN DE ACTUACIONES
DEL PLAN DE RESTAURACIÓN HIDROLÓGICO-FORESTAL Y PROTECCIÓN DE CAUCES,
COFINANCIADAS CON FONDOS FEDER 2007-2013**

**ADECUACIÓN SOCIAMBIENTAL Y ACONDICIONAMIENTO EN VARIOS CAUCES EN LOS TÉRMINOS
MUNICIPALES DE ALBALADEJO DEL CUENDE, CAMPILLO DE ALTOBUEY, ENGUÍDANOS, HUÉLAMO Y
VILLARTA EN LA PROVINCIA DE CUENCA**

Provincia:	Cuenca			
Término municipal:	Huélamo			
Cauce:	Fuente del Pozuelo			
Coordenadas S.R. ETRS-89, proyección UTM, huso 30	X	601.065	Y	4.458.817

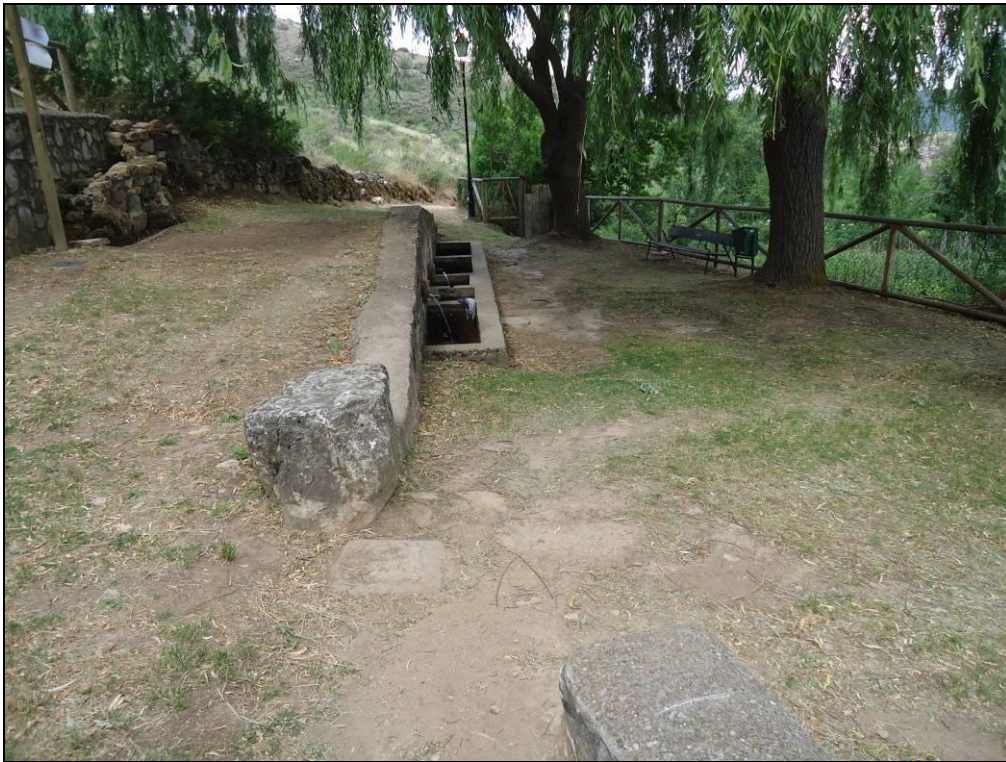
Situación antes de la actuación

- **Impermeabilización de los vasos de los pilones** con revestimiento en base cemento para evitar pérdidas de agua y encharcamiento de la zona. Se ha reparado uno de los caños existente, colocando uno nuevo.
- **Rehabilitación del solado** existente al pie de la fuente con el objeto de evacuar las aguas que “duermen” cuando llueve o cuando se sale agua de las pilas dotándole de la pendiente adecuada. Se ha realizado mediante el levantamiento de las losas, su limpieza y su colocación de nuevo rejuntándolas con mortero de cal.
- **Construcción de sumideros longitudinales.** El primero, al pie del solado para recoger las aguas que desagüen y evitar el encharcamiento que sufría el pie de fuente. El agua recogida de esta rejilla se ha conectado a la canalización por donde vierten las aguas de la fuente al arroyo evitando así hacer un nuevo desagüe. Se ha reparado la arqueta existente.

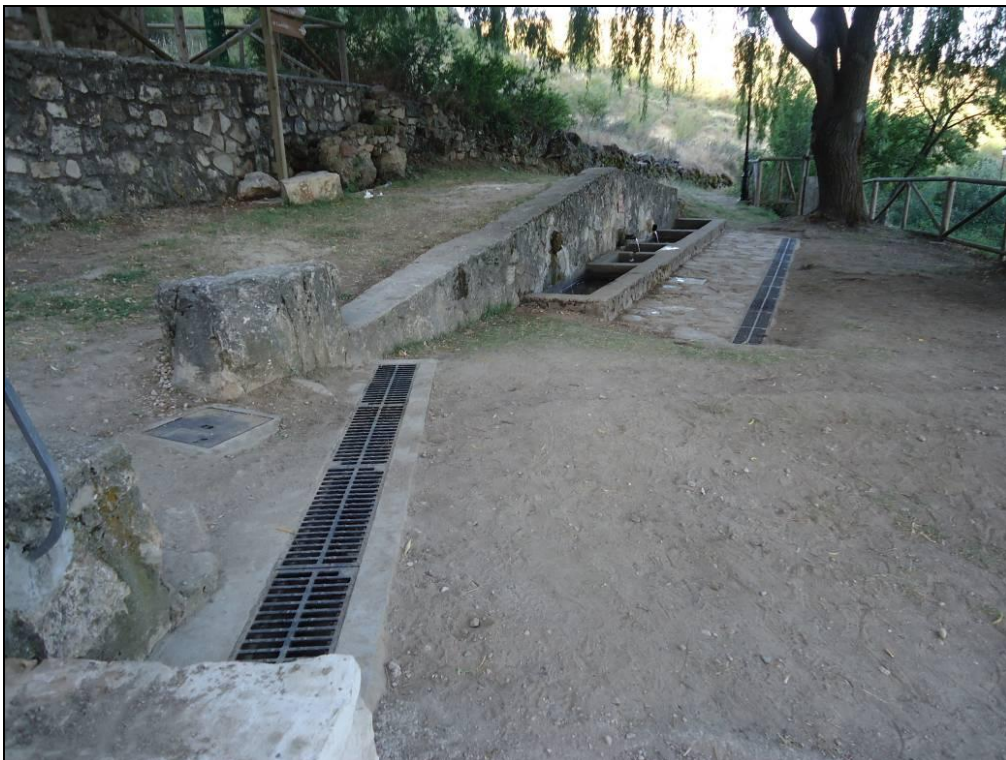
Situación después de la actuación

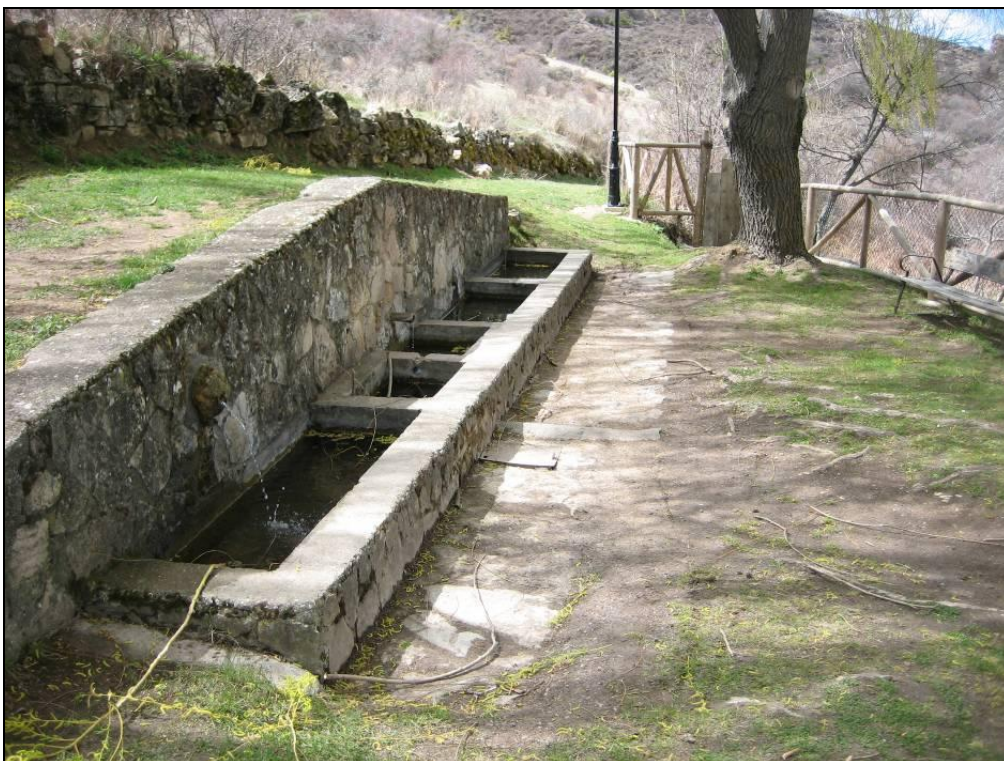
Situación antes de la actuación

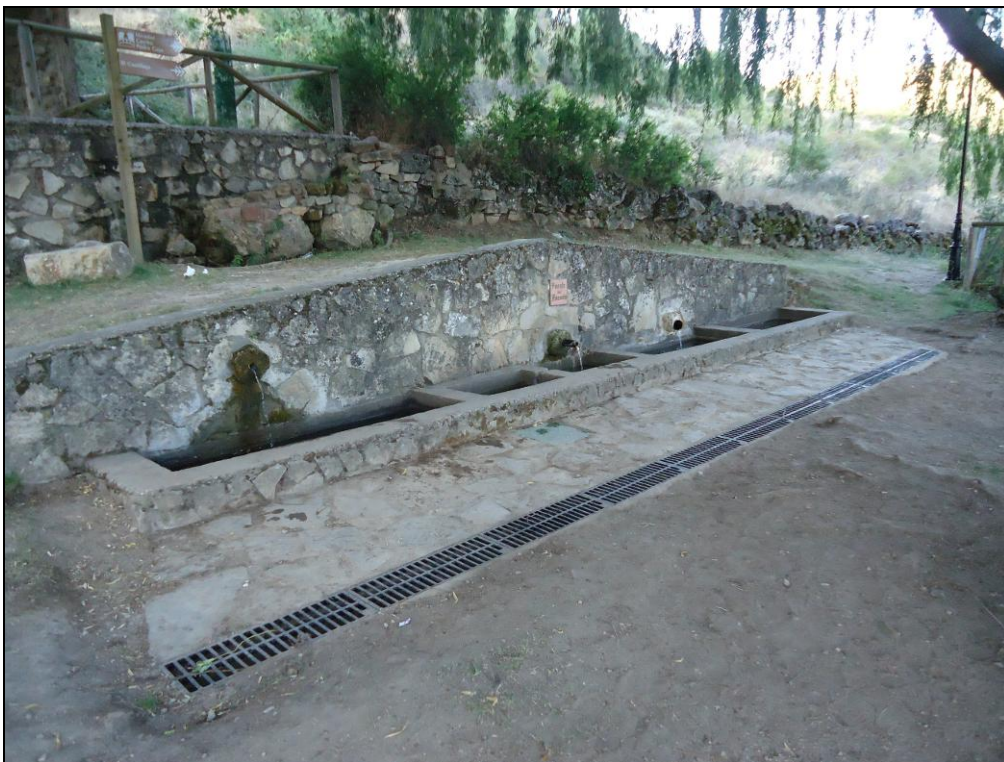
Situación después de la actuación

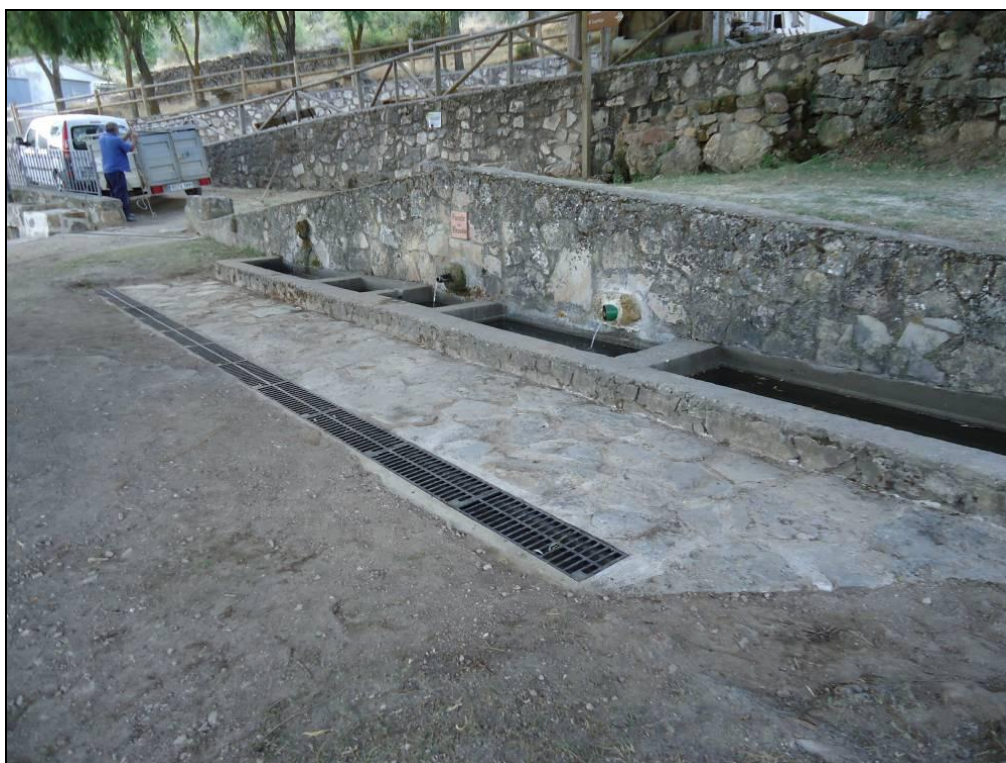
Situación después de la actuación

Para retirar las aguas que vienen por el camino de acceso a la fuente y al mismo tiempo que sirva de arenero, se ha colocado otro sumidero transversal al camino entre los dos muros existentes. Las aguas recogidas por este sumidero se han conectado con el desagüe anterior mediante una arqueta, desaguando por el mismo punto.

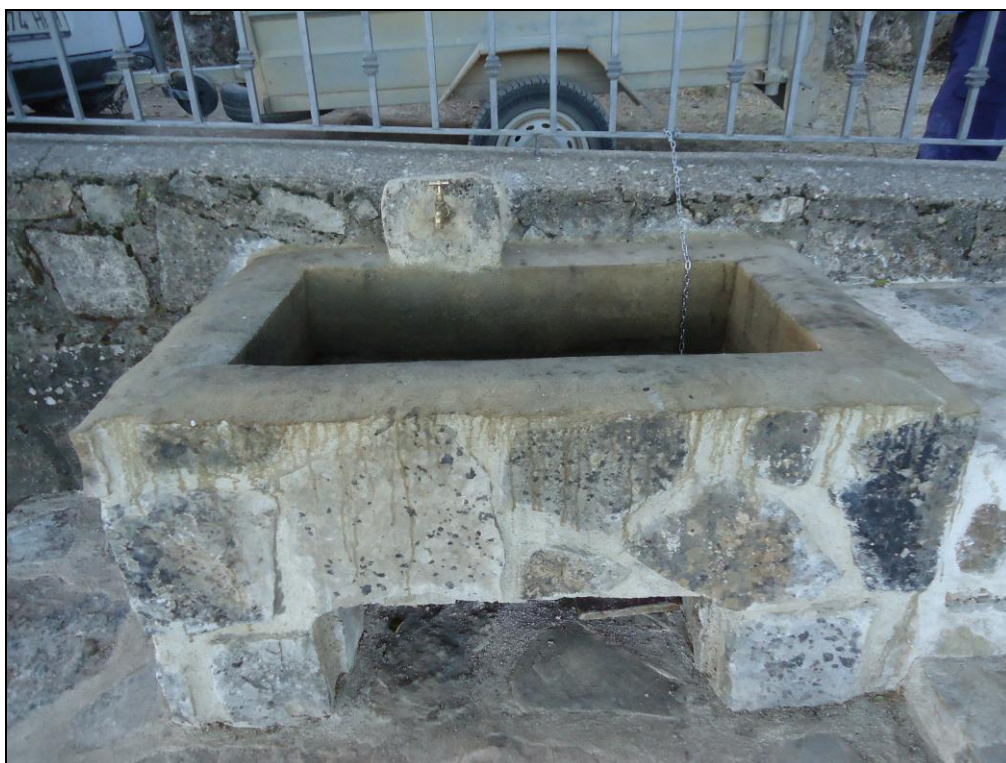
Situación después de la actuación

- **Construir una pila a modo de lavadero** tomando el agua de la acometida del pueblo.
