CONFEDERACIÓN HIDROGRÁFICA DEL JÚCAR

OBRAS DE ACTUACIONES PARA LA CONSERVACIÓN Y MEJORA DEL ESTADO ECOLÓGICO DE LOS CAUCES PÚBLICOS EN EL ÁMBITO DE LA CONFEDERACIÓN HIDROGRÁFICA DEL JÚCAR

Provincia:	Albacete			
Término municipal:	Alatoz			
Cauce:	Barranco de Sancho			
Coordenadas S.R. ETRS-89, proyección UTM, huso 30	XInicial	641.898	XFinal	641.910
	YInicial	4.328.444	YFinal	4.328.442

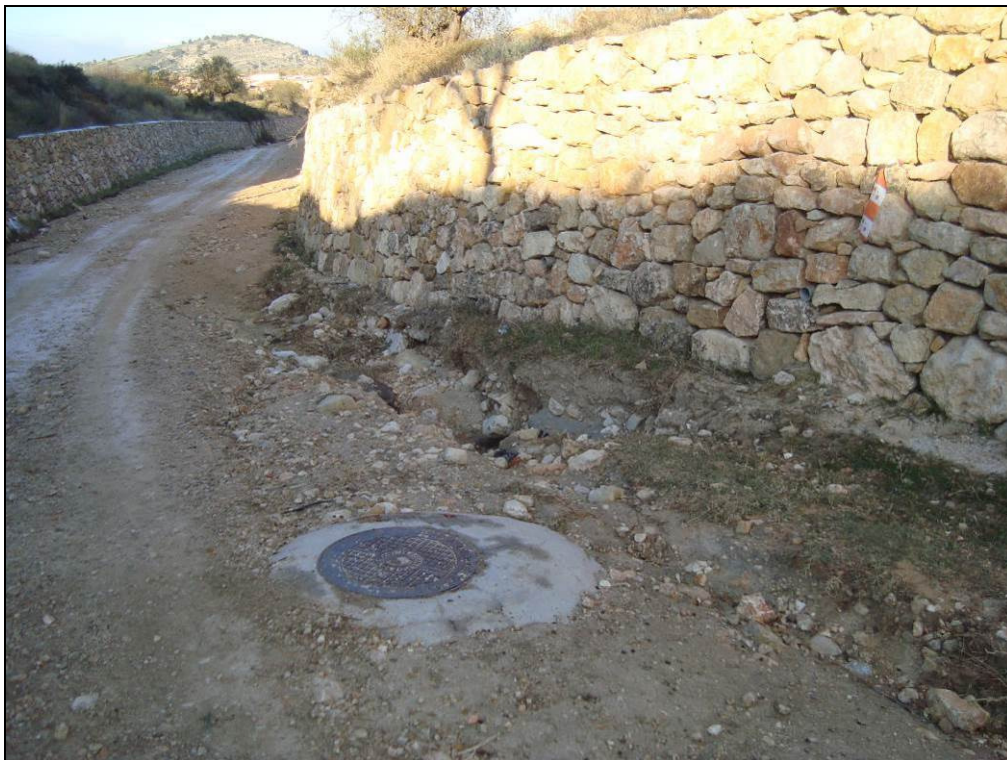
Los trabajos se han desarrollado en el margen izquierdo del barranco de Sancho, a su entrada en el casco urbano de Alatoz (Albacete), en un tramo afectado por la acción erosiva de las aguas que cayeron con intensidad en agosto de 2013, socavando el terreno que le hacía de soporte y poniendo en riesgo su estabilidad. Se determina, por tanto, la necesidad de realizar labores de refuerzo de la cimentación del muro en el tramo afectado, asegurando su permanencia en el tiempo, así como su función de protección de márgenes. Los trabajos desarrollados consistieron en el saneo de la zona afectada, adecuación del terreno y hormigonado de una losa corrida a lo largo de la longitud del muro afectado, de forma que detenga los procesos erosivos y refuerce el propio muro.

Situación antes de la actuación

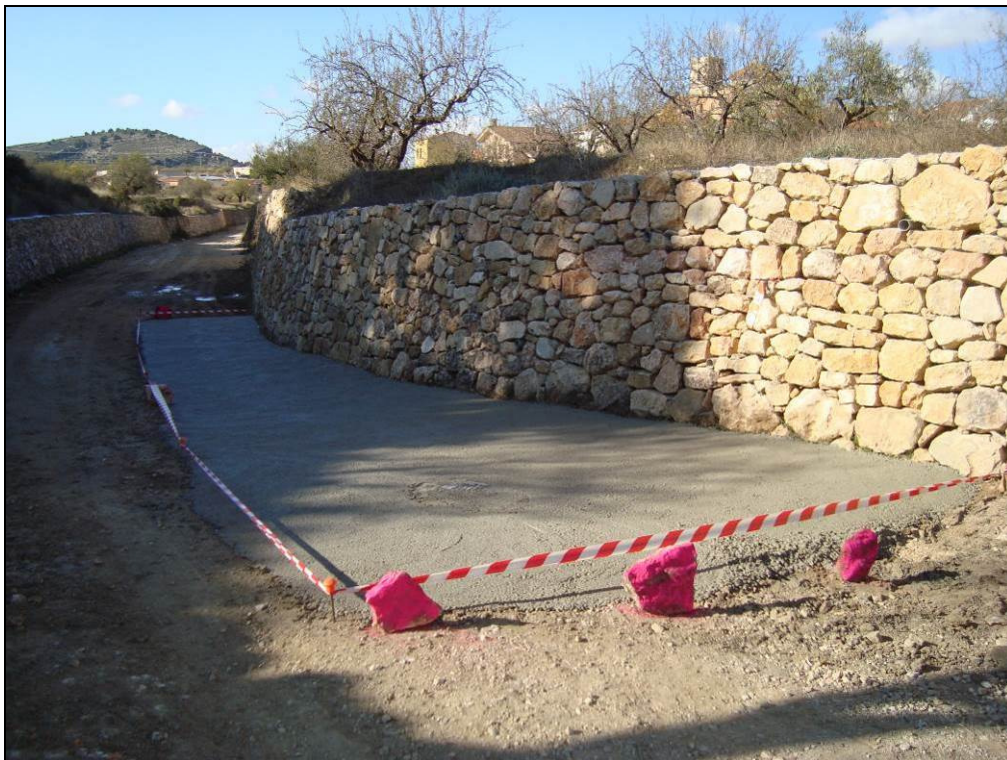
Situación después de la actuación

El objetivo principal de esta actuación ha sido reforzar la cimentación de un muro de mampostería cuya función es la protección del margen izquierdo del barranco de Sancho, a su paso por el casco urbano de Alatoz (Albacete), que se había visto afectado por las fuertes tormentas acaecidas en la zona los días 27 y 28 de agosto de 2013, asegurando su permanencia y efectividad en el tiempo.
