OBRAS DE ACTUACIONES PARA LA CONSERVACIÓN Y MEJORA DEL ESTADO ECOLÓGICO DE LOS CAUCES PÚBLICOS EN EL ÁMBITO DE LA CONFEDERACIÓN HIDROGRÁFICA DEL JÚCAR

Provincia:	Albacete			
Término municipal:	Barrax			
Cauce:	Vertiente del Riazo			
Coordenadas S.R. ETRS-89, proyección UTM, huso 30	XInicial	564.563	XFinal	566.083
	YInicial	4.316.641	YFinal	4.316.446

OBJETO

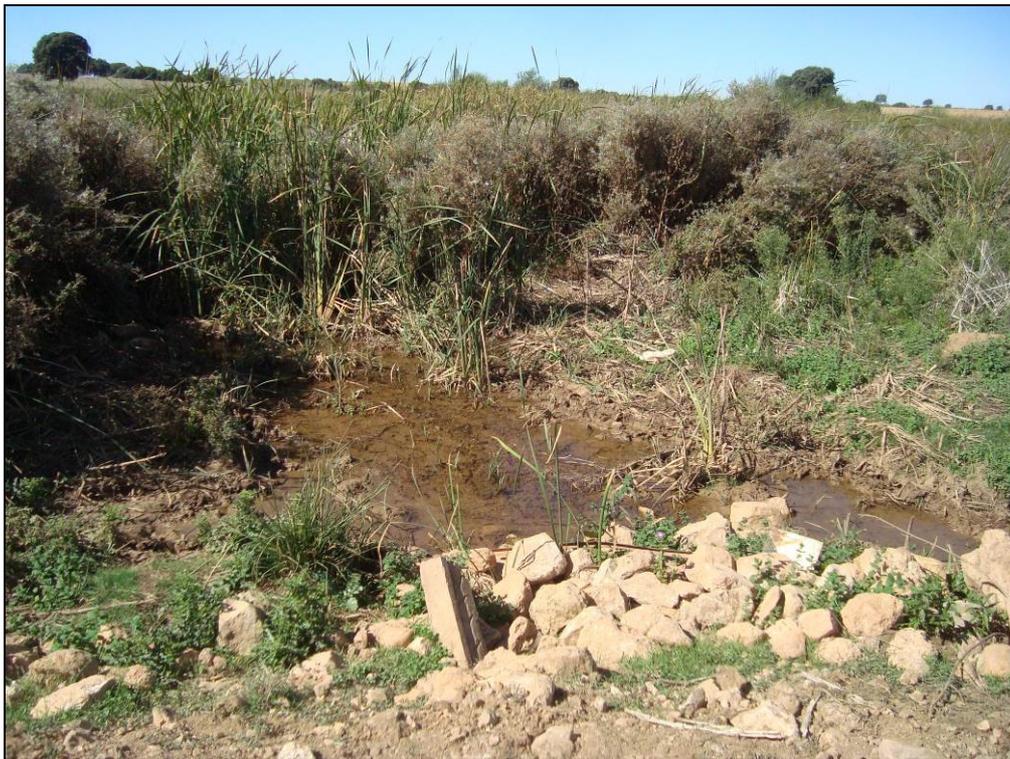
Situación antes de la actuación

- Mantenimiento de la sección transversal del cauce, extrayendo mediante retroexcavadora las tierras acumuladas en su interior y que se encontraban mermando su capacidad de desagüe. Los materiales sólidos extraídos se han extendido bien en los terrenos colindantes a la actuación o han sido transportados a otras zonas autorizadas, dependiendo de las circunstancias de cada punto.
- Adecuación ambiental de la vegetación, realizando de forma selectiva el apeo y retirada de aquellos pies en el interior del cauce que obstaculizaban el flujo de las aguas y eliminando los que aparecían muertos o moribundos, podándose las ramas secas con peligro de caer y evitar posibles futuros taponamientos y daños personales. Los restos generados en estas actuaciones se eliminaron mediante quema, astillado o traslado a gestor de residuos autorizado, según sus características y circunstancias.

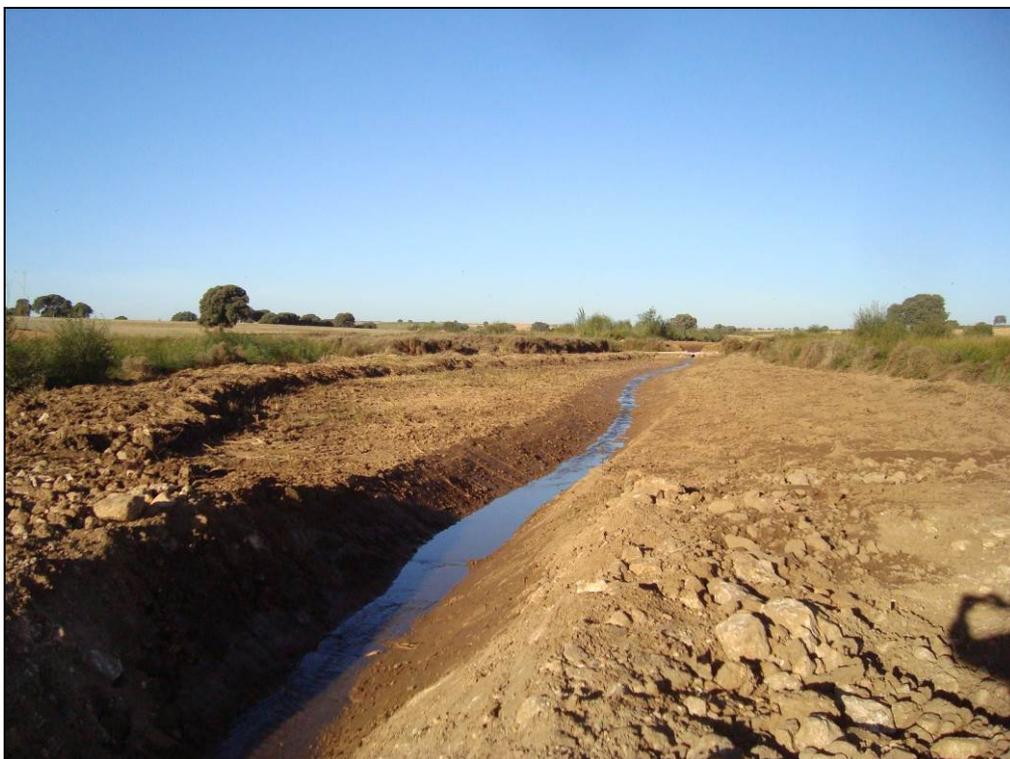
Situación después de la actuación
