CONFEDERACIÓN HIDROGRÁFICA DEL JÚCAR

## OBRAS DE ACTUACIONES PARA LA CONSERVACIÓN Y MEJORA DEL ESTADO ECOLÓGICO DE LOS CAUCES PÚBLICOS EN EL ÁMBITO DE LA CONFEDERACIÓN HIDROGRÁFICA DEL JÚCAR

<b>Provincia:</b>	Albacete			
<b>Término municipal:</b>	Tarazona de la Mancha			
<b>Cauce:</b>	Arroyo de las Cañadillas			
<b>Coordenadas S.R. ETRS-89, proyección UTM, huso 30</b>	XInicial	593.625	XFinal	588.891
	YInicial	4.348.039	YFinal	4.350.433

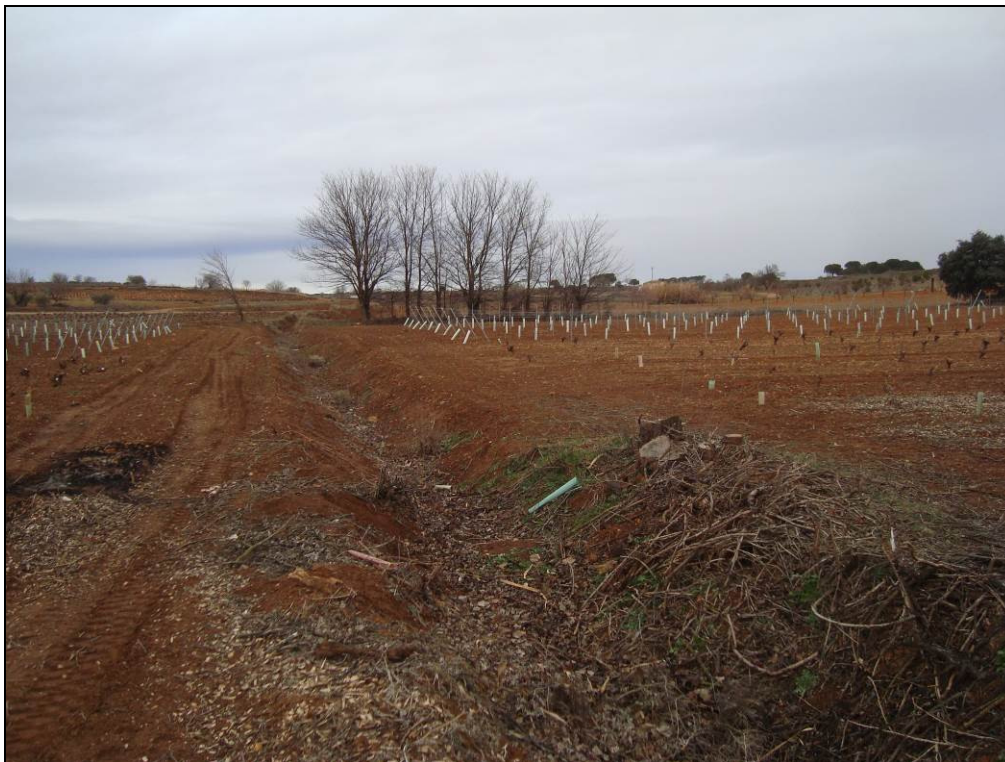
**Situación antes de la actuación**

- Mantenimiento de la sección transversal del cauce, extrayendo mediante retroexcavadora las tierras acumuladas en su interior y que se encontraban mermando su capacidad de desagüe. Los materiales sólidos extraídos se han extendido bien en los terrenos colindantes a la actuación o han sido transportados a otras zonas autorizadas, dependiendo de las circunstancias de cada punto.

- Adecuación ambiental de la vegetación, realizando de forma selectiva el apeo y retirada de aquellos pies en el interior del cauce que obstaculizaban el flujo de las aguas y eliminando los que aparecían muertos o moribundos, podándose las ramas secas con peligro de caer y evitar posibles futuros taponamientos y daños personales. Los restos generados en estas actuaciones se eliminaron mediante quema, astillado o traslado a gestor de residuos autorizado, según sus características y circunstancias.

- Eliminación de obstrucciones, retirando los acúmulos de vegetación seca que se habían producido como consecuencia del arrastre de las aguas. Los restos generados se trataron conjuntamente con los originados en los trabajos de adecuación de la vegetación ribereña.

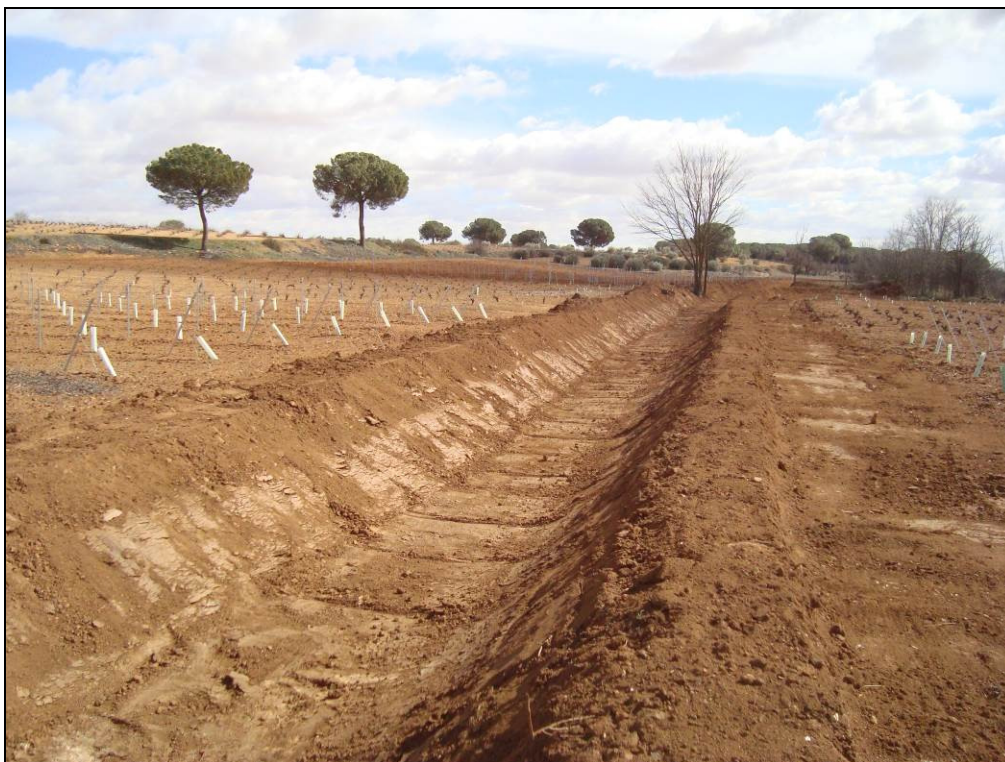
**Situación después de la actuación**
