CONFEDERACIÓN HIDROGRÁFICA DEL JÚCAR

## OBRA DE ACTUACIONES PARA LA CONSERVACIÓN Y MEJORA DEL ESTADO ECOLÓGICO DE LOS CAUCES PÚBLICOS EN EL ÁMBITO DE LA CONFEDERACIÓN HIDROGRÁFICA DEL JÚCAR

<b>Provincia:</b>		<b>Cuenca</b>			
<b>Término municipal:</b>		<b>Villanueva de la Jara</b>			
<b>Cauce:</b>		<b>Río Valdemembra</b>			
<b>Coordenadas S.R. ETRS-89, proyección UTM, huso 30</b>	<b>Río Valdemembra</b>	XInicial	590.366	XFinal	590.091
		YInicial	4.365.630	YFinal	4.364.019

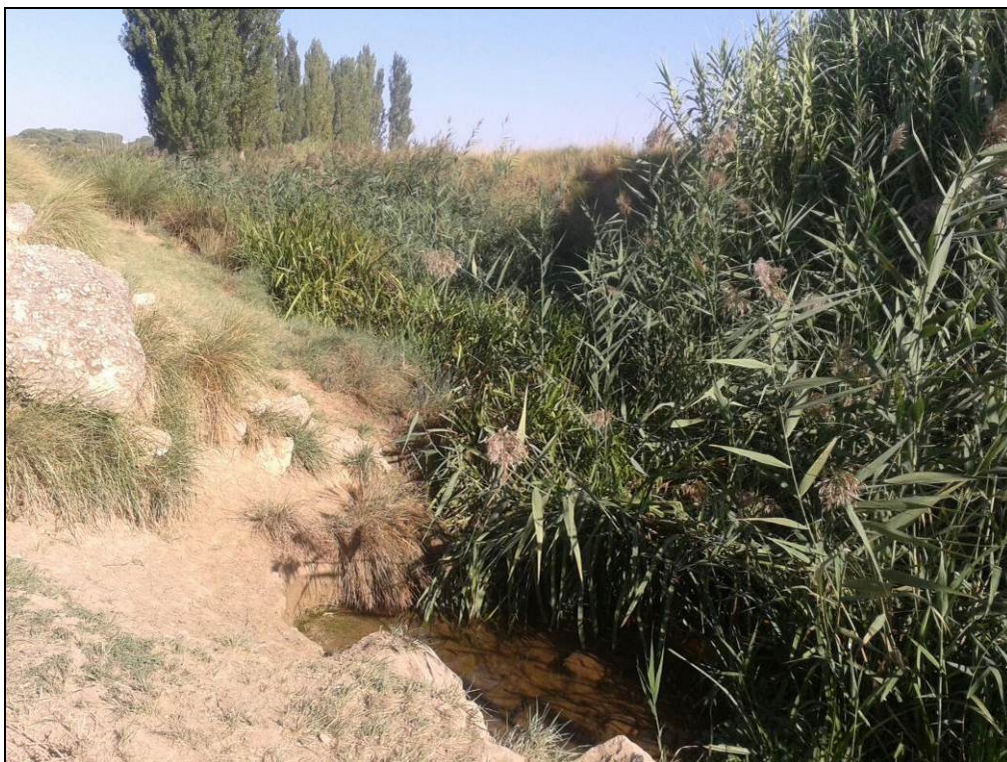
## Situación antes de la actuación

- Mejora de la sección transversal de desagüe: supusieron la extracción mecanizada, mediante el empleo de retro giratoria, de las tierras acumuladas en los lechos a lo largo de los años, previa eliminación manual de la vegetación heliófila, a través del uso de desbrozadoras manuales. Los restos originados en los comentados trabajos, se fueron extendiendo en las parcelas colindantes a lo largo de toda la longitud de actuación. En caso que ello no fuera posible, se procedió a su carga y transporte hasta lugares autorizados, donde fueron extendidos.

- Adecuación ambiental de la vegetación de ribera, realizando de forma selectiva el apeo y retirada de aquellos pies localizados en el interior del cauce así como de los que aparecían muertos o moribundos y podando las ramas secas con peligro de caer, con lo que evitamos posibles futuros taponamientos y daños personales. Los residuos generados fueron eliminados mediante quema, astillado o traslado a gestor de residuos autorizado, según sus características y circunstancias.

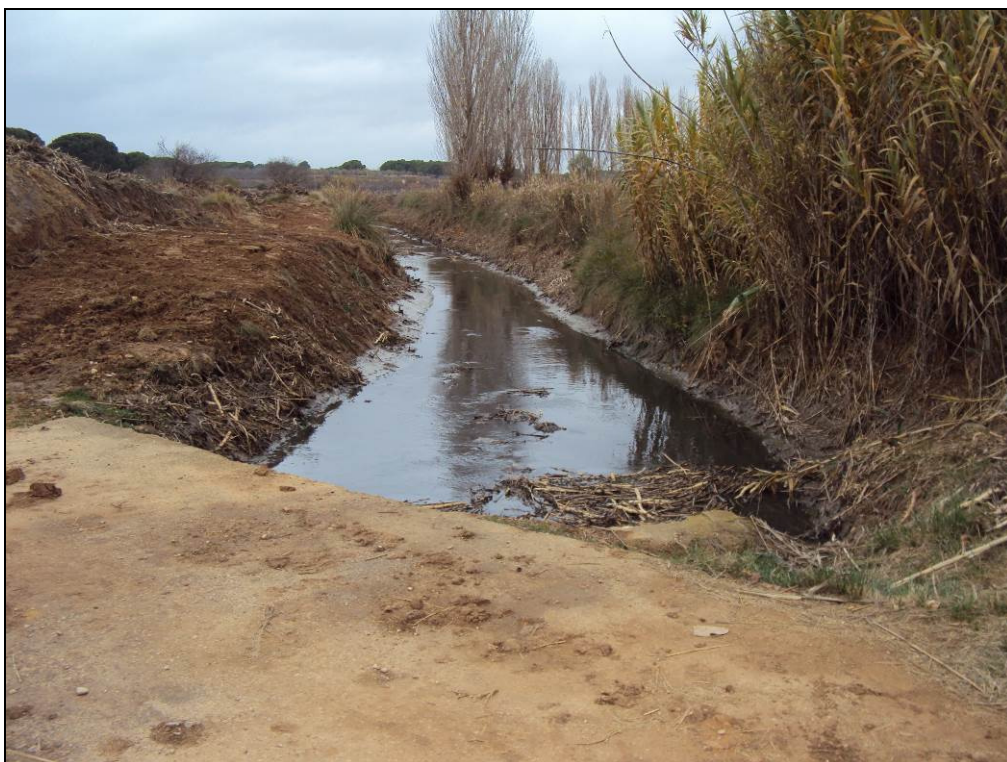
## Situación después de la actuación

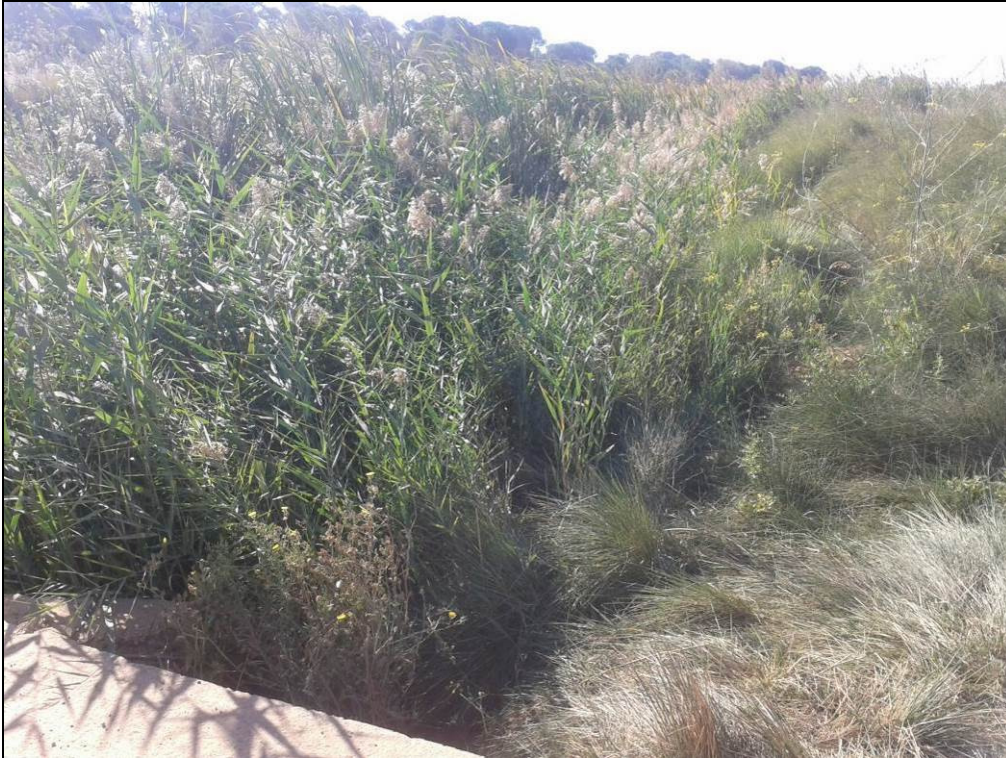
**Situación antes de la actuación**

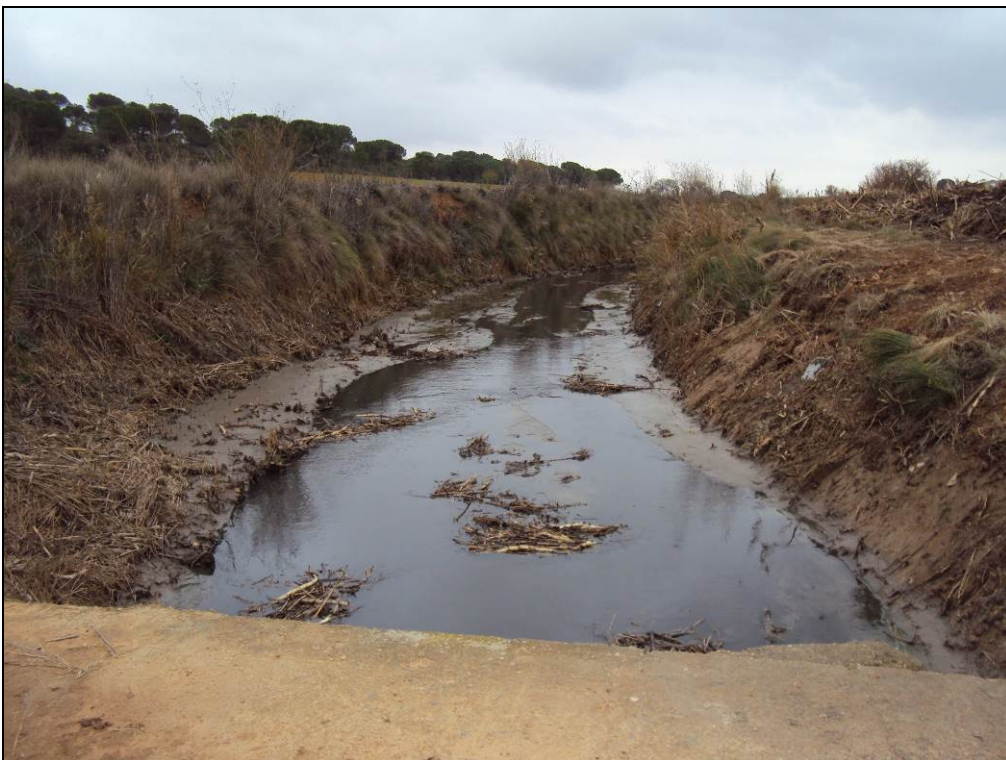
**Situación después de la actuación**
