CONFEDERACIÓN HIDROGRÁFICA DEL JÚCAR

## OBRAS Y ACTUACIONES PARA LA CONSERVACIÓN DE LOS CAUCES PÚBLICOS EN EL ÁMBITO DE LA CONFEDERACIÓN HIDROGRÁFICA DEL JÚCAR

Provincia:	Albacete			
Término municipal:	Almansa			
Cauce:	Rambla de Belén			
Coordenadas S.R. ETRS-89, proyección UTM, huso 30	XInicial	653.692	XFinal	655.629
	YInicial	4.303.756	YFinal	4.302.417

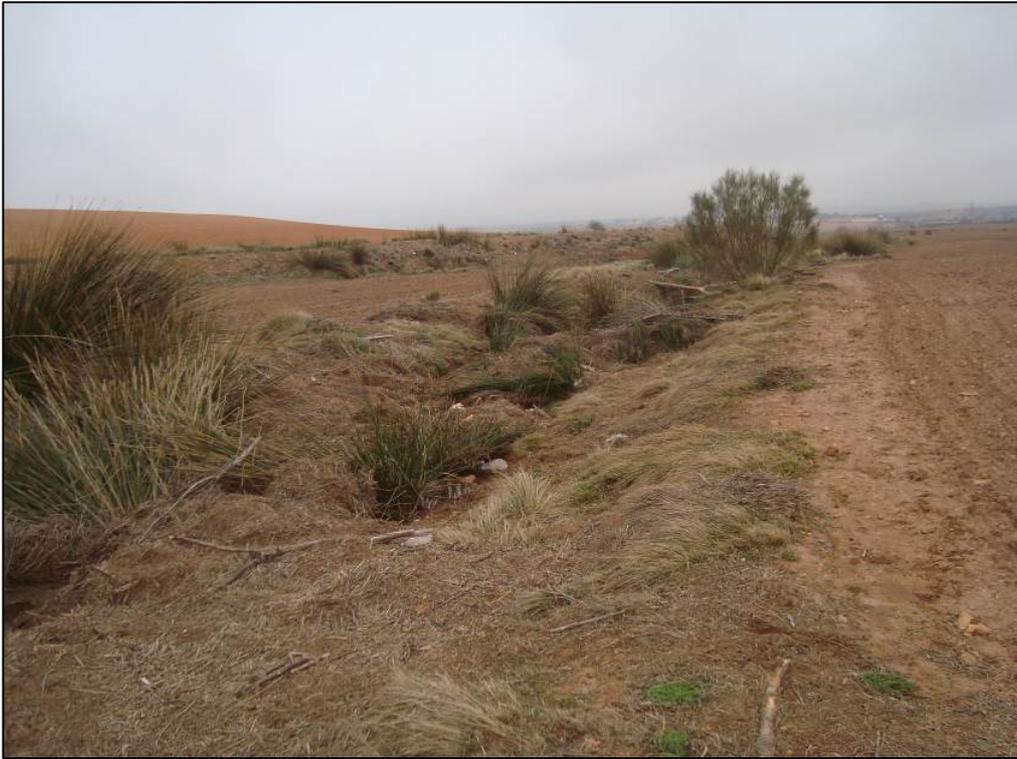
**Situación antes de la actuación**

Los trabajos se han desarrollado sobre la rambla de Belén, en el T.M. de Almansa, en un tramo de longitud aproximada 2.480 m a su paso por el paraje conocido como “Molino Galiana”, y han consistido en la extracción mecanizada de sedimentos acumulados en el lecho, así como de la vegetación invasora que se encontraba ocupando su interior. Los residuos generados en estos trabajos fueron depositados y extendidos en las parcelas colindantes a lo largo de todo el tramo de actuación. En aquellas zonas en las que esto no fue posible, se procedió a su carga y transporte sobre camión hasta lugar autorizado para tal efecto.

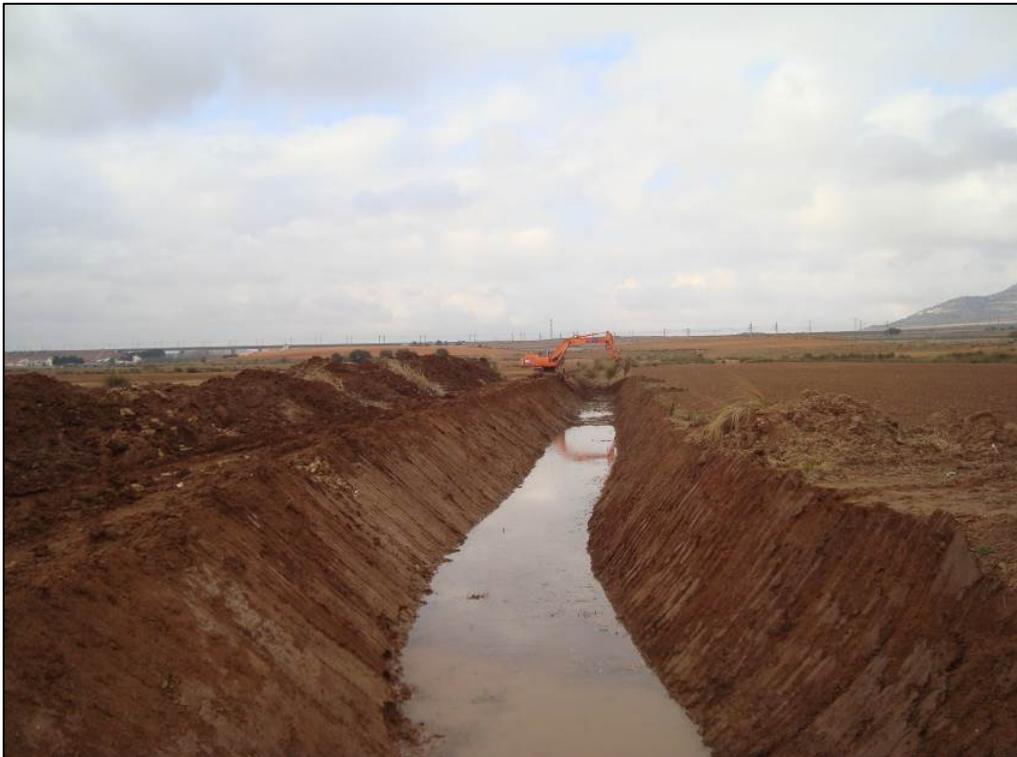
**Situación después de la actuación**

Por último, se procedió al acondicionamiento y saneo de la escasa vegetación de ribera existente en la zona mediante trabajos de poda, desbroce y clareo, eliminando todos aquellos elementos que suponían o podían llegar a suponer un obstáculo al normal fluir de las aguas. Los residuos finos generados fueron eliminados mediante triturado o quema, según sus características y condiciones, mientras que en el caso de restos de mayor grosor, se procedió a su troceado y apilado en los márgenes dejándolos a disposición de los vecinos de la zona.
