CONFEDERACIÓN HIDROGRÁFICA DEL JÚCAR

OBRAS Y ACTUACIONES PARA LA CONSERVACIÓN DE LOS CAUCES PÚBLICOS EN EL ÁMBITO DE LA CONFEDERACIÓN HIDROGRÁFICA DEL JÚCAR

Provincia:	Albacete			
Término municipal:	Almansa			
Cauce:	Rambla de los Molinos			
Coordenadas S.R. ETRS-89, proyección UTM, huso 30	XInicial	665.550	XFinal	666.239
	YInicial	4.299.449	YFinal	4.301.139

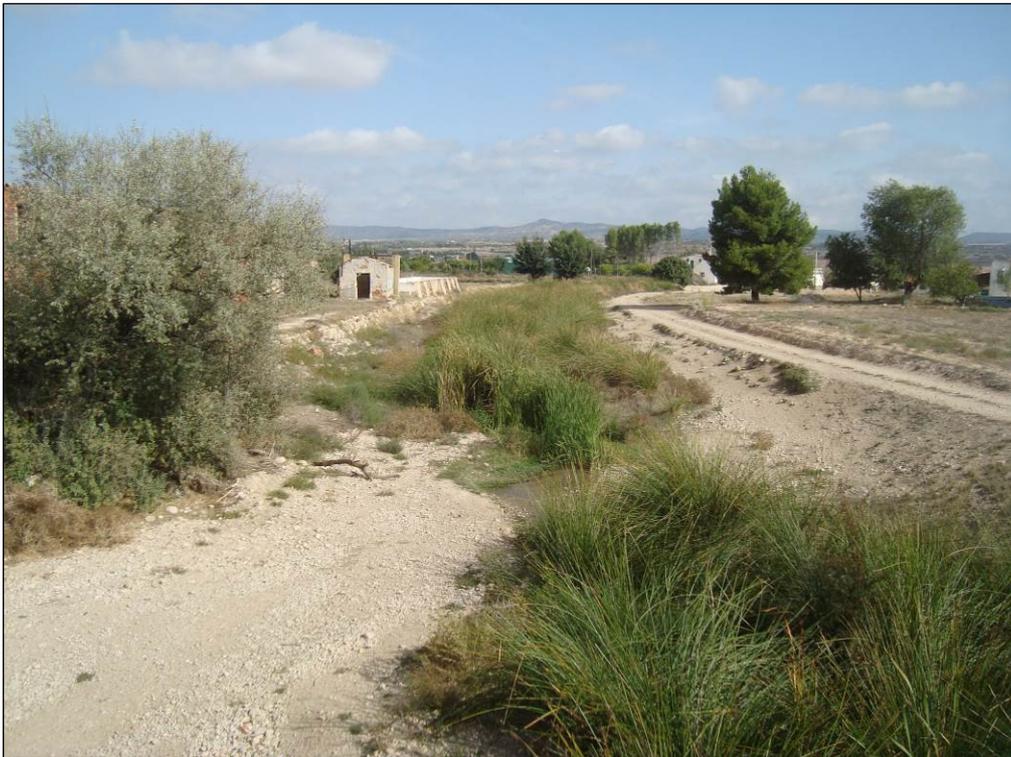
Situación antes de la actuación

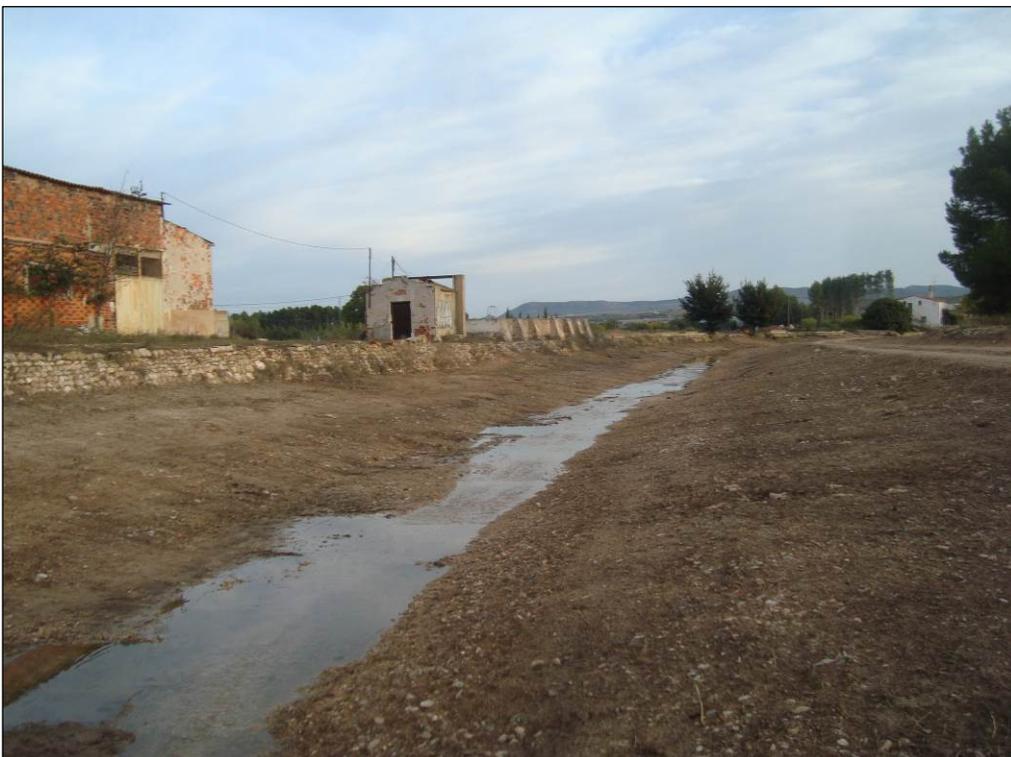
Situación después de la actuación

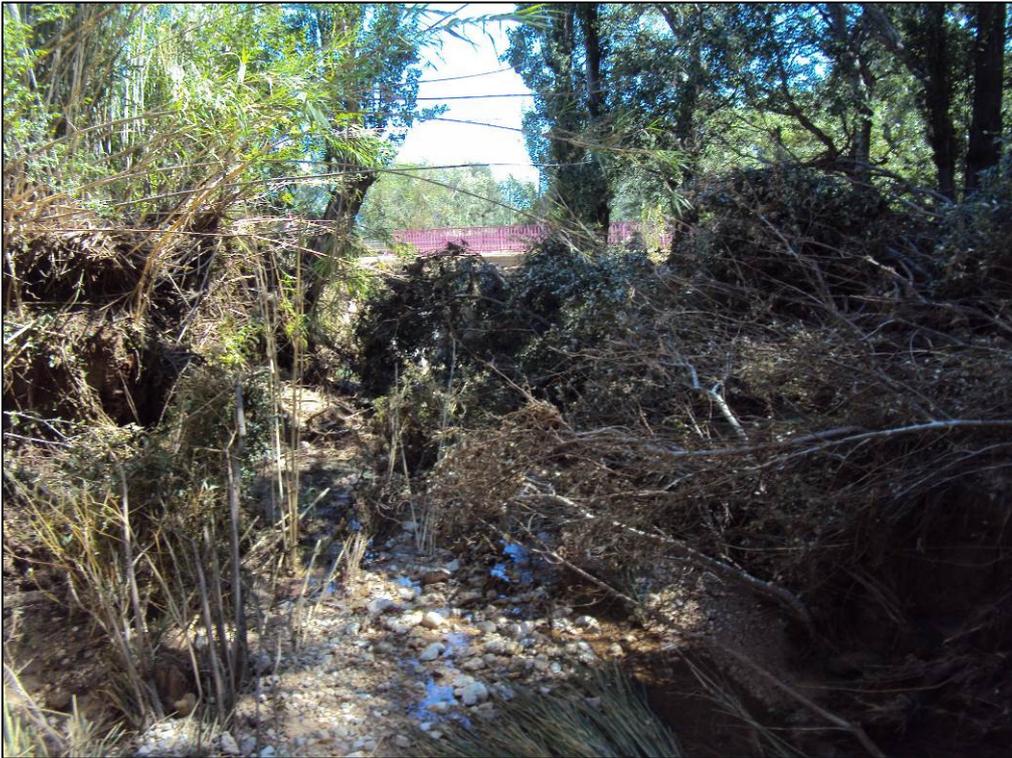
Situación antes de la actuación

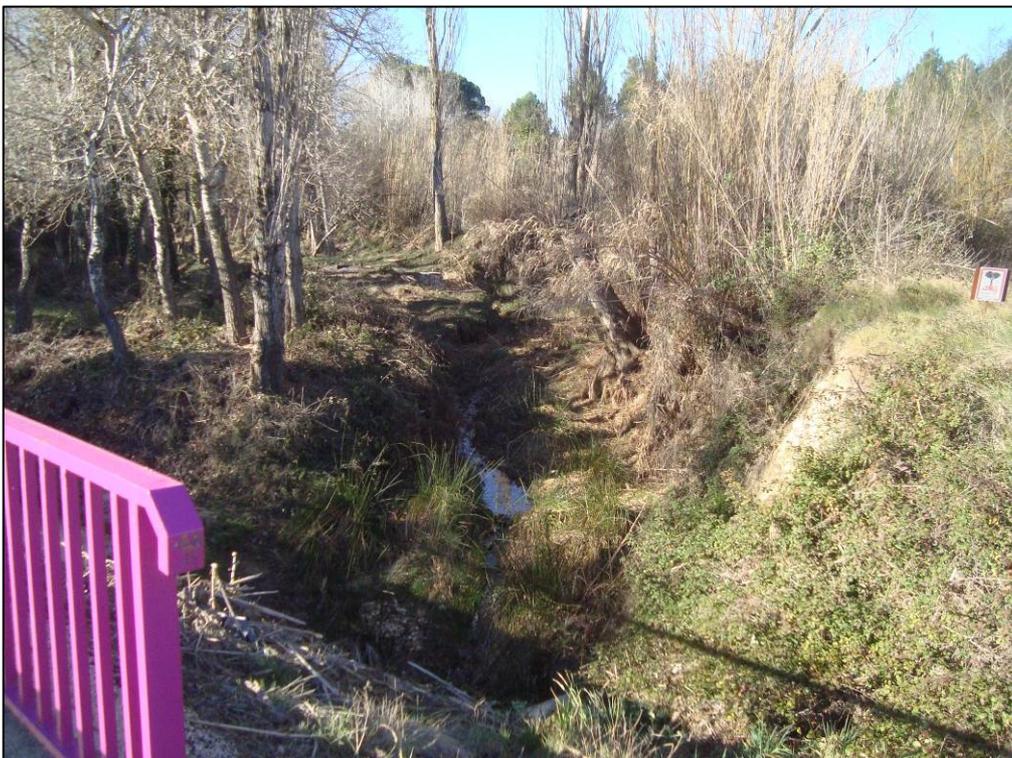
Situación después de la actuación
