CONFEDERACIÓN HIDROGRÁFICA DEL JÚCAR

OBRAS Y ACTUACIONES PARA LA CONSERVACIÓN DE LOS CAUCES PÚBLICOS EN EL ÁMBITO DE LA CONFEDERACIÓN HIDROGRÁFICA DEL JÚCAR

| Término municipal: | Paracuellos de la Vega | | | |
| Cauce: | Arroyo de la Vega | | | |

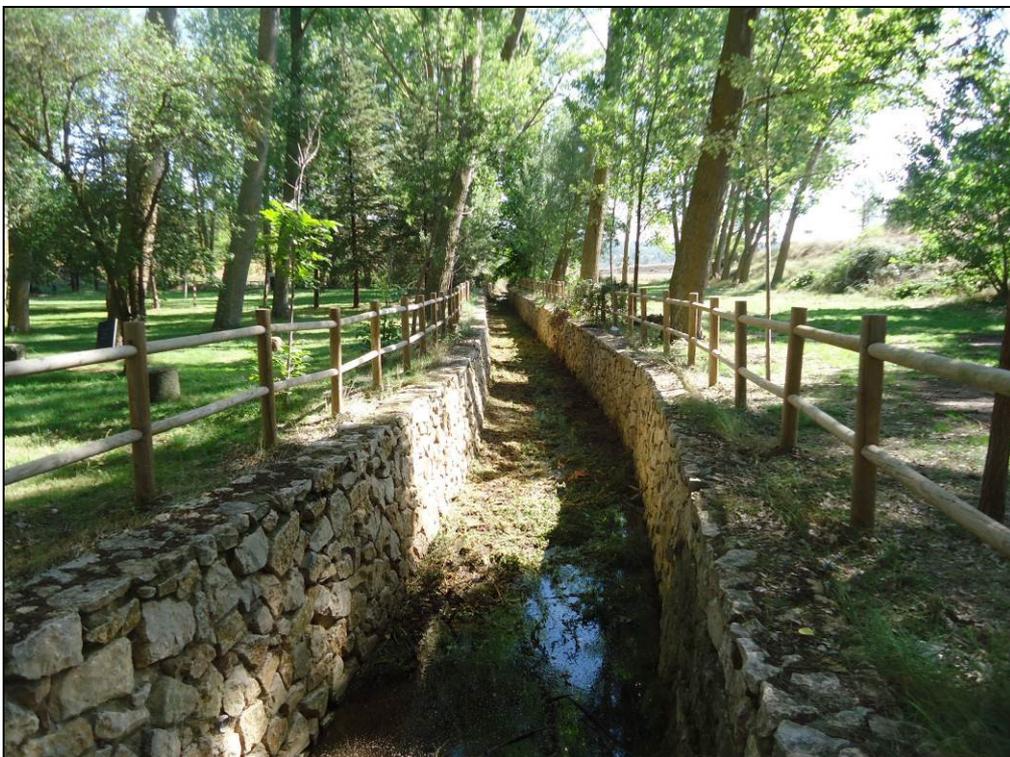
Situación después de la actuación

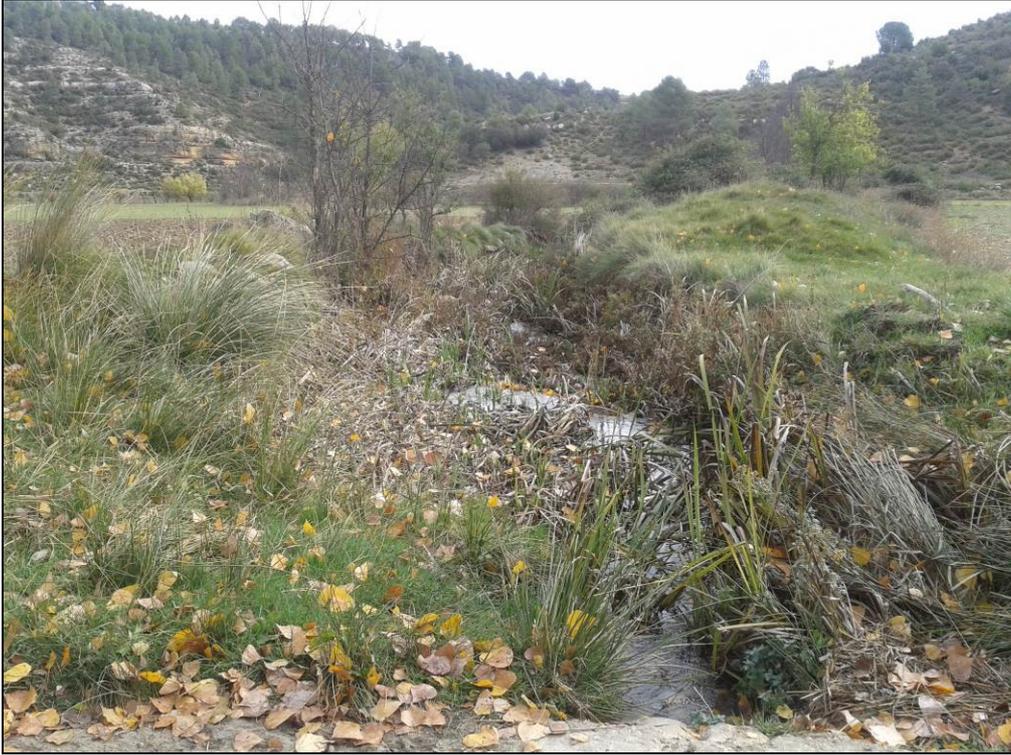
Situación antes de la actuación

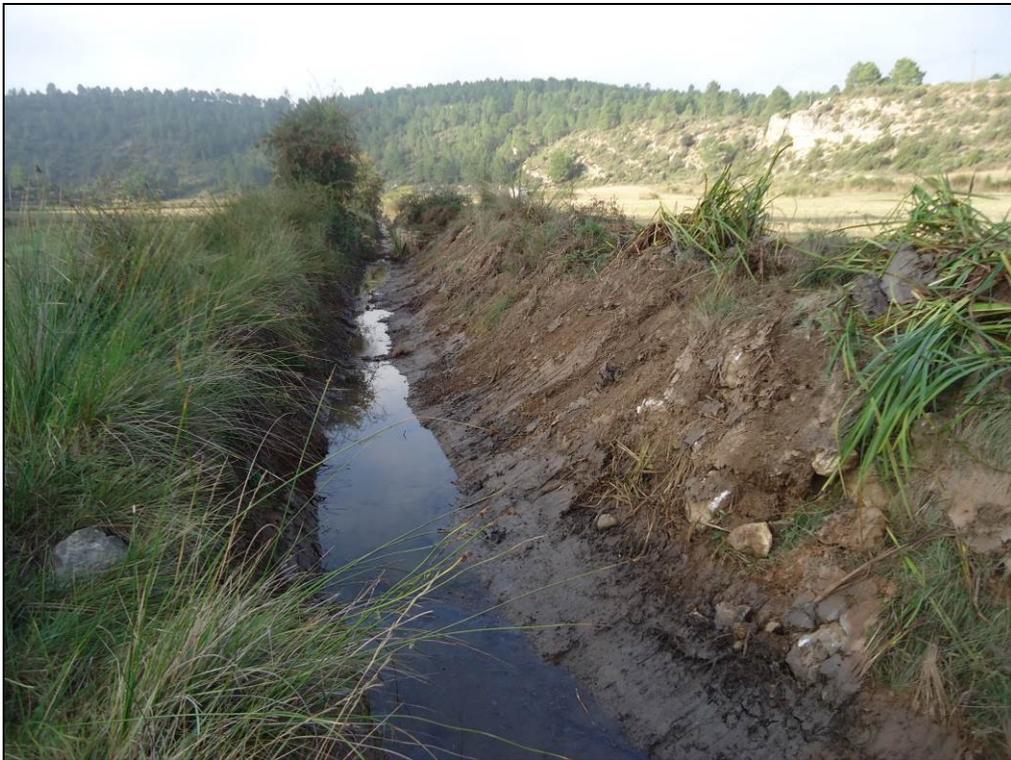
Situación después de la actuación
