OBRAS DE ACTUACIONES PARA LA CONSERVACIÓN Y MEJORA DEL ESTADO DEL DOMINIO PÚBLICO HIDRÁULICO DE LOS CAUCES DE LA DEMARCACIÓN HIDROGRÁFICA DEL JÚCAR

CONFEDERACIÓN HIDROGRÁFICA DEL JÚCAR

Provincia:	Albacete			
Término municipal:	Robledo			
Cauce:	Cañada del Charcón			
Coordenadas S.R. ETRS-89, proyección UTM, huso 30	XInicial	547.136	XFinal	552.558
	YInicial	4.293.217	YFinal	4.294.221

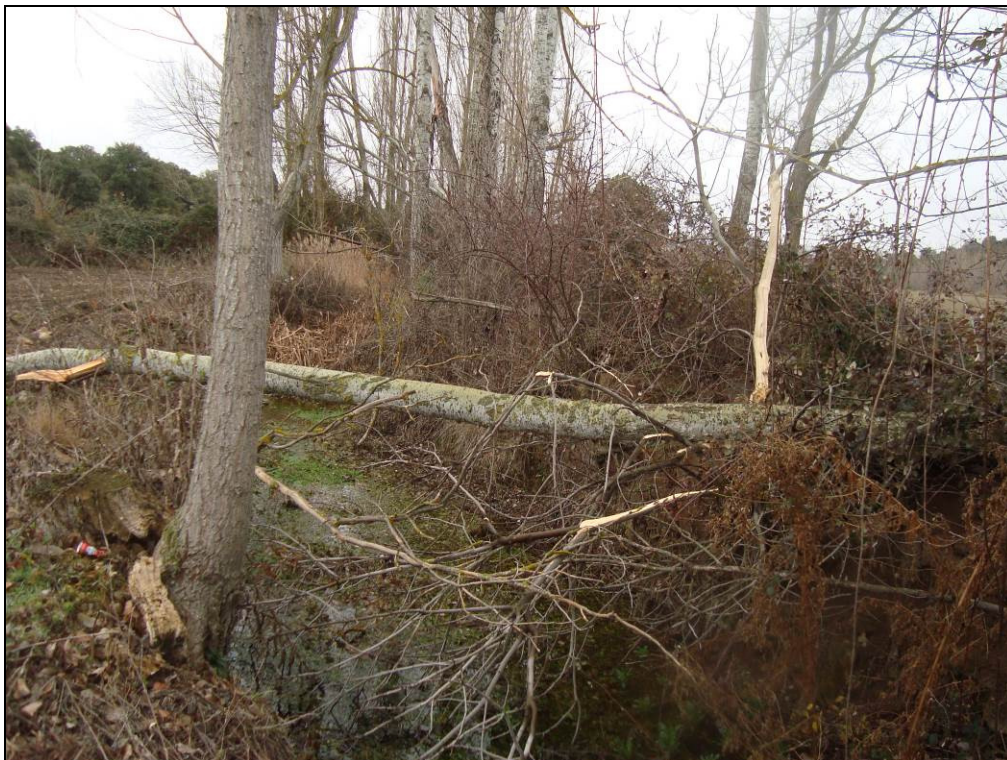
Situación antes de la actuación

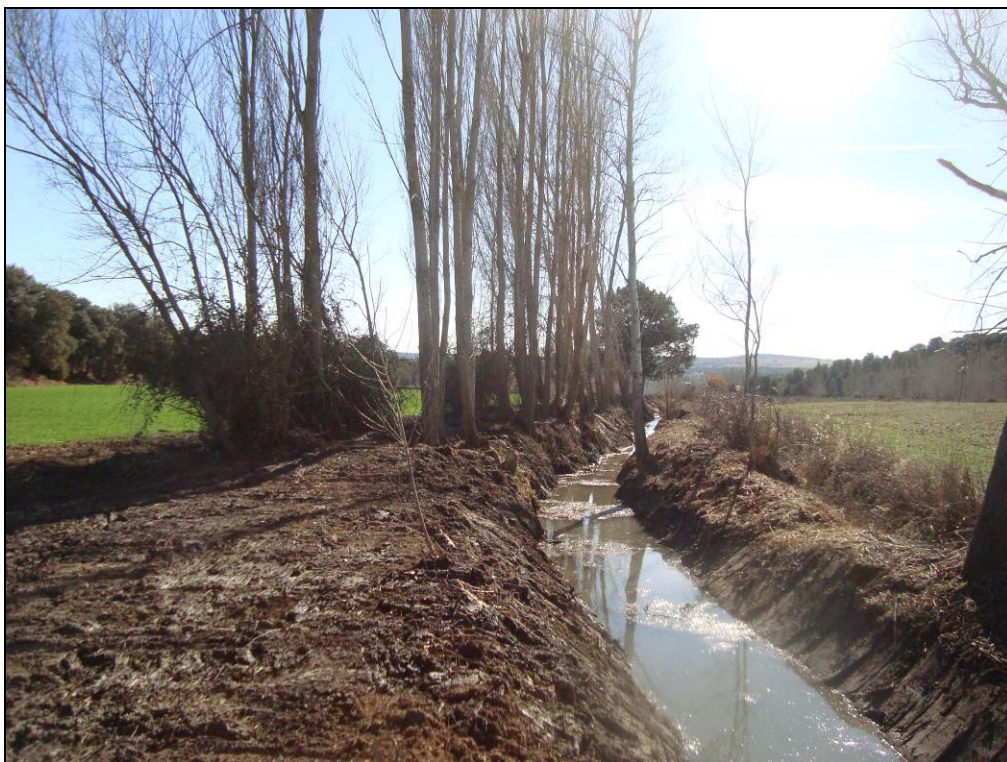
Situación después de la actuación

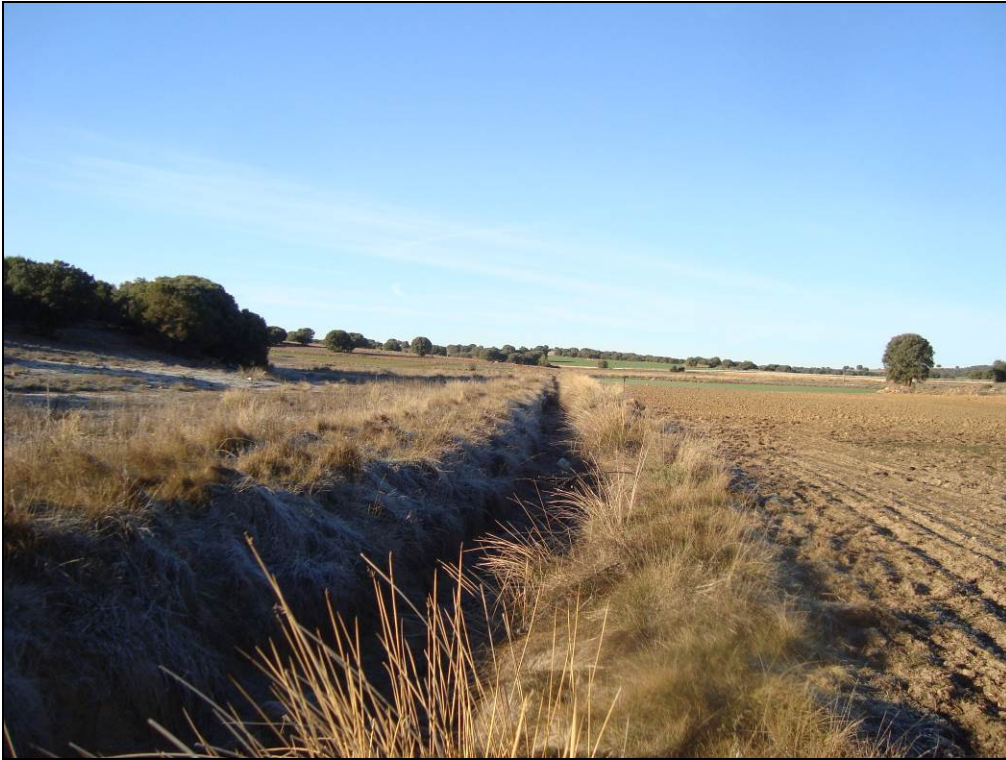
Situación antes de la actuación

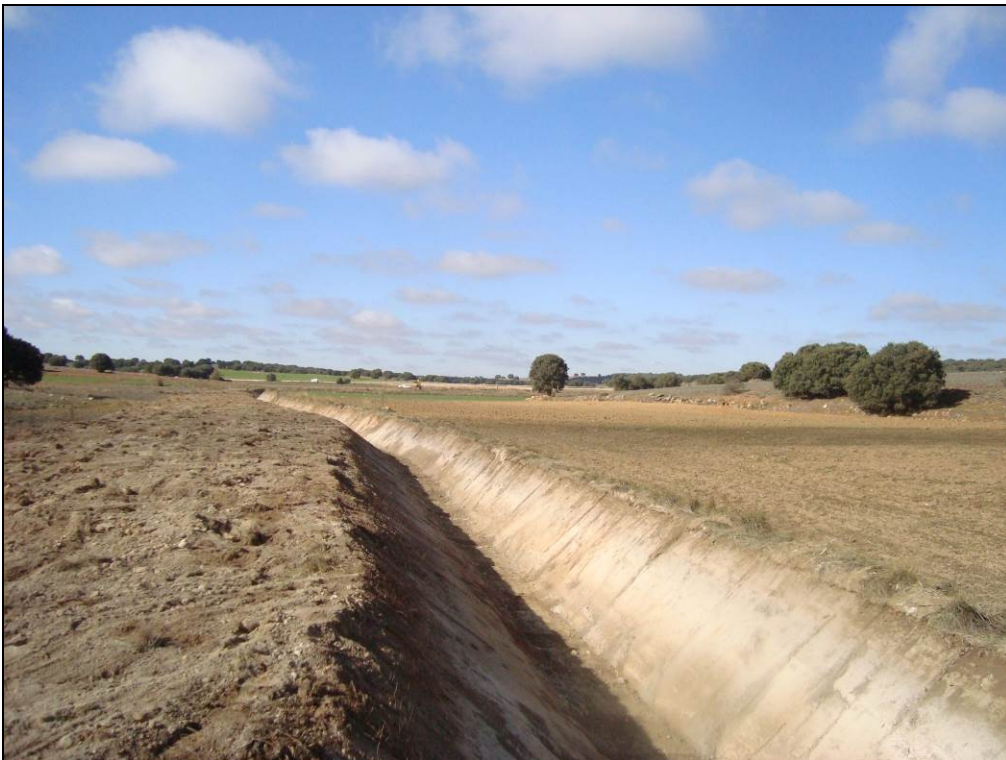
Situación después de la actuación
