CONFEDERACIÓN HIDROGRÁFICA DEL JÚCAR

## OBRAS Y ACTUACIONES PARA LA CONSERVACIÓN DE LOS CAUCES PÚBLICOS EN EL ÁMBITO DE LA CONFEDERACIÓN HIDROGRÁFICA DEL JÚCAR

<b>Provincia:</b>		Albacete			
<b>Término municipal:</b>		Balazote			
<b>Cauce:</b>		Río Jardín o Balazote, caz del Molino y río Mirón			
<b>Coordenadas S.R. ETRS-89, proyección UTM, huso 30</b>	<b>Río Jardín o Balazote</b>	XInicial	572.324	XFinal	574.815
		YInicial	4.304.190	YFinal	4.304.618
	<b>Caz del Molino</b>	XInicial	573.750	XFinal	574.696
		YInicial	4.303.878	YFinal	4.304.580
	<b>Río Mirón</b>	XInicial	574.044	XFinal	574.455
		YInicial	4.304.197	YFinal	4.303.274

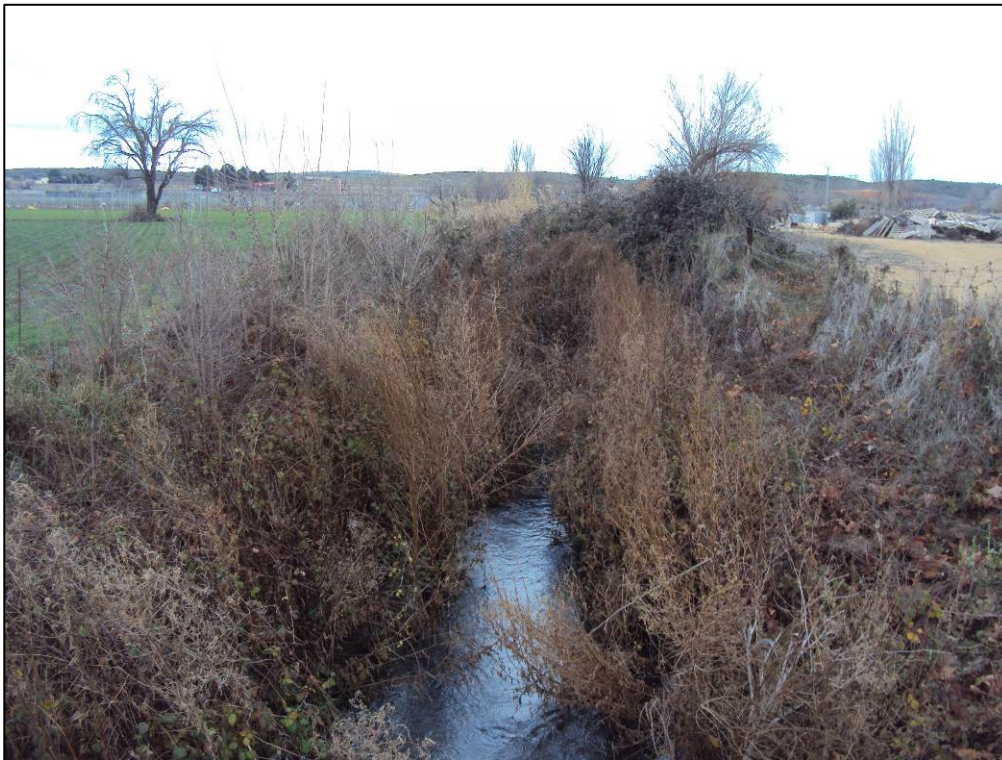
## Situación antes de la actuación

Los trabajos se han desarrollado sobre cauces próximos al casco urbano de Balazote en los que la acumulación de sedimentos en el lecho, junto con la presencia de grupos dispersos de vegetación de ribera en un estado fitosanitario deficitario, llegando a invadir el interior del cauce y con abundante material vegetal muerto, reducían de forma considerable sus secciones hídricas y, por ende, sus capacidades de desagüe en caso de avenidas.

- Adecuación ambiental de la vegetación, realizando de forma selectiva el apeo y retirada de aquellos pies en el interior del cauce que obstaculizaban el flujo de las aguas y eliminando los que aparecían muertos o moribundos, podándose las ramas secas con peligro de caer y evitar posibles futuros taponamientos y daños personales. De la misma manera, se eliminó mediante desbroce manual y selectivo la vegetación invasora que afectaba a la capacidad de desagüe del cauce. Los residuos generados en estas actuaciones se eliminaron mediante quema, astillado o traslado a gestor de residuos autorizado, según sus características y circunstancias.

- Mantenimiento de la sección transversal del cauce, extrayendo mediante retroexcavadora las tierras acumuladas en aquellos puntos en que su acumulación en el lecho disminuían considerablemente la sección de desagüe. Los materiales sólidos extraídos se extendieron bien en los terrenos colindantes a la actuación o fueron transportados a otras zonas autorizadas, dependiendo de las circunstancias de cada punto.
