CONFEDERACIÓN HIDROGRÁFICA DEL JÚCAR

OBRAS Y ACTUACIONES PARA LA CONSERVACIÓN DE LOS CAUCES PÚBLICOS EN EL ÁMBITO DE LA CONFEDERACIÓN HIDROGRÁFICA DEL JÚCAR

El objetivo principal de esta actuación ha sido recuperar la capacidad de desagüe del río Piqueras, en dos tramos, aguas arriba y abajo de una actuación que se hizo anteriormente en las proximidades del casco urbano, con una longitud total aproximada de 4.890 m, mediante trabajos de mantenimiento de la sección transversal del cauce y adecuación ambiental de la vegetación.

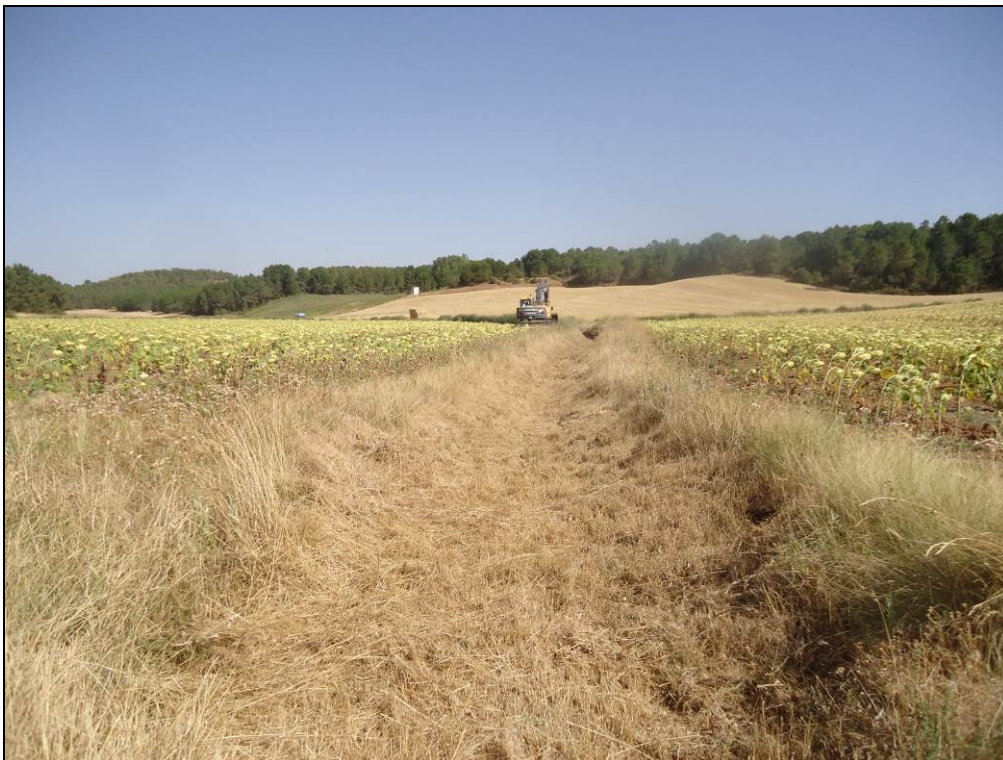
Los trabajos se han desarrollado a lo largo de dos tramos del río Piqueras que se caracterizaban por el mal estado de su vegetación, con pies en el interior del cauce y abundante material vegetal seco en la ribera con riesgo de caída y de originar obstrucciones. Por otro lado, encontrábamos zonas en las que la acumulación de sedimentos en el lecho mermaba considerablemente su sección hidráulica. En ambos casos la consecuencia más inmediata era la reducción de la capacidad de desagüe del cauce con el consiguiente incremento del riesgo de inundaciones en caso de crecidas ordinarias.

Situación antes de la actuación

- Adecuación ambiental de la vegetación, realizando de forma selectiva el apeo y retirada de aquellos pies en el interior del cauce que obstaculizaban el flujo de las aguas y eliminando los que aparecían muertos o moribundos, podándose las ramas secas con peligro de caer y evitar posibles futuros taponamientos y daños personales. De la misma manera, se eliminó mediante desbroce manual y selectivo la vegetación invasora que afectaba a la capacidad de desagüe del cauce. Los residuos generados en estas actuaciones se eliminaron mediante quema, astillado o traslado a gestor de residuos autorizado, según sus características y circunstancias.

- Mantenimiento de la sección transversal del cauce, extrayendo mediante retroexcavadora las tierras acumuladas en aquellas zonas en que su acumulación en el lecho disminuían considerablemente la sección de desagüe. Los materiales sólidos extraídos se extendieron bien en los terrenos colindantes a la actuación o fueron transportados a otras zonas autorizadas, dependiendo de las circunstancias de cada punto.

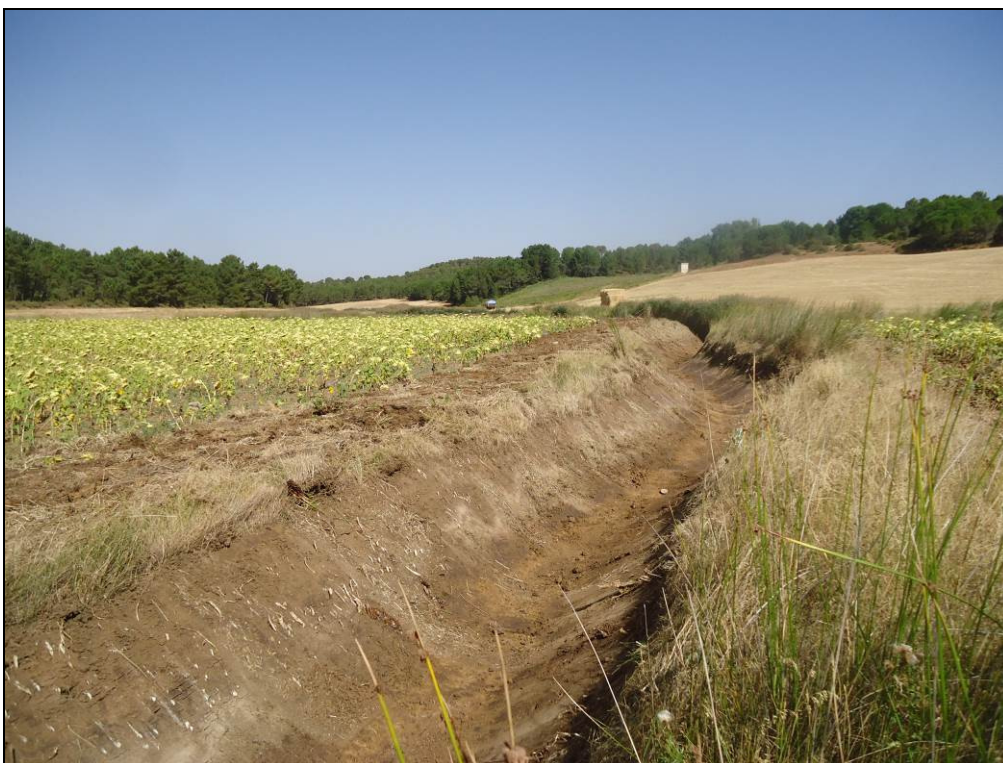
Situación después de la actuación

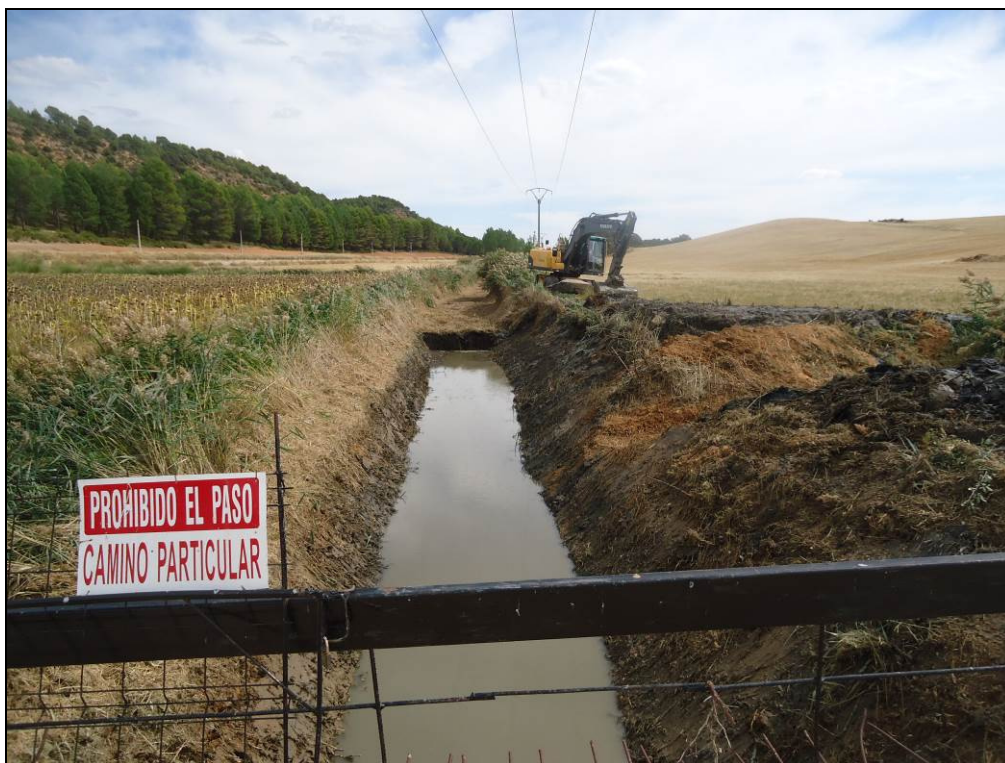
Situación durante la actuación

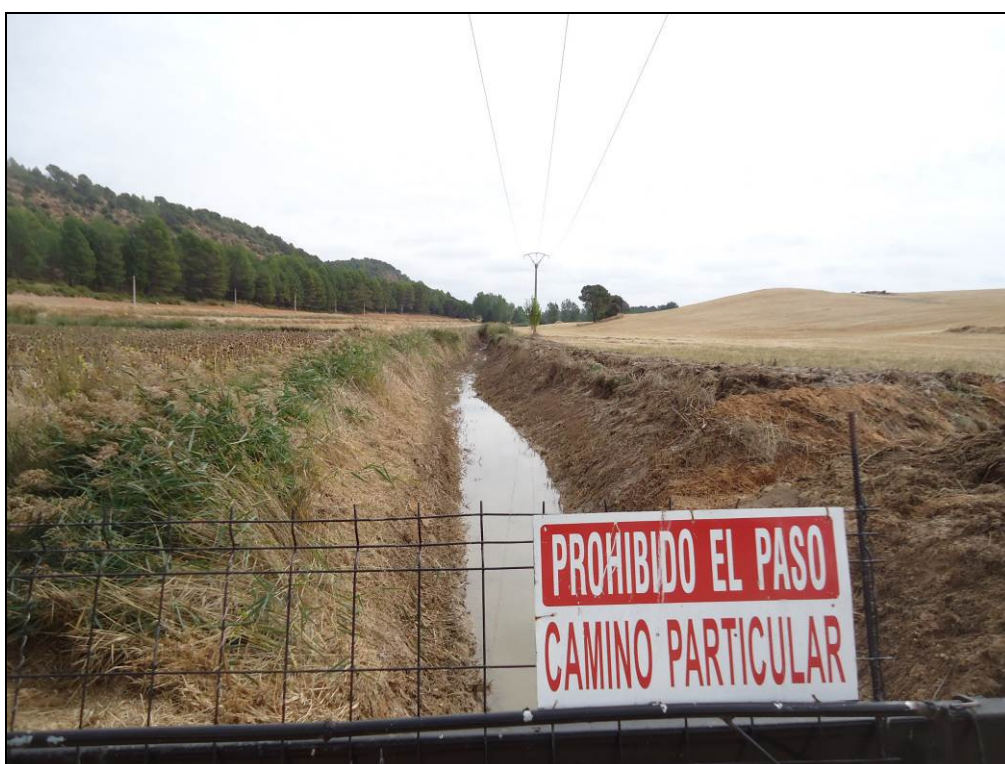
Situación después de la actuación
