CONVENIO DE COLABORACIÓN ENTRE LA CONFEDERACIÓN HIDROGRÁFICA DEL JÚCAR Y LA DIPUTACIÓN PROVINCIAL DE CUENCA PARA LA EJECUCIÓN Y FINANCIACIÓN DE ACTUACIONES DEL PLAN DE RESTAURACIÓN HIDROLÓGICO-FORESTAL Y PROTECCIÓN DE CAUCES.

ADECUACIÓN SOCIOAMBIENTAL Y ACONDICIONAMIENTO EN VARIOS CAUCES EN LOS TTMM DE ARCAS DEL VILLAR, BONICHES, PARACUELLOS DE LA VEGA Y VILLAR DE DOMINGO GARCÍA (NOHEDA) EN LA PROVINCIA DE CUENCA.

UBICACIÓN

Provincia:	Cuenca			
Término municipal:	Arcas del Villar			
Cauce:	Río San Martín y Cañada de San Martín			
Coordenadas S.R. ETRS-89, proyección UTM, huso 30	XInicial	575.628	XFinal	577.156
	YInicial	4.426.676	YFinal	4.426.635

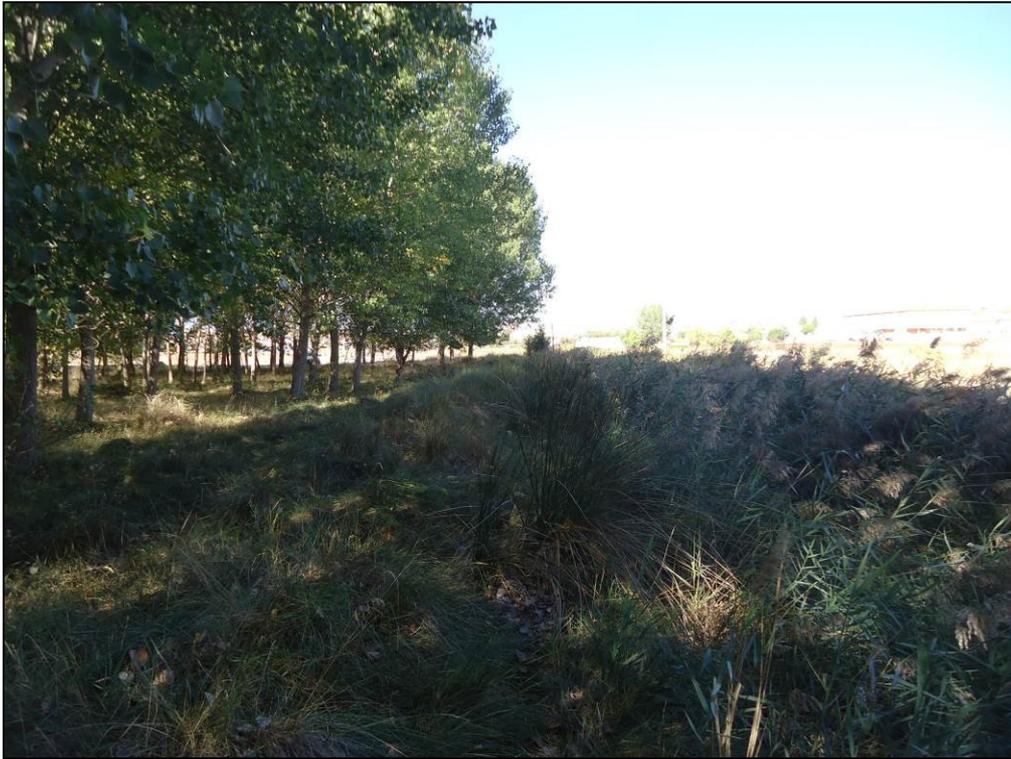
Situación antes de la actuación

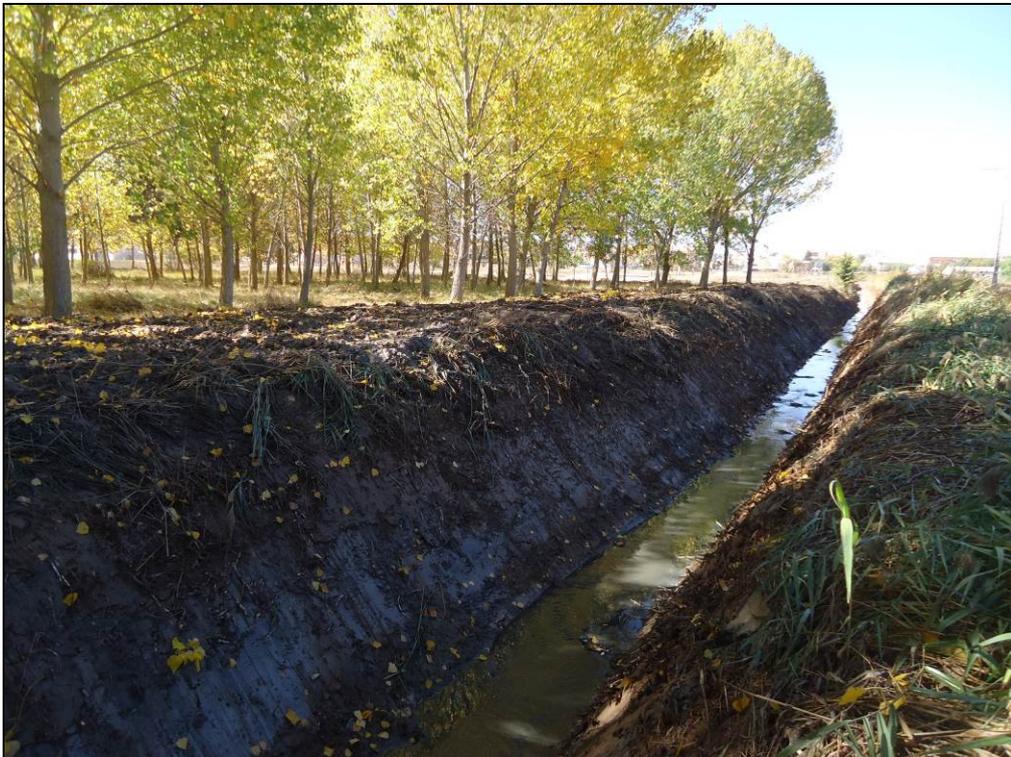
Situación después de la actuación

- Mejora de la sección transversal de desagüe: supusieron la extracción mecanizada, mediante el empleo de retro giratoria, de las tierras acumuladas en los lechos a lo largo de los años, previa eliminación manual de la vegetación heliófila, a través del uso de desbrozadoras manuales. Los restos originados en los comentados trabajos, se fueron extendiendo en las parcelas colindantes a lo largo de toda la longitud de actuación. Cuando esto no fue posible, se procedió a su carga y transporte hasta lugares autorizados, donde fueron extendidos.

- Adecuación ambiental de la vegetación de ribera, realizando de forma selectiva el desbroce, apeo y retirada de aquellos elementos vegetales localizados en el interior del cauce así como de aquellos que aparecían muertos o moribundos y podando las ramas secas con peligro de caer, con lo que evitamos posibles futuros taponamientos y daños personales. Los residuos generados fueron eliminados mediante quema, astillado o traslado a gestor de residuos autorizado, según sus características y circunstancias.

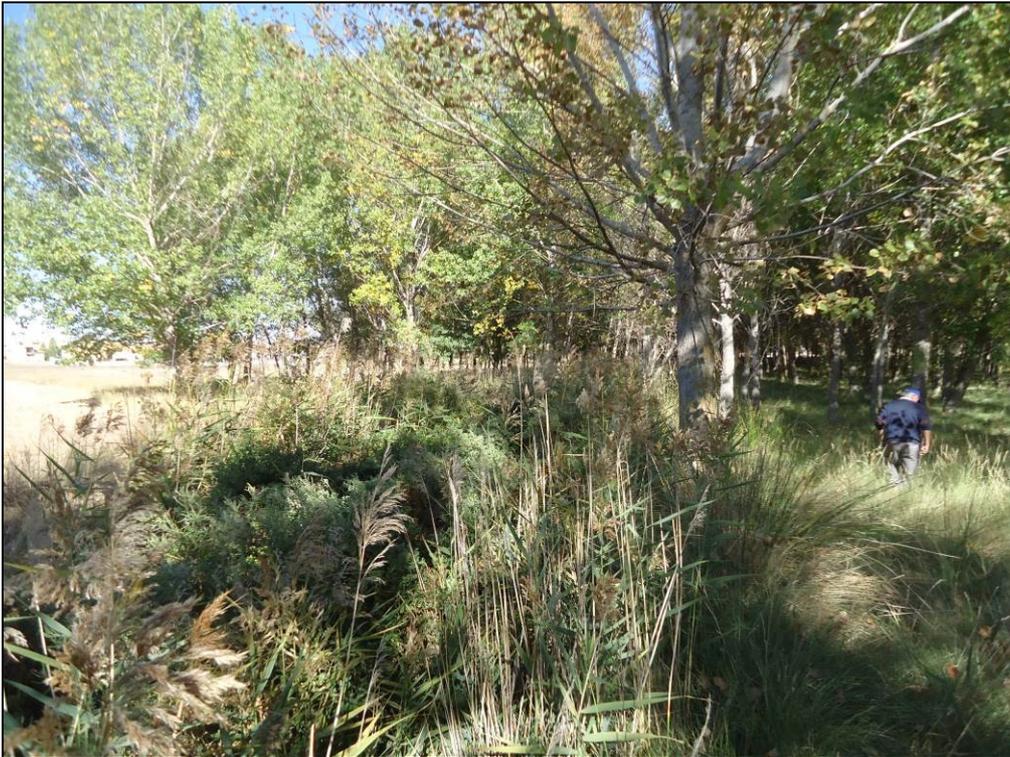
Situación antes de la actuación

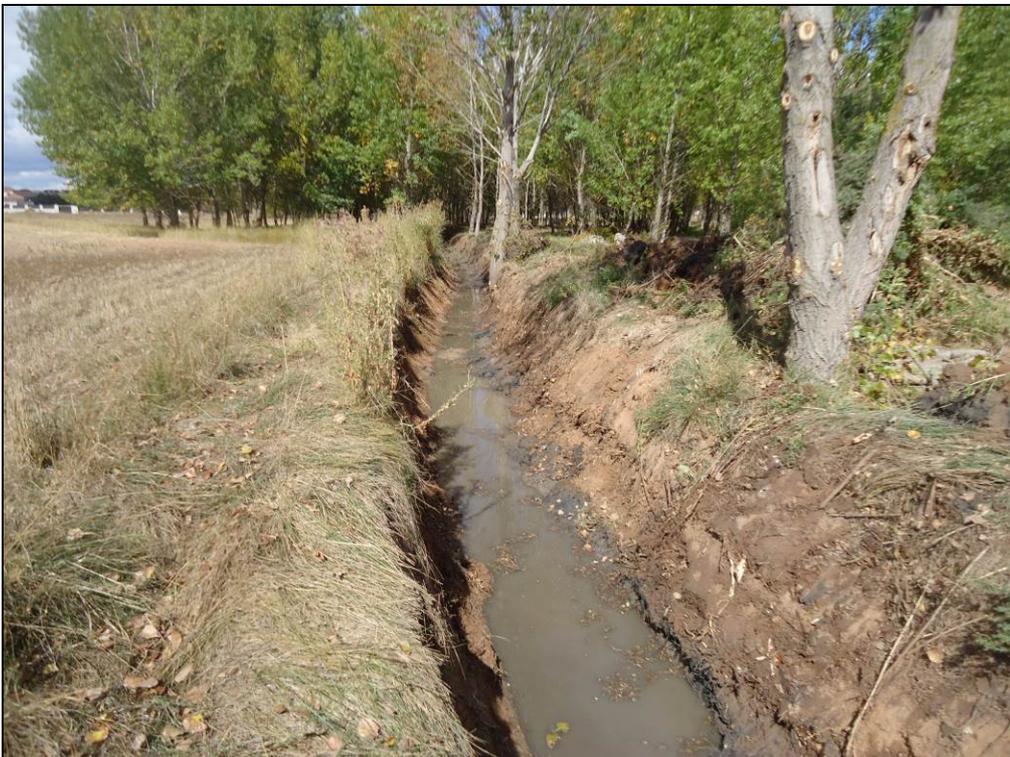
Situación después de la actuación

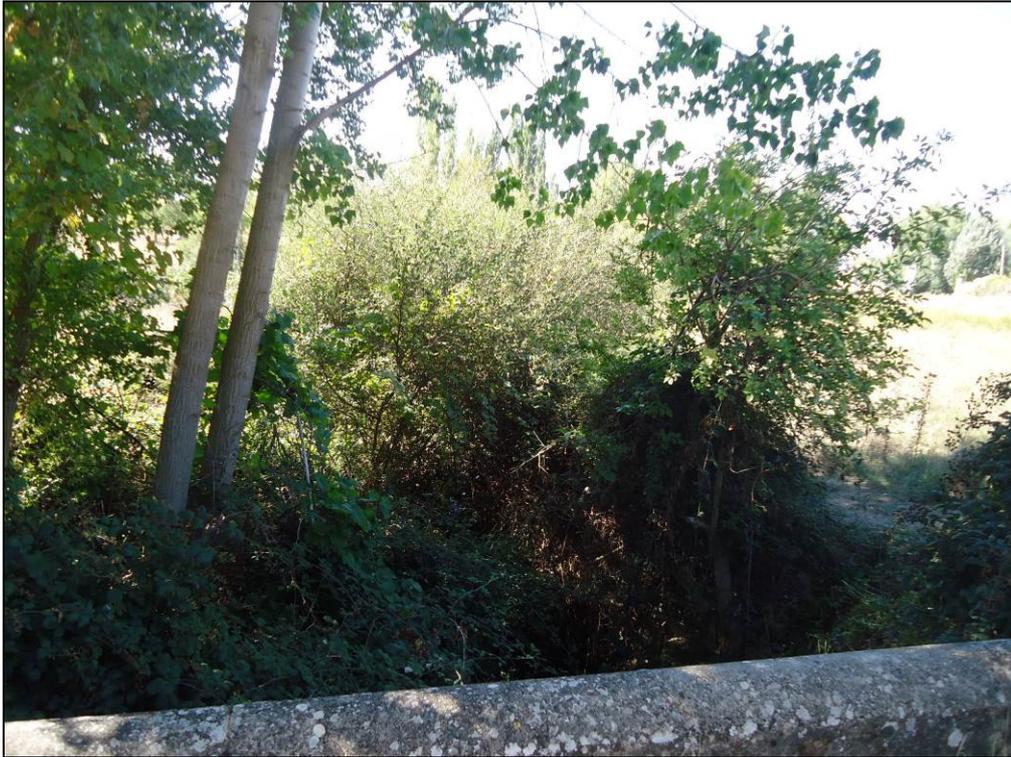
Situación antes de la actuación

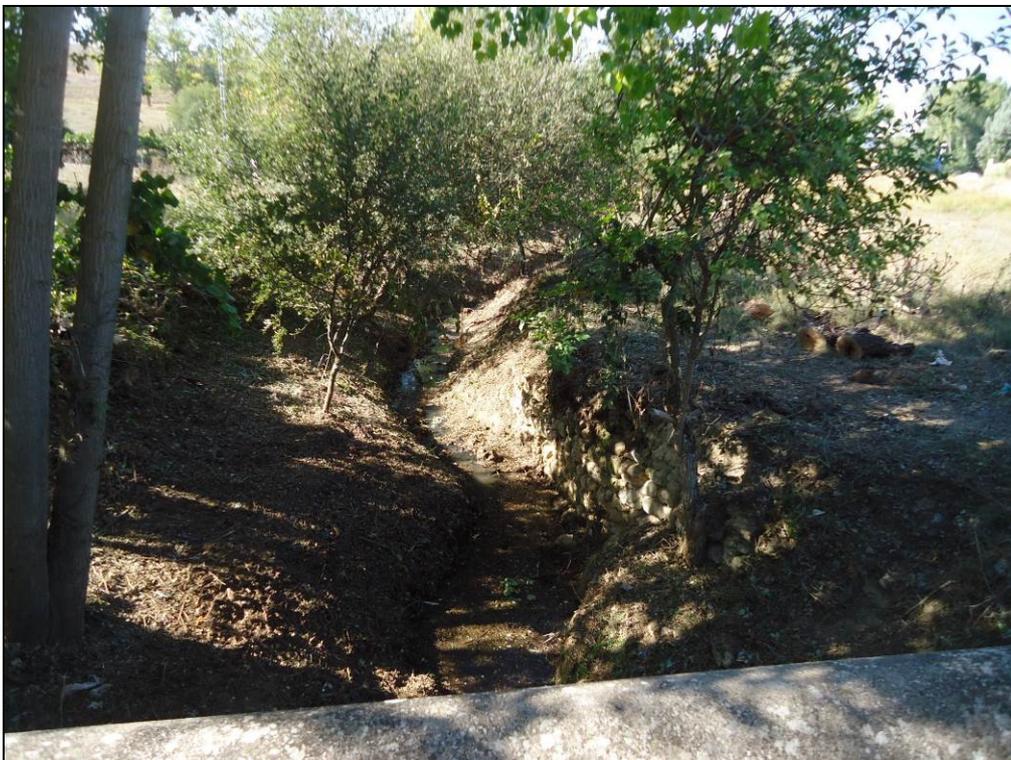
Situación después de la actuación
