CONVENIO DE COLABORACIÓN ENTRE LA CONFEDERACIÓN HIDROGRÁFICA DEL JÚCAR Y LA DIPUTACIÓN PROVINCIAL DE CUENCA PARA LA EJECUCIÓN Y FINANCIACIÓN DE ACTUACIONES DEL PLAN DE RESTAURACIÓN HIDROLÓGICO-FORESTAL Y PROTECCIÓN DE CAUCES.

ADECUACIÓN SOCIOAMBIENTAL Y ACONDICIONAMIENTO EN VARIOS CAUCES EN LOS TTMM DE ARCAS DEL VILLAR, BONICHES, PARACUELLOS DE LA VEGA Y VILLAR DE DOMINGO GARCÍA (NOHEDA) EN LA PROVINCIA DE CUENCA.

UBICACIÓN

Provincia:	Cuenca			
Término municipal:	Boniches			
Cauce:	Arroyo de Valhondo			
Coordenadas S.R. ETRS-89, proyección UTM, huso 30	XInicial	616.293	XFinal	618.088
	YInicial	4.426.845	YFinal	4.427.023

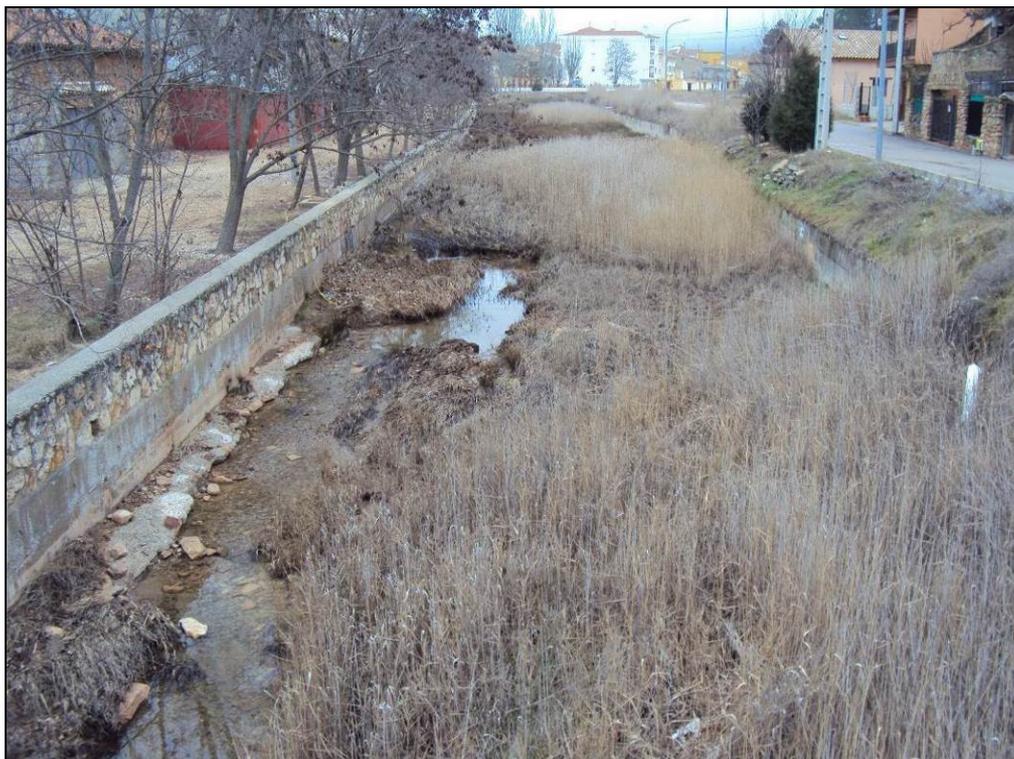
Situación antes de la actuación

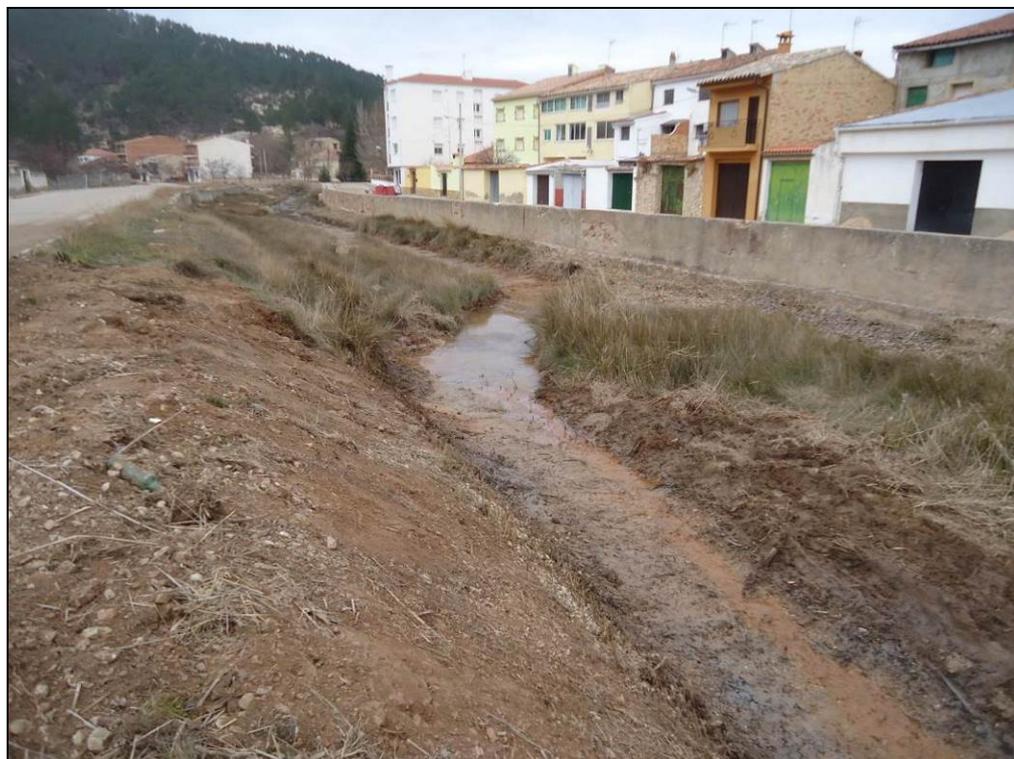
Situación después de la actuación

- Mejora de la sección transversal de desagüe: supusieron la extracción mecanizada, mediante el empleo de retro giratoria, de las tierras acumuladas en el lecho a lo largo de los años, previa eliminación manual de la vegetación heliófila, a través del uso de desbrozadoras manuales. Los restos originados en los comentados trabajos, fueron cargados sobre camión y transportados hasta lugares autorizados al efecto.

- Adecuación ambiental de la vegetación de ribera, realizando de forma selectiva el desbroce, apeo y retirada de aquellos elementos vegetales localizados en el interior del cauce así como de aquellos que aparecían muertos o moribundos y podando las ramas secas con peligro de caer, con lo que evitamos posibles futuros taponamientos y daños personales. Los residuos generados fueron eliminados mediante quema, astillado o traslado a gestor de residuos autorizado, según sus características y circunstancias.

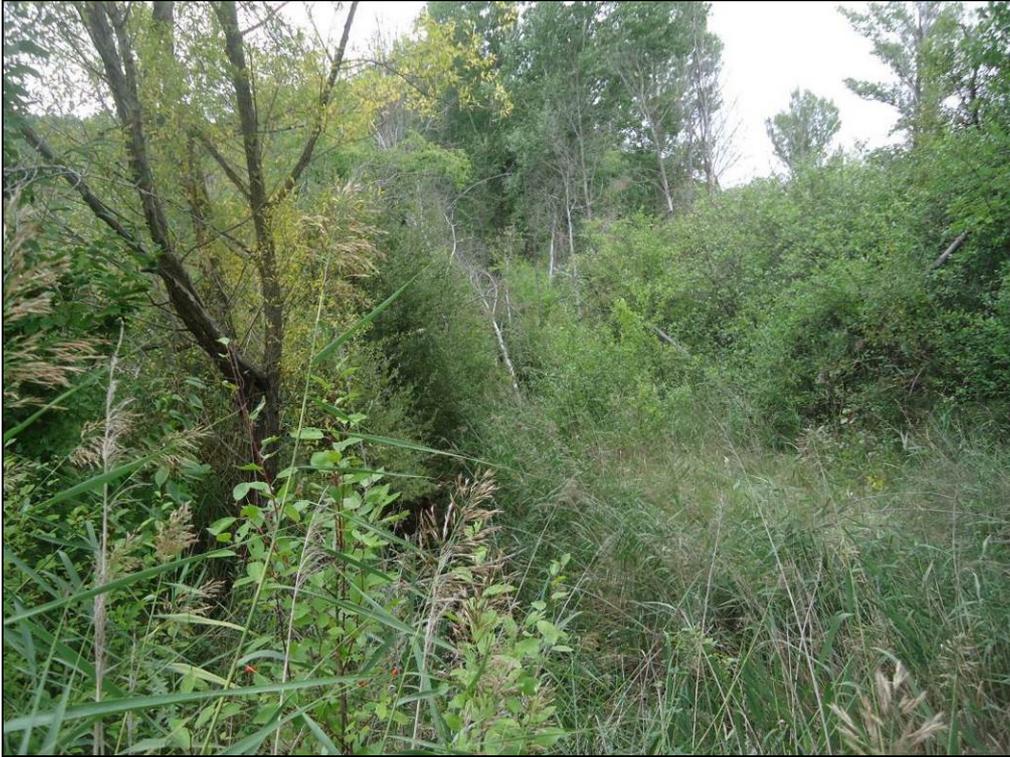
Situación antes de la actuación

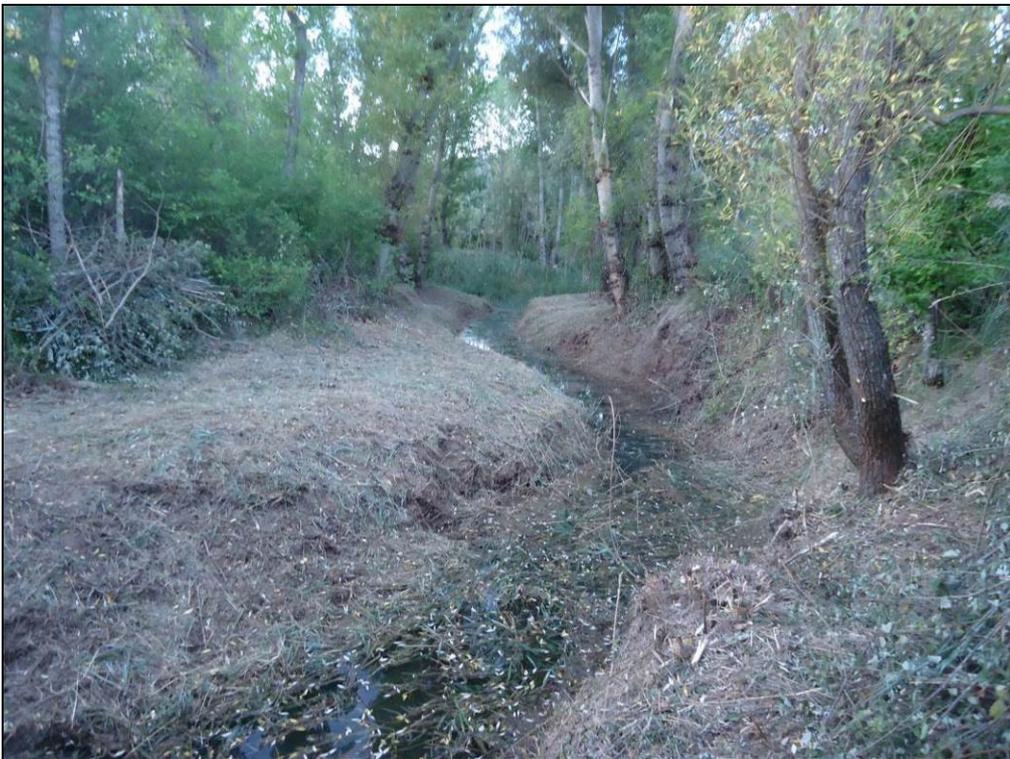
Situación después de la actuación
