**OBRAS DE EMERGENCIA PARA LA RESTAURACIÓN, LIMPIEZA, RETIRADA DE TAPONES Y REPARACIÓN DE LOS DAÑOS EN EL DPH, ZONAS ASOCIADAS Y MÁRGENES CAUSADOS POR LAS AVENIDAS EXTRAORDINARIAS A CAUSA DE LOS FUERTES TEMPORALES DE LLUVIA HABIDOS EN EL MES DE MARZO DE 2015, EN LAS PROVINCIAS DE ALBACETE Y CUENCA EN EL ÁMBITO DE LA CHJ**

CONFEDERACIÓN HIDROGRÁFICA DEL JUCAR

<b>Provincia:</b>	Cuenca			
<b>Término municipal:</b>	Enguídanos			
<b>Cauce:</b>	Río San Martín			
<b>Coordenadas S.R. ETRS-89, proyección UTM, huso 30</b>	XInicial	621.358	XFinal	620.977
	YInicial	4.396.776	YFinal	4.395.730

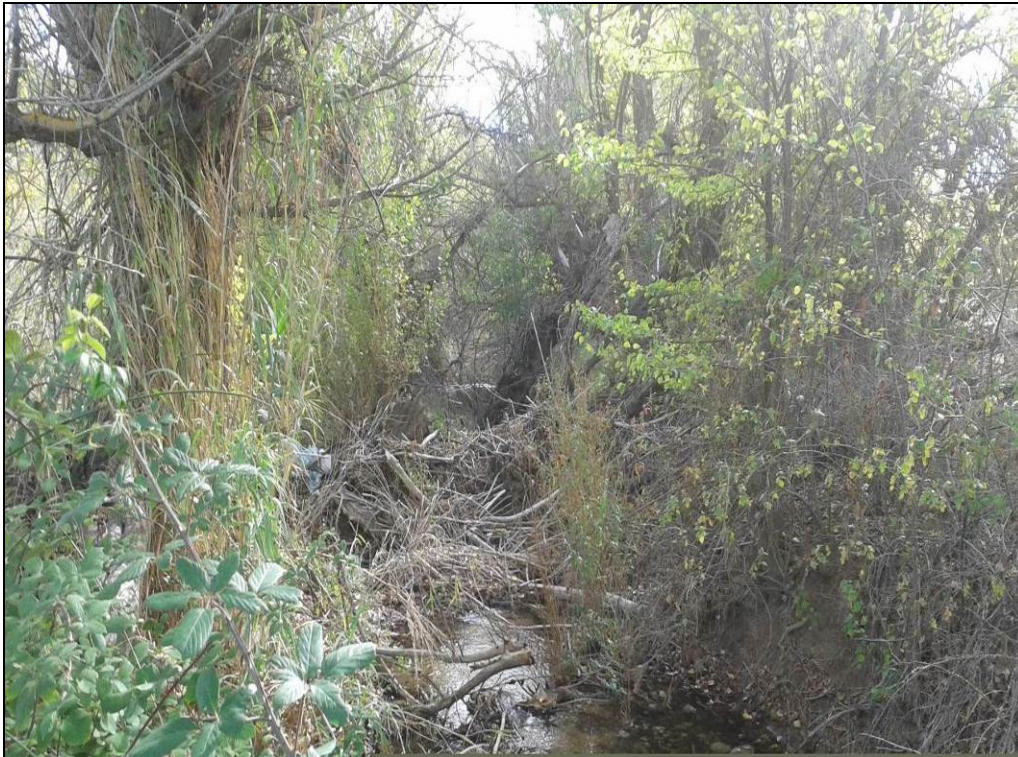
## Situación antes de la actuación

Los trabajos se han desarrollado en un tramo del río San Martín de longitud aproximada 1.500 m, en el T.M. de Enguídanos (Cuenca), y han consistido en la adecuación ambiental de la vegetación del cauce mediante trabajos de clareo, poda y desbroce selectivo, saneando la masa y eliminando todos aquellos elementos que suponían o podían llegar a suponer un obstáculo al normal flujo de las aguas. De la misma manera, se procedió a la retirada y eliminación de los restos de material vegetal seco ya caídos y acumulados en el interior del cauce, dejando completamente libre su sección y recuperando su capacidad de desagüe.

Los residuos finos generados fueron eliminados mediante quema o astillado, según las circunstancias, mientras que los de cierto grosor fueron troceados y apilados en la ribera quedando a disposición de los vecinos de la zona.
