**OBRAS DE EMERGENCIA PARA LA RESTAURACIÓN, LIMPIEZA, RETIRADA DE TAPONES Y REPARACIÓN DE LOS DAÑOS EN EL DPH, ZONAS ASOCIADAS Y MÁRGENES CAUSADOS POR LAS AVENIDAS EXTRAORDINARIAS A CAUSA DE LOS FUERTES TEMPORALES DE LLUVIA HABIDOS EN EL MES DE MARZO DE 2015, EN LAS PROVINCIAS DE ALBACETE Y CUENCA EN EL ÁMBITO DE LA CHJ**

CONFEDERACIÓN HIDROGRÁFICA DEL JUCAR

<b>Provincia:</b>	Albacete			
<b>Término municipal:</b>	Peñascosa			
<b>Cauce:</b>	Río Puentecillas			
<b>Coordenadas S.R. ETRS-89, proyección UTM, huso 30</b>	XInicial	563.205	XFinal	560.746
	YInicial	4.279.299	YFinal	4.277.509

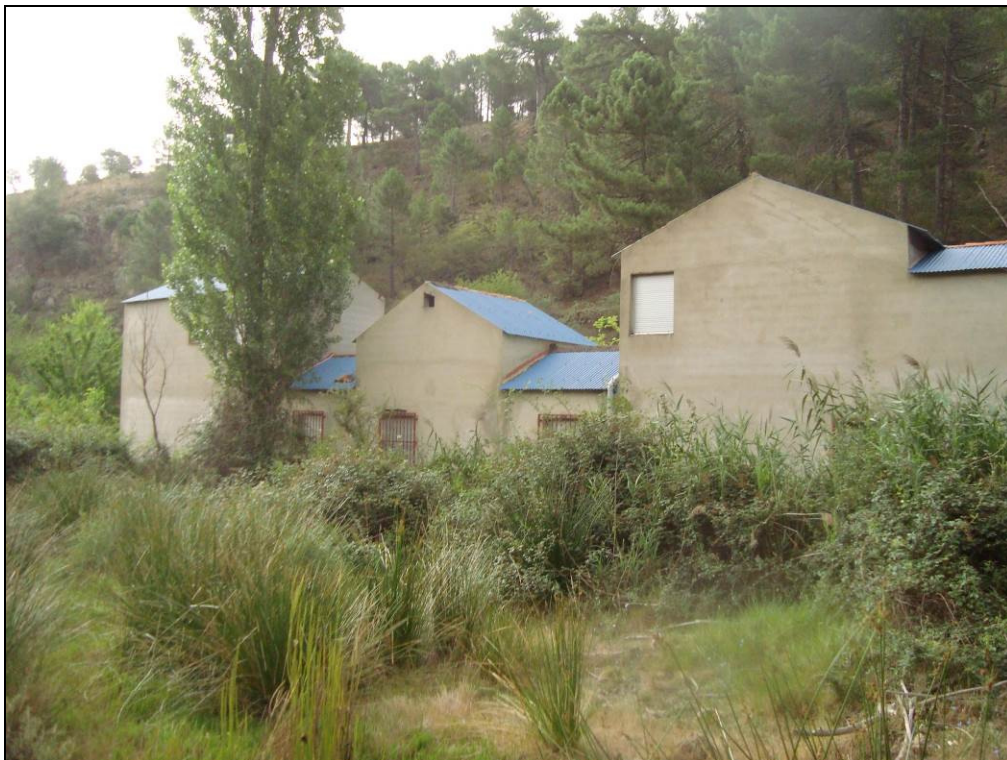
**Situación antes de la actuación**

- Limpieza mecanizada; se procedió a la extracción mecanizada de tierras de forma puntual en aquellas zonas en las que se hacía necesario, extendiendo los materiales sólidos extraídos de la limpieza a lo largo del tramo de actuación o en zonas autorizadas al efecto, según el caso.
- Tratamientos selvícolas; se realizaron trabajos de apeo y retirada de aquellos pies en el interior del cauce que obstaculizaban el flujo de las aguas, así como de aquellos que se presentaban muertos o moribundos. También se podaron las ramas secas con peligro de caer y evitar posibles futuros taponamientos y daños personales. De la misma manera se eliminó mediante desbroce manual y selectivo la vegetación invasora que afectaba a la capacidad de desagüe del cauce. Los residuos generados se eliminaron mediante quema, astillado o traslado a gestor de residuos autorizado, según los casos.

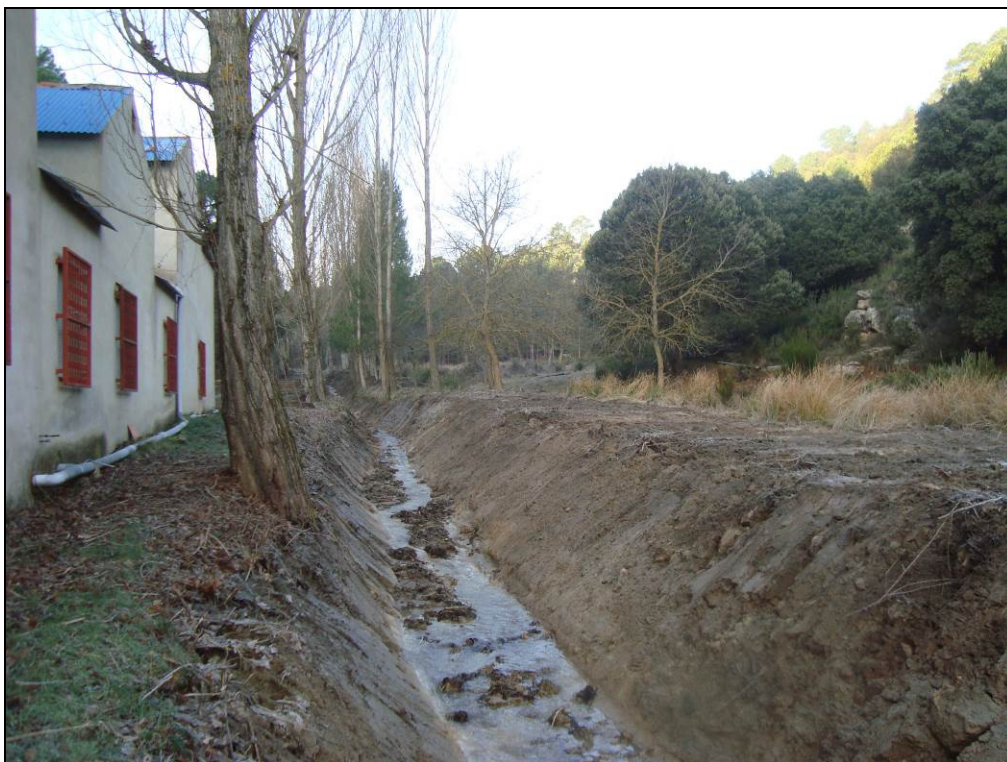
**Situación después de la actuación**
