CONFEDERACIÓN HIDROGRÁFICA DEL JÚCAR

## OBRAS DE EMERGENCIA PARA EL DESARROLLO DE LA SEGUNDA FASE DE LA REPARACIÓN DE LOS DAÑOS CAUSADOS POR LAS INUNDACIONES Y OTROS EFECTOS DE LOS TEMPORALES DE LLUVIA, NIEVE Y VIENTO ACAECIDOS EN EL MES DE MARZO DE 2015 EN EL ÁMBITO DE LA CONFEDERACIÓN HIDROGRÁFICA DEL JÚCAR.

Provincia:	Cuenca			
Término municipal:	Nohales (Cuenca)			
Cauce:	Varios arroyos			
Coordenadas S.R. ETRS-89, proyección UTM, huso 30	XInicial	570.363	XFinal	569.950
	YInicial	4.438.859	YFinal	4.436.017

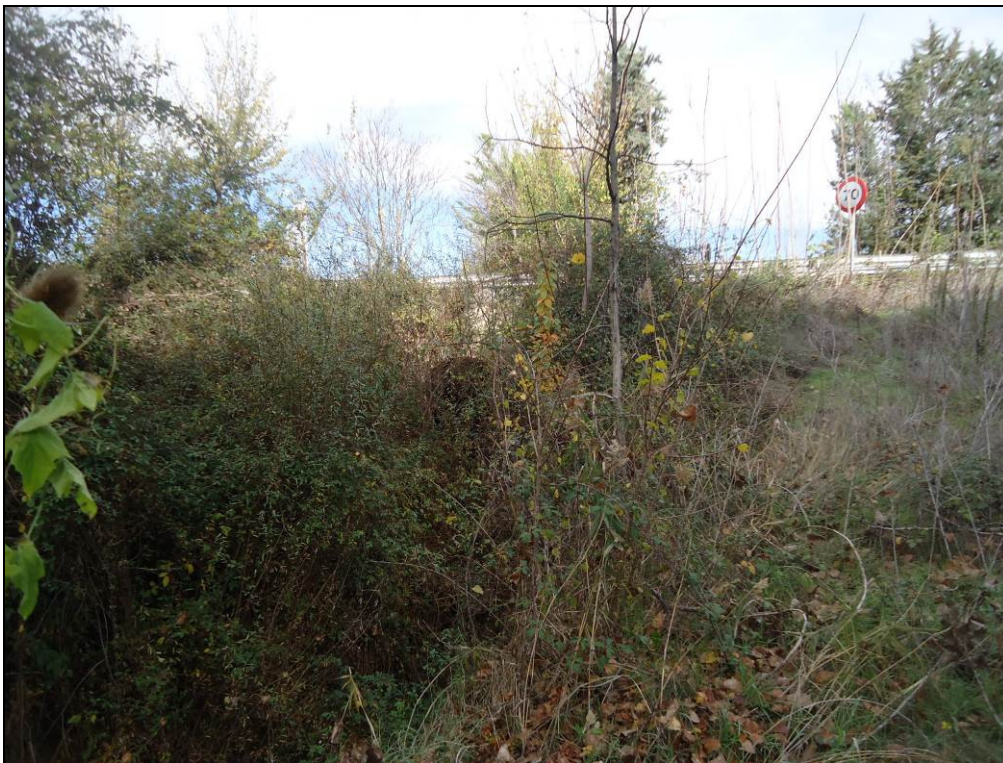
Los trabajos se han desarrollado sobre varios arroyos próximos a la pedanía de Nohales, en el T.M. de Cuenca (Cuenca), en los que la acumulación de sedimentos en sus lechos, junto con la profusa proliferación de la vegetación de ribera que llegaba a invadir parcial y, en algunas zonas, totalmente el interior de los cauces, provocaban una considerable merma de sus secciones hídricas, disminuyendo la capacidad de desagüe y aumentando el riesgo de desbordamiento en caso de avenidas.

## Situación antes de la actuación

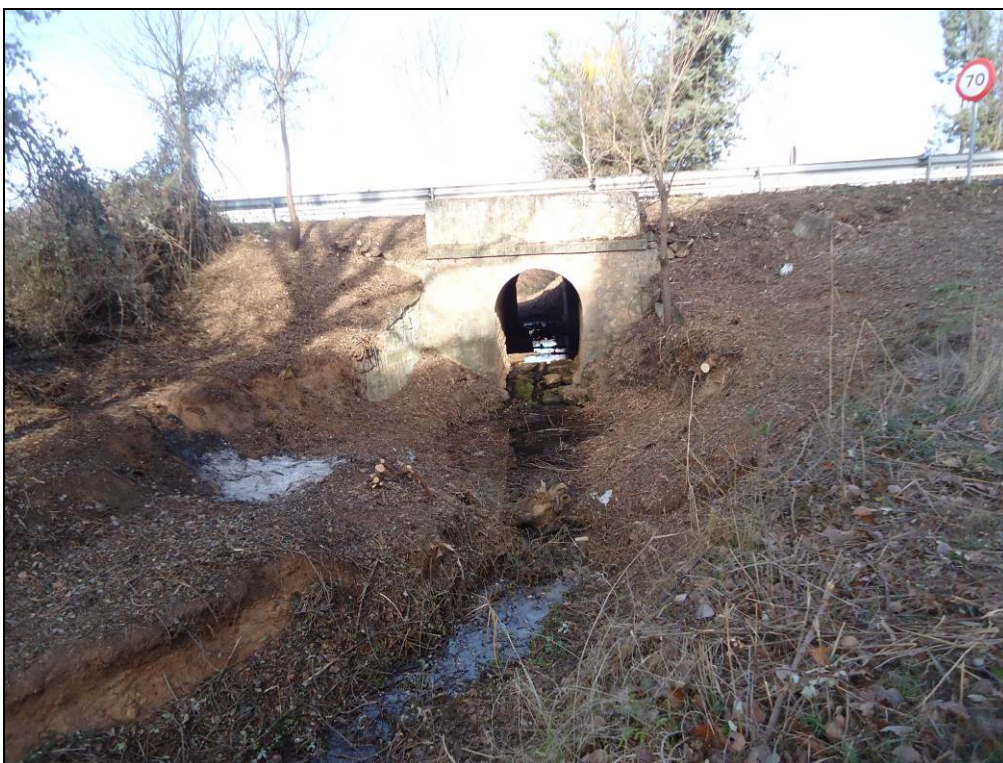
## Situación después de la actuación

- Mantenimiento de la sección transversal del cauce, extrayendo mediante retroexcavadora las tierras acumuladas en el lecho y dejándolas extendidas bien en los terrenos colindantes a la actuación o, en caso que esto no era posible, transportándolas a otras zonas autorizadas.
- Adecuación ambiental de la densa vegetación presente en la zona, realizando de forma selectiva trabajos de desbroce, apeo y retirada de aquellos pies en el interior del cauce que obstaculizaban el flujo de las aguas y eliminando los que aparecían muertos o moribundos, podándose las ramas secas con peligro de caer y evitar posibles futuros taponamientos y daños personales. Los residuos generados en estas actuaciones se eliminaron mediante quema, astillado o traslado a gestor de residuos autorizado, según sus características y circunstancias.

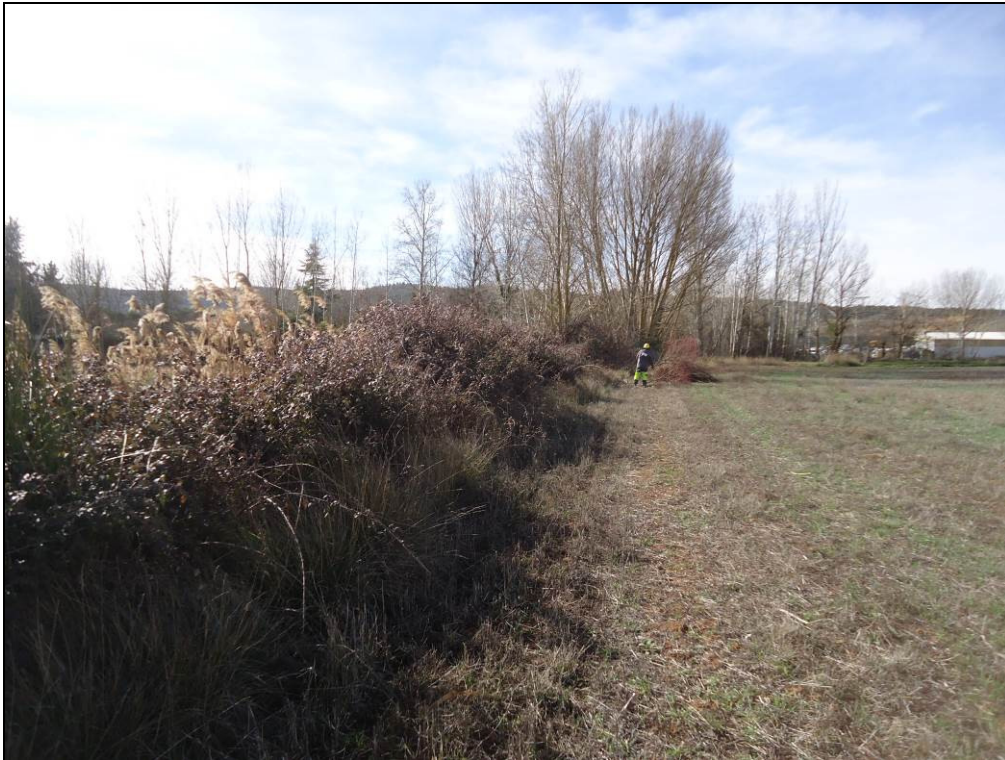
**Situación antes de la actuación**

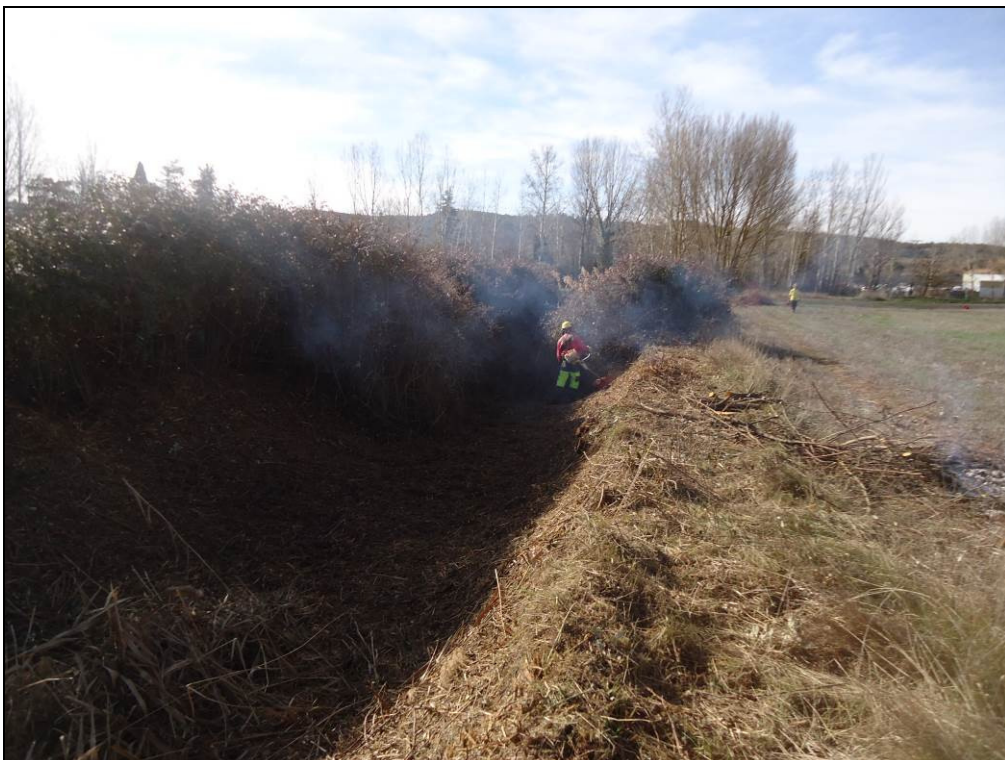
**Situación después de la actuación**
