CONFEDERACIÓN HIDROGRÁFICA DEL JÚCAR

## OBRAS DE ACTUACIONES PARA LA CONSERVACIÓN DE LOS CAUCES PÚBLICOS EN EL ÁMBITO DE LA CONFEDERACIÓN HIDROGRÁFICA DEL JÚCAR EN LAS PROVINCIAS DE ALBACETE Y CUENCA

<b>Provincia:</b>	Cuenca			
<b>Término municipal:</b>	Barchín del Hoyo			
<b>Cauce:</b>	Arroyo de la Hoz			
<b>Coordenadas S.R. ETRS-89, proyección UTM, huso 30</b>	XInicial	579.593	XFinal	580.727
	YInicial	4.391.565	YFinal	4.389.487

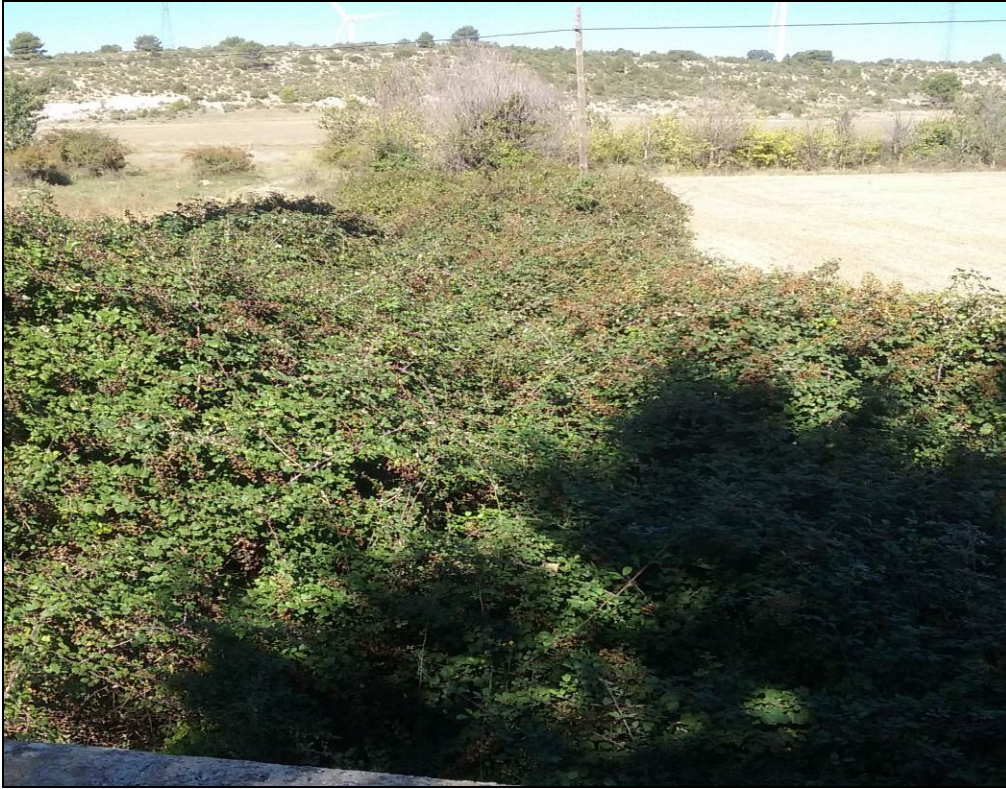
**Situación antes de la actuación**

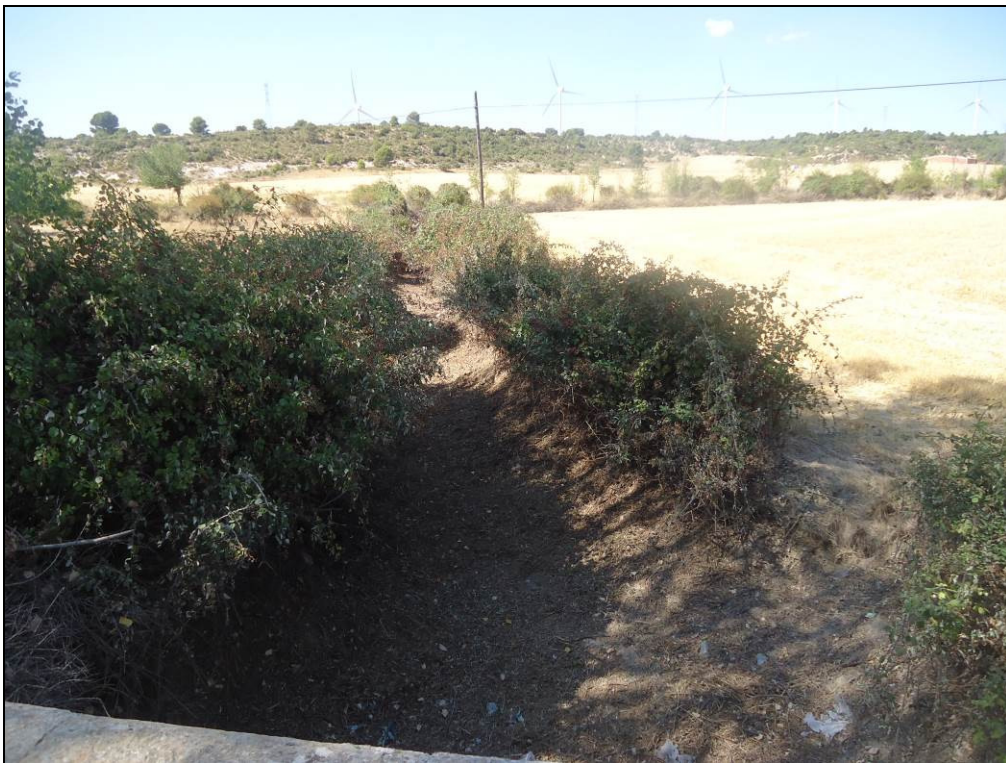
**Situación después de la actuación**

- Mejora de la sección transversal de desagüe: supuso la extracción mecanizada, mediante el empleo de retro giratoria, de las tierras que se habían venido acumulando en el lecho de determinados tramos a lo largo de los años. Los restos originados se fueron extendiendo en las parcelas colindantes a lo largo de toda la longitud de actuación o, en aquellas zonas en las que esto no fue posible, se procedió a su carga y transporte hasta lugares autorizados, donde fueron extendidos.

- Adecuación ambiental de la vegetación de ribera, realizando de forma selectiva el apeo y retirada de aquellos pies localizados en el interior del cauce así como de los que aparecían muertos o moribundos y podando las ramas secas con peligro de caer, con lo que evitamos posibles futuros taponamientos y daños personales. Dada la fuerte proliferación de especies heliófilas tales como zarzales, que llegaban a ocupar en muchas ocasiones todo el interior del cauce, se procedió a su desbroce actuando desde el interior del cauce, dejando totalmente libre su sección pero respetando los márgenes, con lo que el agua fluye libremente al tiempo que preservamos su función como refugio de fauna ribereña. Los residuos generados en estos trabajos fueron eliminados mediante quema, astillado o traslado a gestor de residuos autorizado, según sus características y circunstancias.

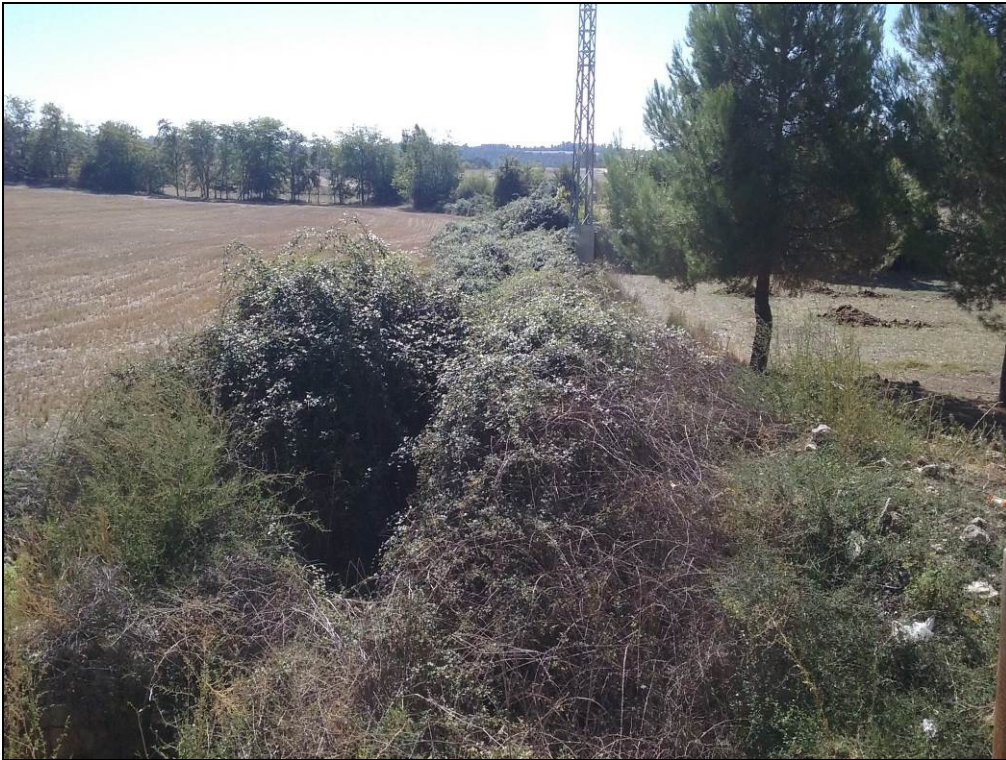
**Situación antes de la actuación**

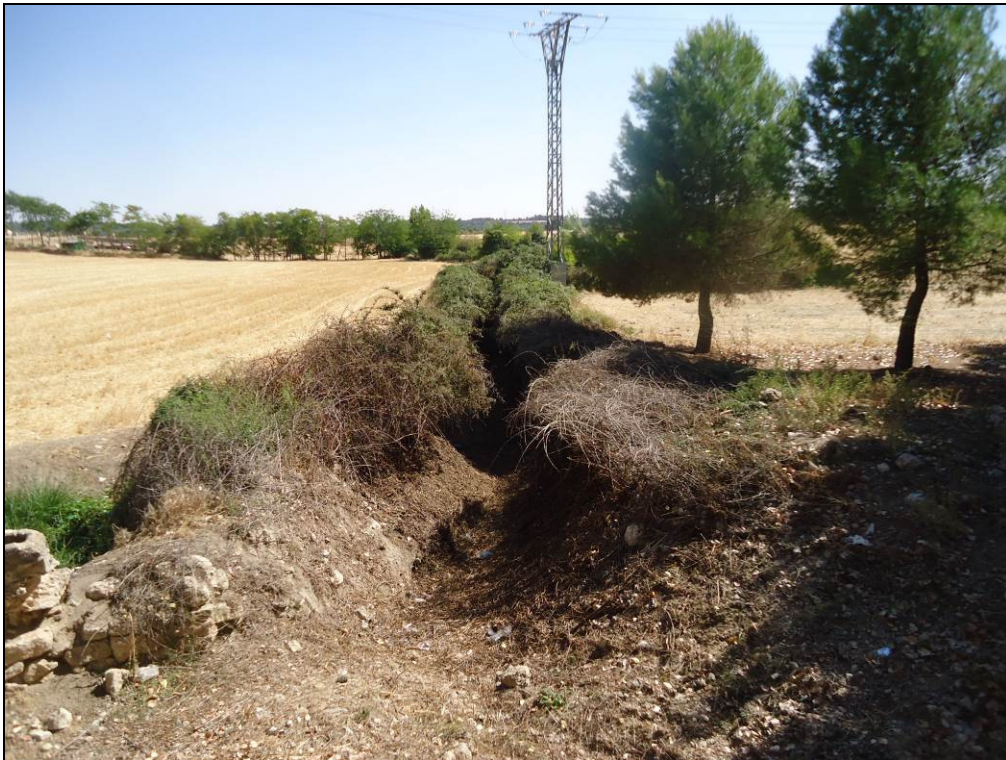
**Situación después de la actuación**
