OBRAS DE ACTUACIONES PARA LA CONSERVACIÓN DE LOS CAUCES PÚBLICOS EN EL ÁMBITO DE LA CONFEDERACIÓN HIDROGRÁFICA DEL JÚCAR EN LAS PROVINCIAS DE ALBACETE Y CUENCA

Provincia:	Albacete			
Término municipal:	Higuerauela			
Cauce:	Barranco del Tollo			
Coordenadas S.R. ETRS-89, proyección UTM, huso 30	XInicial	632.038	XFinal	633.147
	YInicial	4.312.090	YFinal	4.312.321

OBJETO

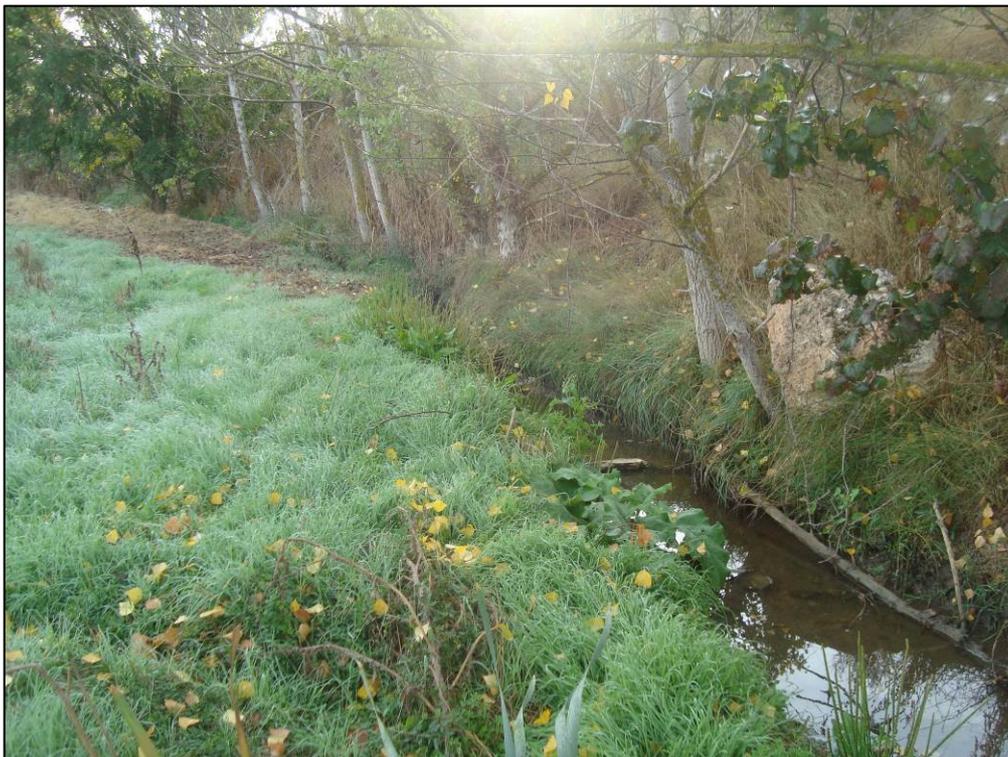
Situación antes de la actuación

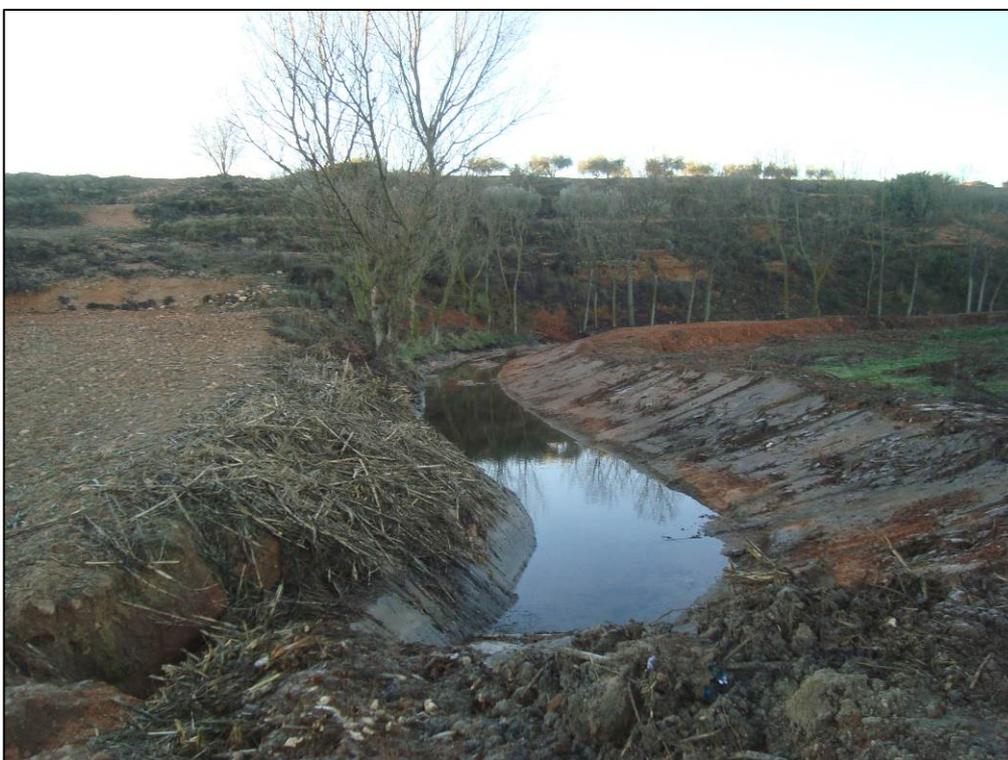
Situación después de la actuación

- Acondicionamiento de la sección transversal de desagüe: supuso la extracción mecanizada, mediante el empleo de retro giratoria, de las tierras acumuladas en el lecho a lo largo de los años, previa eliminación manual de la vegetación heliófila, a través del uso de desbrozadoras manuales. Los restos originados en los comentados trabajos, se fueron extendiendo en las parcelas colindantes a lo largo de toda la longitud de actuación. En los casos en que esto no fue posible, se procedió a su carga y transporte hasta lugares autorizados, donde fueron extendidos.

- Adecuación ambiental de la vegetación de ribera, realizando de forma selectiva el apeo y retirada de aquellos pies localizados en el interior del cauce así como de los que aparecían muertos o moribundos y podando las ramas secas con peligro de caer, con lo que evitamos posibles futuros taponamientos y daños personales. Los residuos generados fueron eliminados mediante quema, astillado o traslado a gestor de residuos autorizado, según sus características y circunstancias

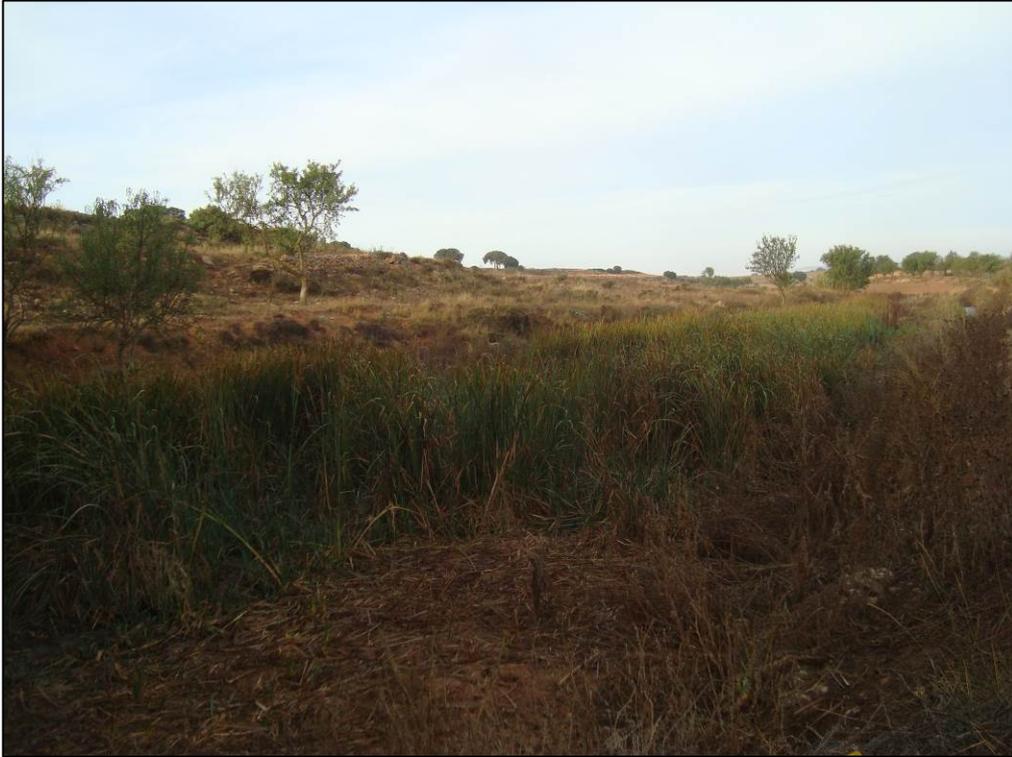
Situación antes de la actuación

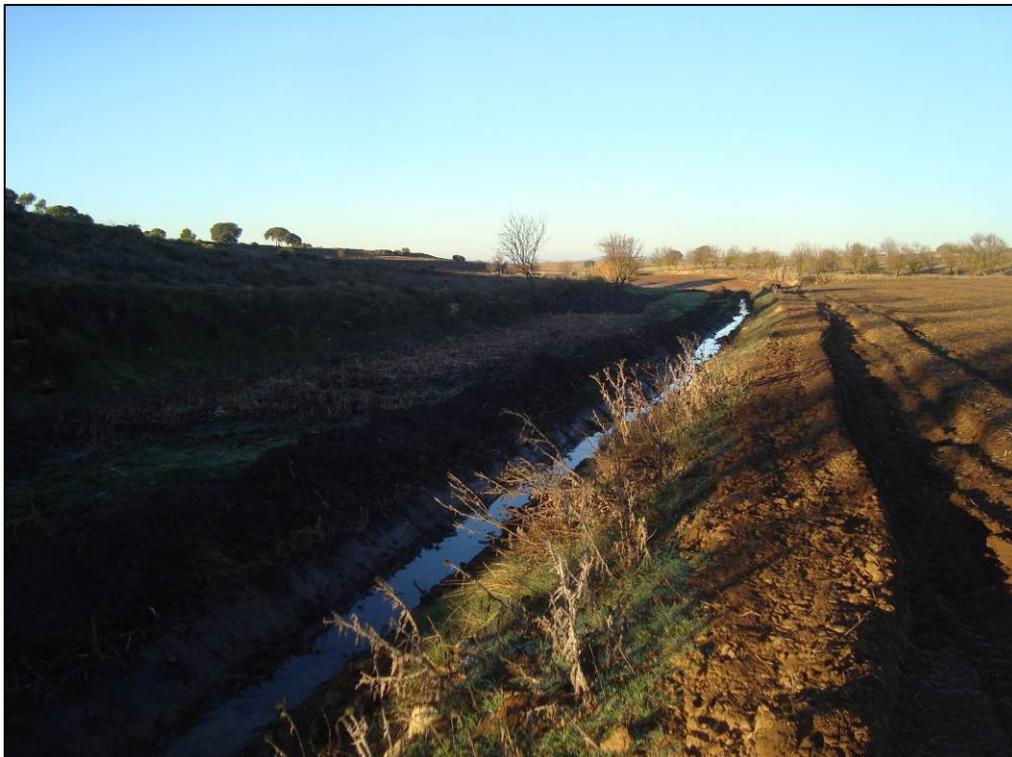
Situación después de la actuación
