CONFEDERACIÓN HIDROGRÁFICA DEL JÚCAR

## OBRAS DE EMERGENCIA PARA LA REPARACIÓN DE LOS DAÑOS CAUSADOS POR LAS INUNDACIONES Y OTROS EFECTOS DE LOS TEMPORALES DE LLUVIA, NIEVE Y VIENTO ACAECIDOS EN EL MES DE FEBRERO DE 2016 EN LA PROVINCIA DE CUENCA, EN EL ÁMBITO DE LA CONFEDERACIÓN HIDROGRÁFICA DEL JÚCAR, PRIMERA FASE

<b>Provincia:</b>	Cuenca			
<b>Término municipal:</b>	Cólliga (pedanía de Cuenca)			
<b>Cauce:</b>	Arroyo de la Vega			
<b>Coordenadas S.R. ETRS-89, proyección UTM, huso 30</b>	XInicial	563.857	XFinal	565.242
	YInicial	4.433.840	YFinal	4.431.846

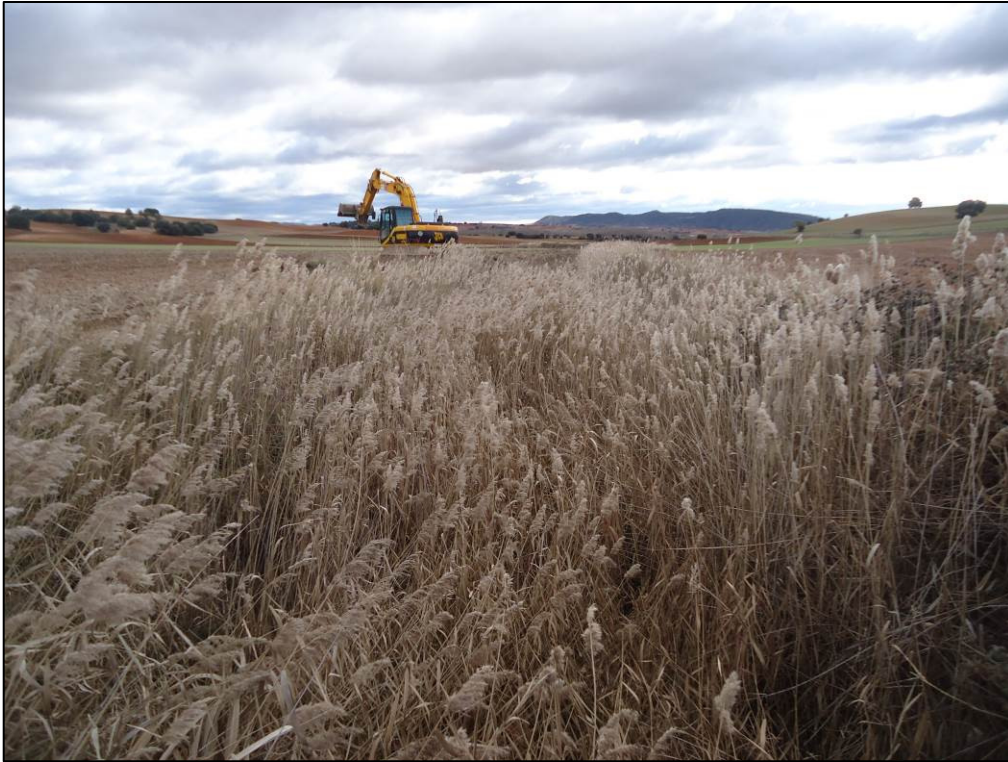
**Situación antes de la actuación**

- Acondicionamiento de la sección transversal del cauce; extrayendo de forma mecanizada los sedimentos acumulados en el lecho y la vegetación invasora presente en su interior. Los restos generados fueron depositados y extendidos en los terrenos agrícolas colindantes a lo largo de todo el tramo de actuación.
- Tratamientos selvícolas, realizando de forma selectiva el apeo y retirada de aquellos pies en el interior del cauce que obstaculizaban el flujo de las aguas y eliminando los que aparecían muertos o moribundos, podándose las ramas secas con peligro de caer y evitar posibles futuros taponamientos y daños personales. Los residuos generados en estas actuaciones se eliminaron mediante quema, astillado o traslado a gestor de residuos autorizado, según sus características y circunstancias.

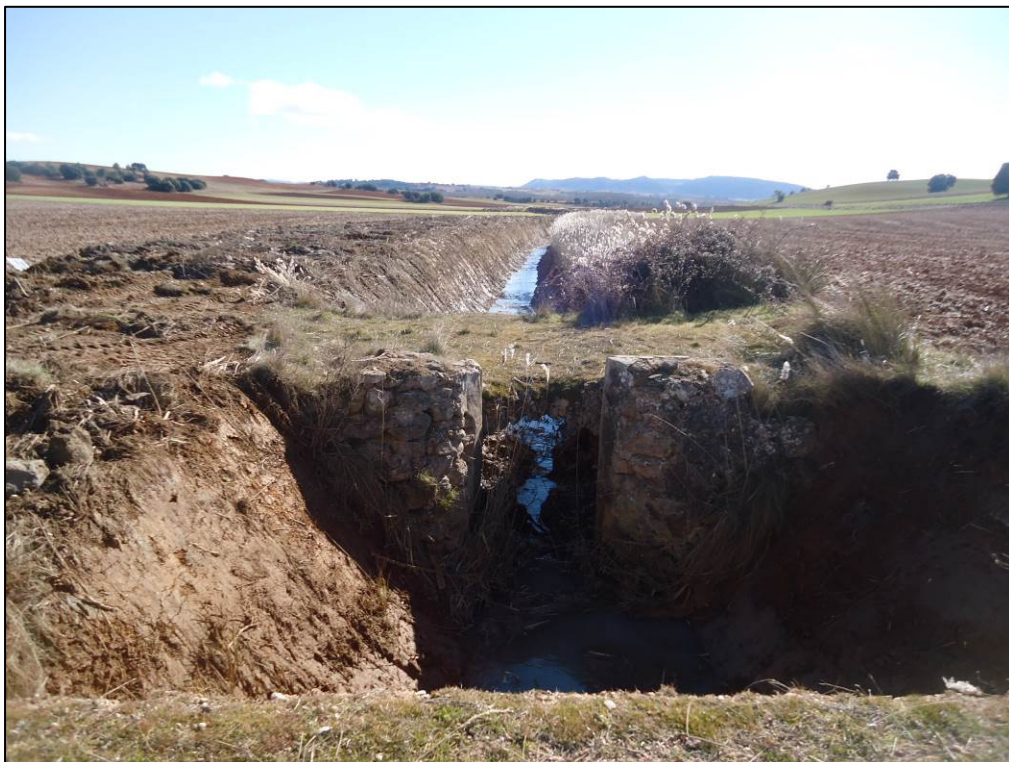
**Situación después de la actuación**

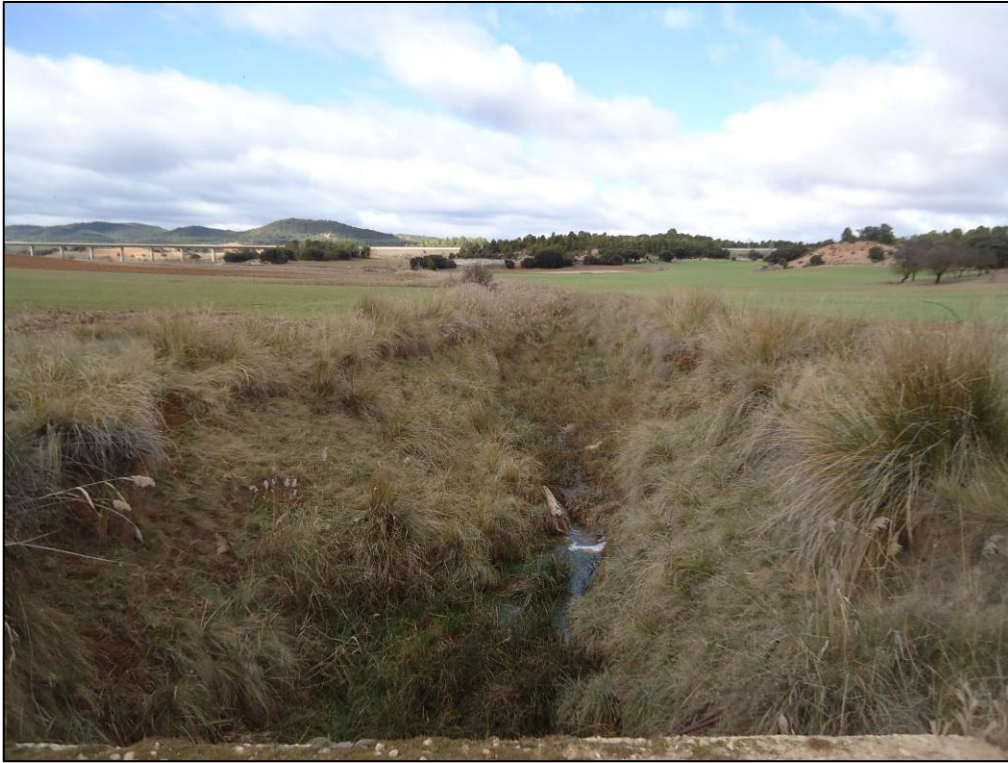
**Situación antes de la actuación**

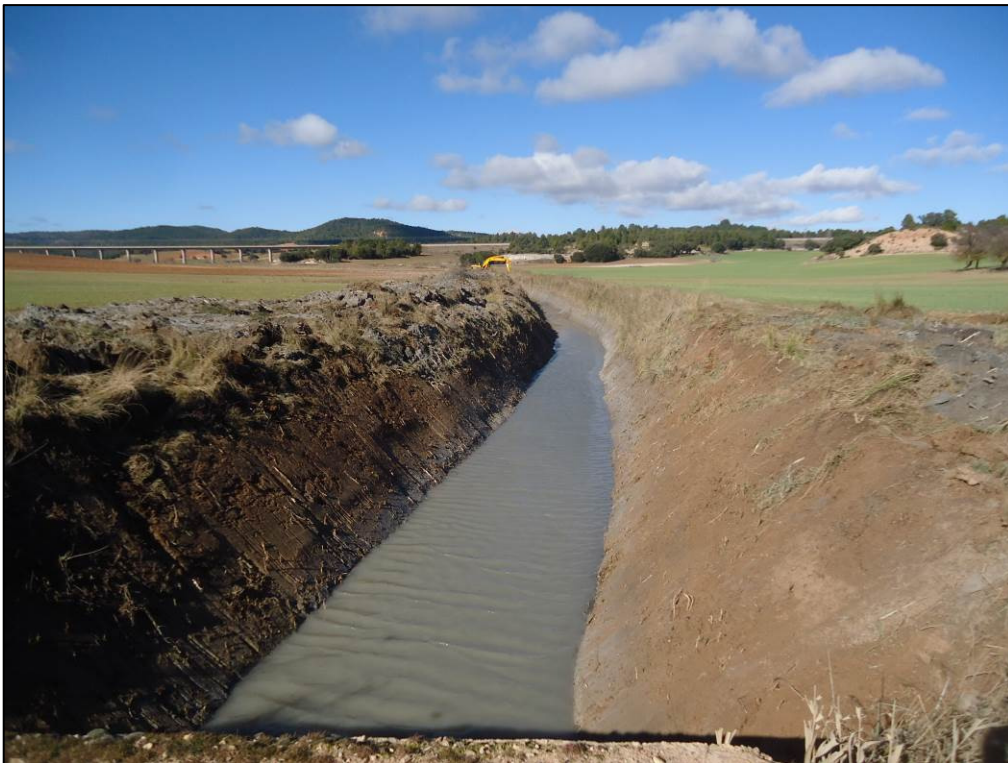
**Situación después de la actuación**
