Obras de mejora del estado ecológico y medioambiental de los ríos y ramblas de la cuenca del Júcar en Castilla La Mancha (Provincia de Cuenca y Albacete)

ADECUACIÓN AMBIENTAL Y SOCIAL DEL ARROYO DE LOS ARCOS EN EL T.M. DE CHILLARON

CONFEDERACIÓN HIDROGRÁFICA DEL JÚCAR

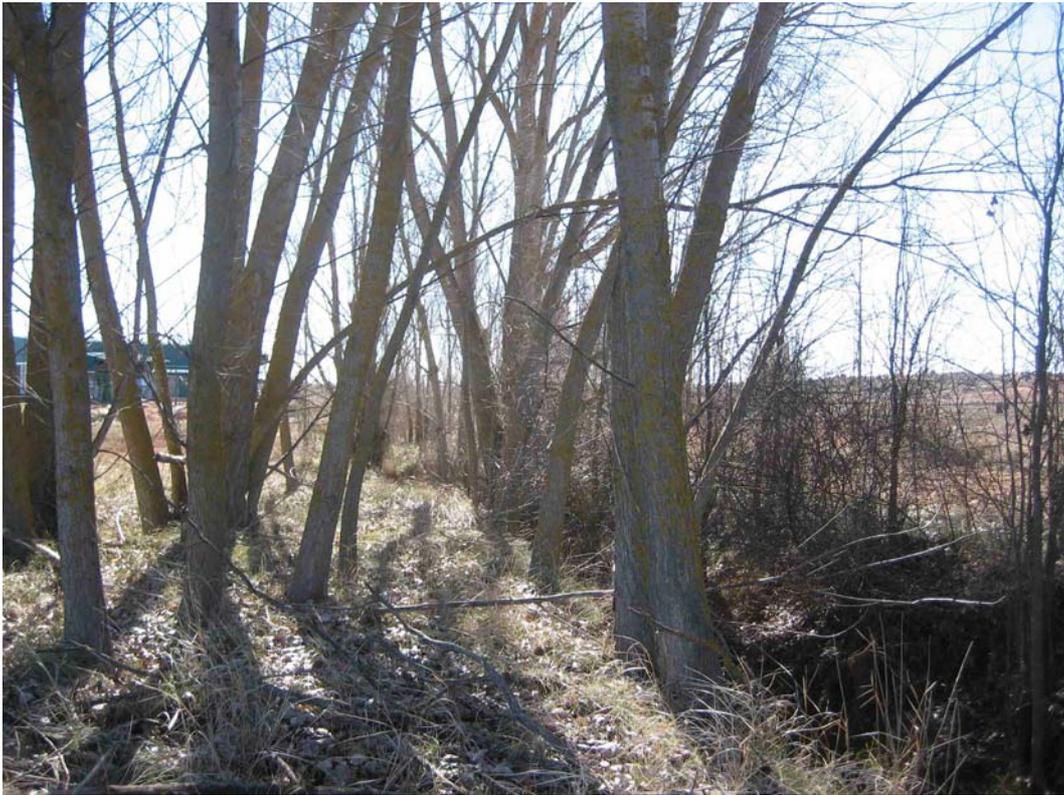
Situación antes de la actuación

Este arroyo se caracterizaba por presentar un cauce invadido por macrófitos, que disminuían su sección hídrica, y por presentar a lo largo del tramo de actuación y de forma puntual bosquetes de chopos en densidad excesiva y con abundante masa vegetal muerta, con el consiguiente peligro de desprendimientos, aumentando el riesgo de formación de tapones.

Por esto se limpio el cauce mediante el desbroce manual de la vegetación invasora y trabajos de clareo y poda en las zonas de arbolado.
