CONFEDERACIÓN  
HIDROGRÁFICA  
DEL JÚCAR

## ACTUACIONES DE CONSERVACIÓN DEL DOMINIO PÚBLICO HIDRÁULICO Y ORDENACIÓN DEL USO SOCIAL EN EL RÍO COSCÓ, XIXONA (ALICANTE)

UNIDAD COMPETENTE: COMISARIA DE AGUAS

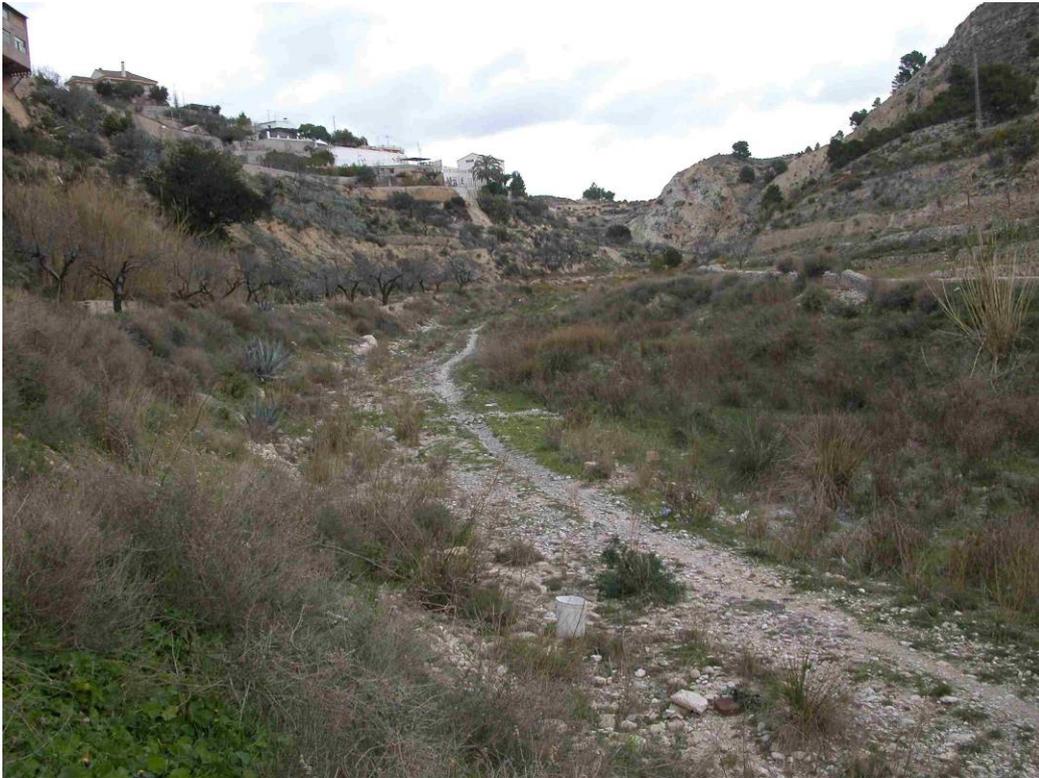
Estado inicial, vista general.

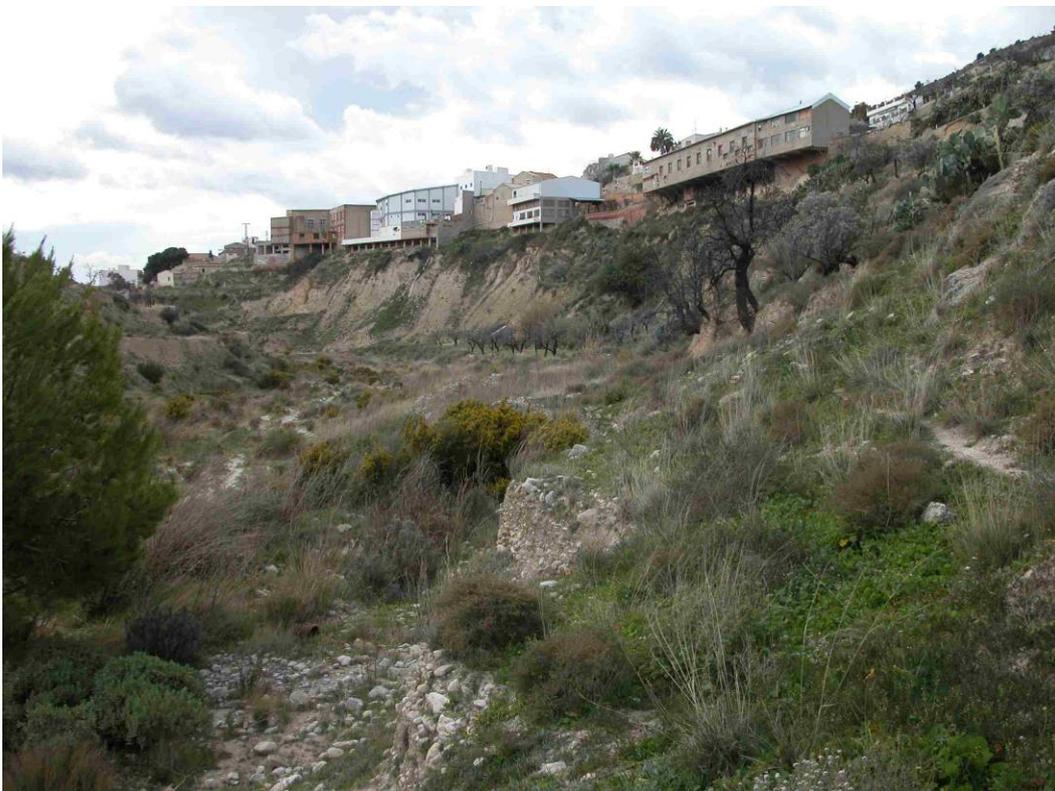
Estado inicial, vista general.

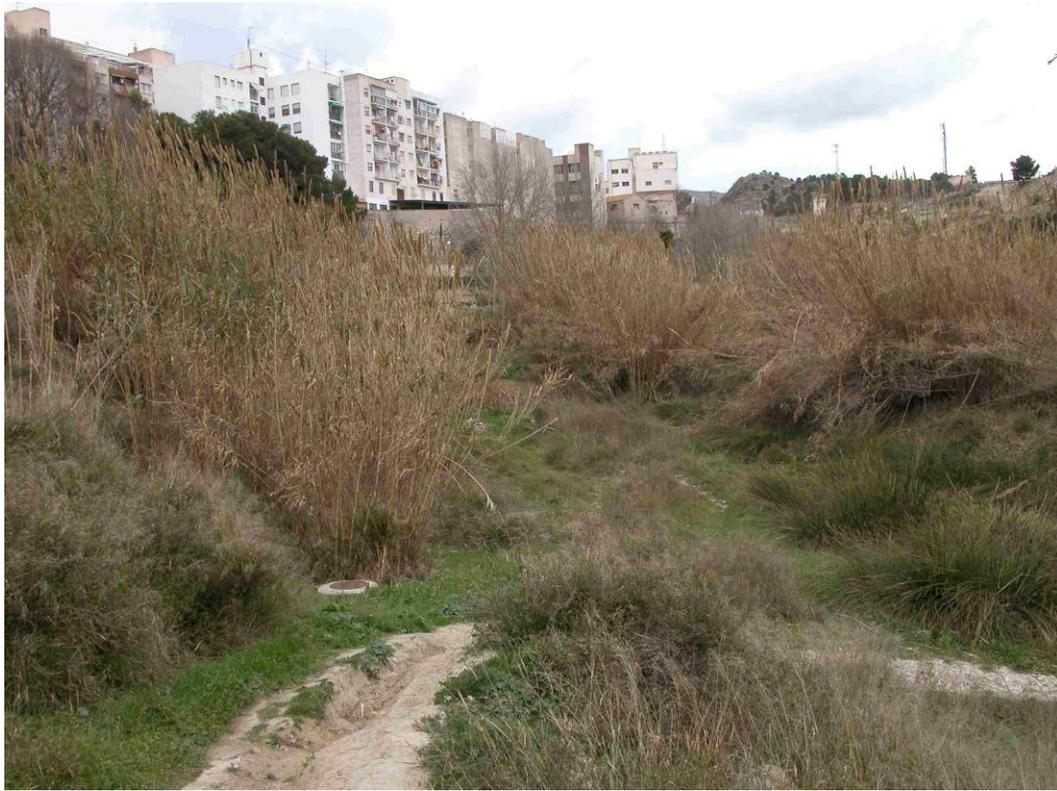
Estado inicial, detalle vegetación invasora (cañar).

- Tratamiento de la vegetación invasora y obstructiva (cañar) mediante desbroce de la parte aérea y extracción de rizomas. Eliminación de los restos vegetales y limpieza de residuos y basuras.

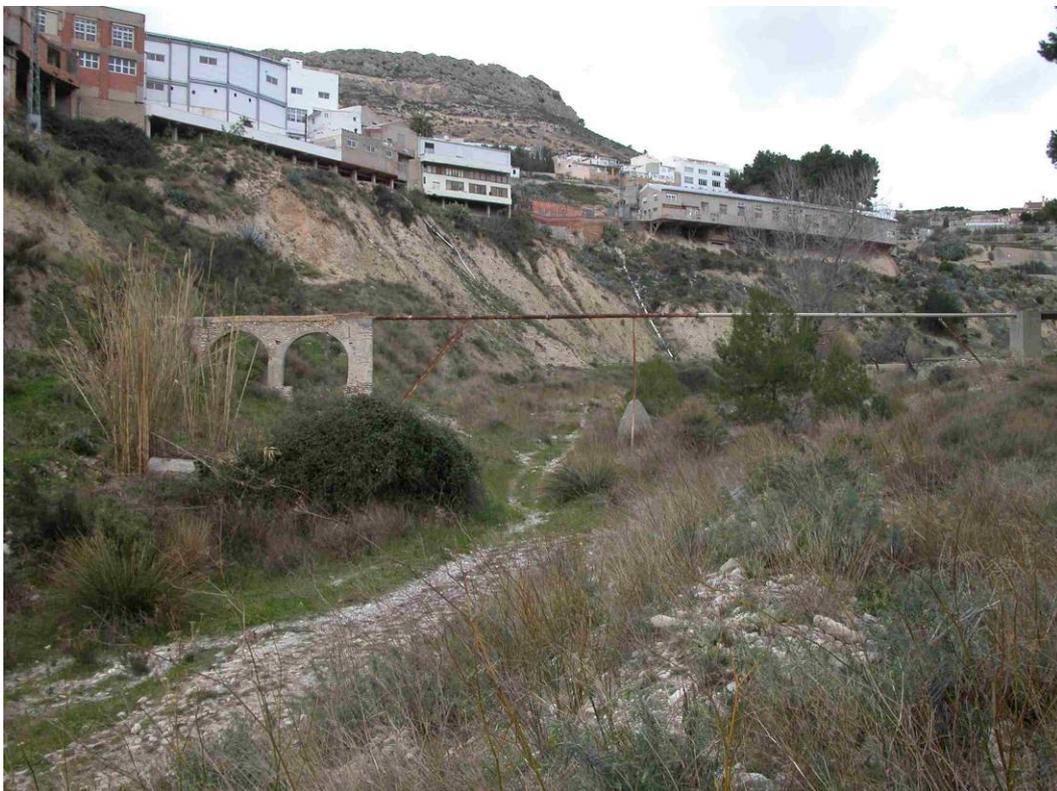
Estado inicial, detalle cruce tubería existente.

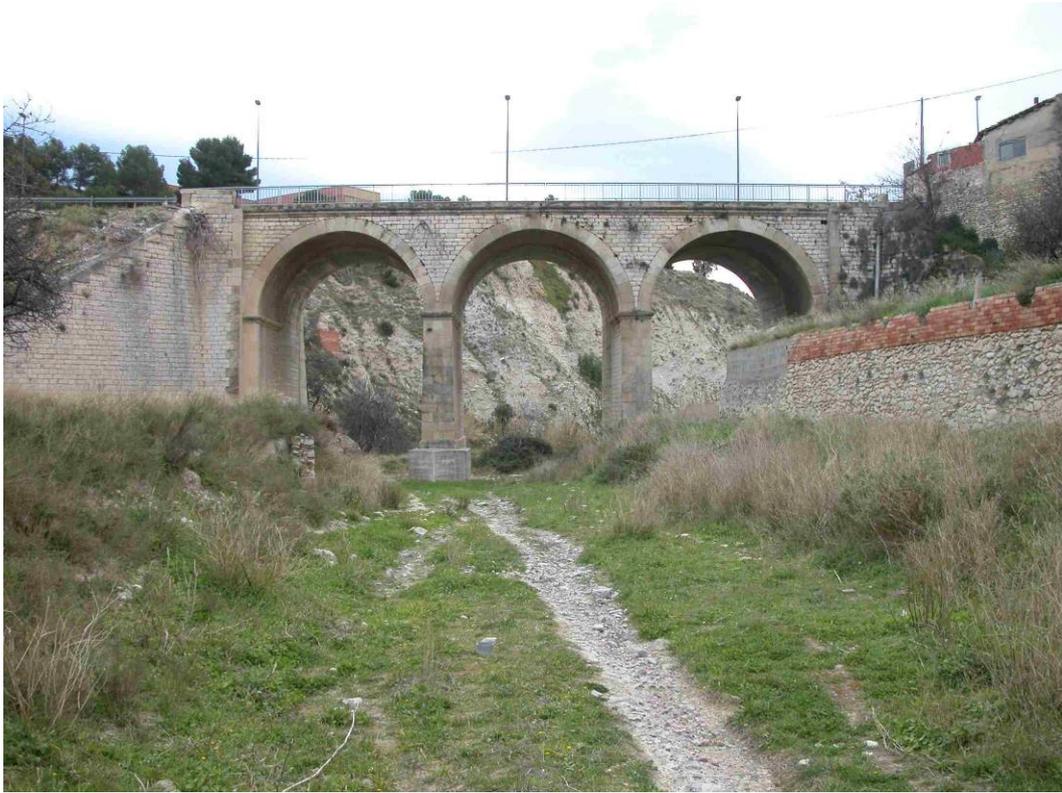
Estado inicial, detalle entorno puente.

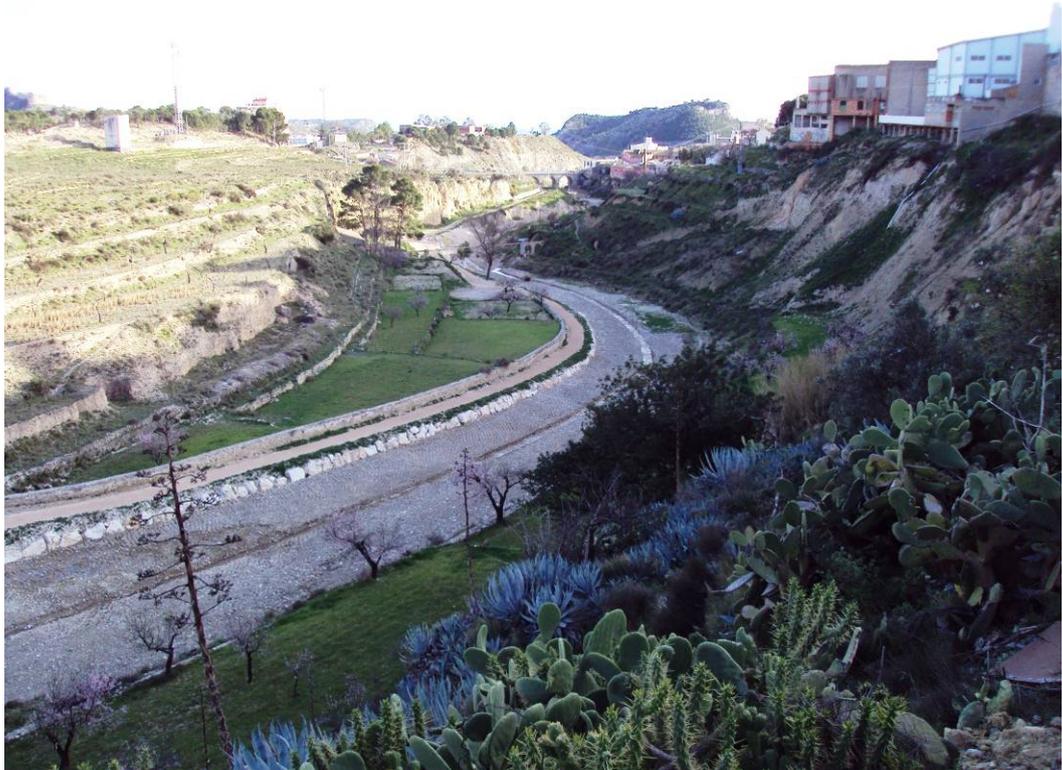
Estado final, vista general de extremo de aguas arriba.

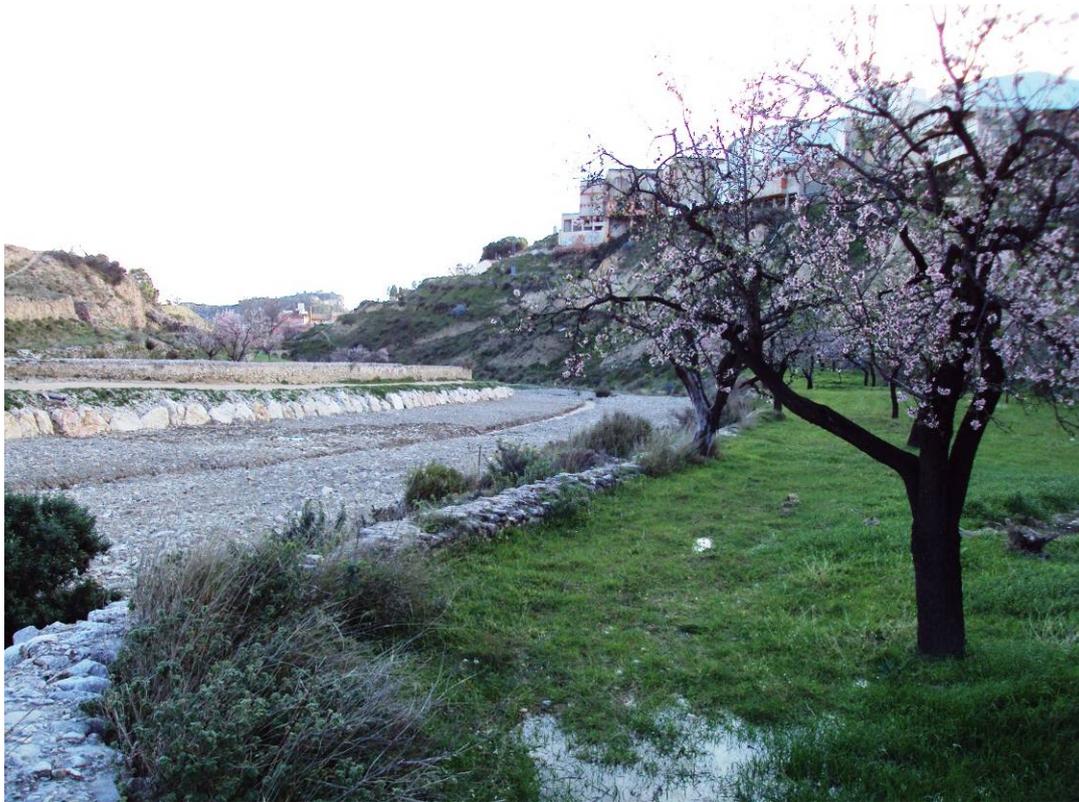
Estado final, detalle reordenación de gravas y defensa con escollera.

- Tratamiento de la vegetación autóctona mediante podas de saneamiento y formación.
- Reordenación de los depósitos de gravas existentes en el lecho, conformando con ellos una banqueta elevada con 3 metros de anchura por donde discurrirá la senda.

- Protección frente a la erosión de la corriente de esta banqueta y de los puntos más expuestos de este tramo de cauce, mediante defensas de escolleras concertadas, rocallas o muros de mampostería. Creación de tres (3) albarradas a modo de rastrillos que conforman los estanques del tramo final de la senda con el objetivo de laminar y frenar la velocidad de las avenidas ordinarias en esta zona situada frente a la biblioteca municipal.

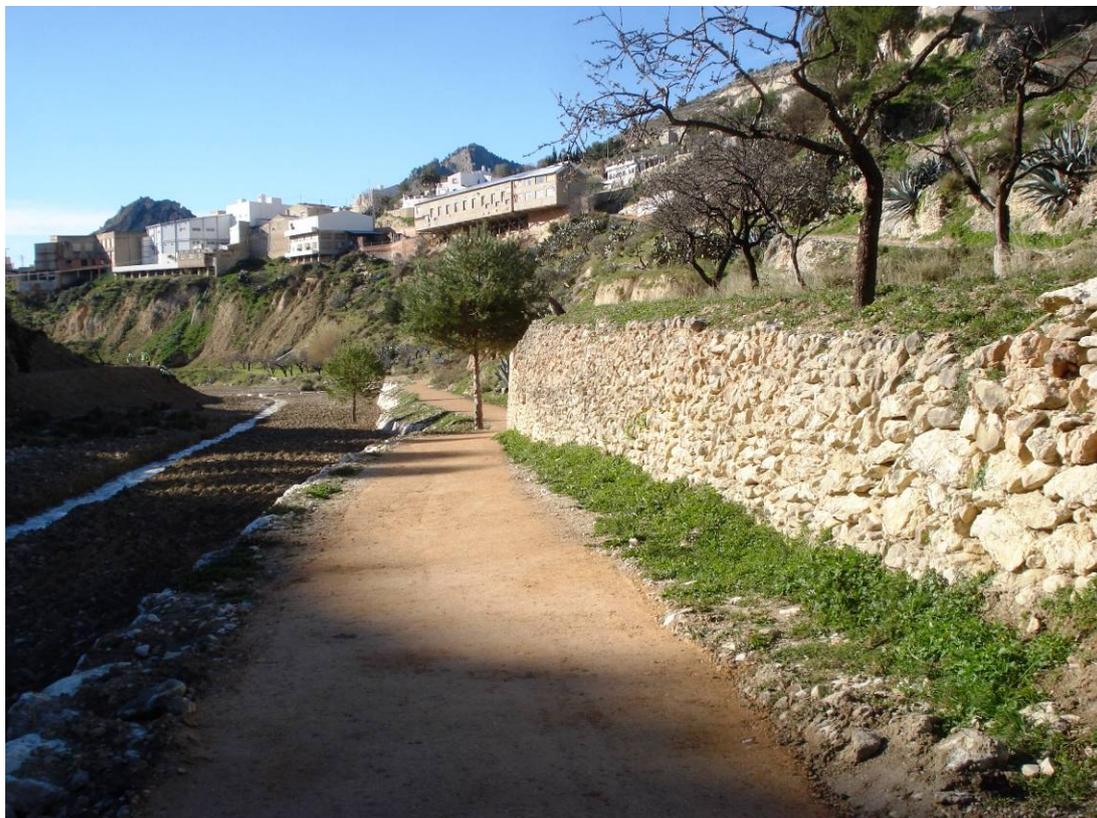
Estado final, detalle senda.

- Construcción de una senda peatonal a lo largo del tramo, mediante un cajeo, compactado, disposición de geotextil, extendido y compactado de firme de zahorra. Con el fin de conducir siempre la senda por la orilla más protegida de la erosión del agua se han dispuesto dos (2) pasos de piedra para cruzar el cauce. Por último se han mejorado los accesos y construido un badén inundable al inicio de la senda y otro badén elevado al final del trazado.

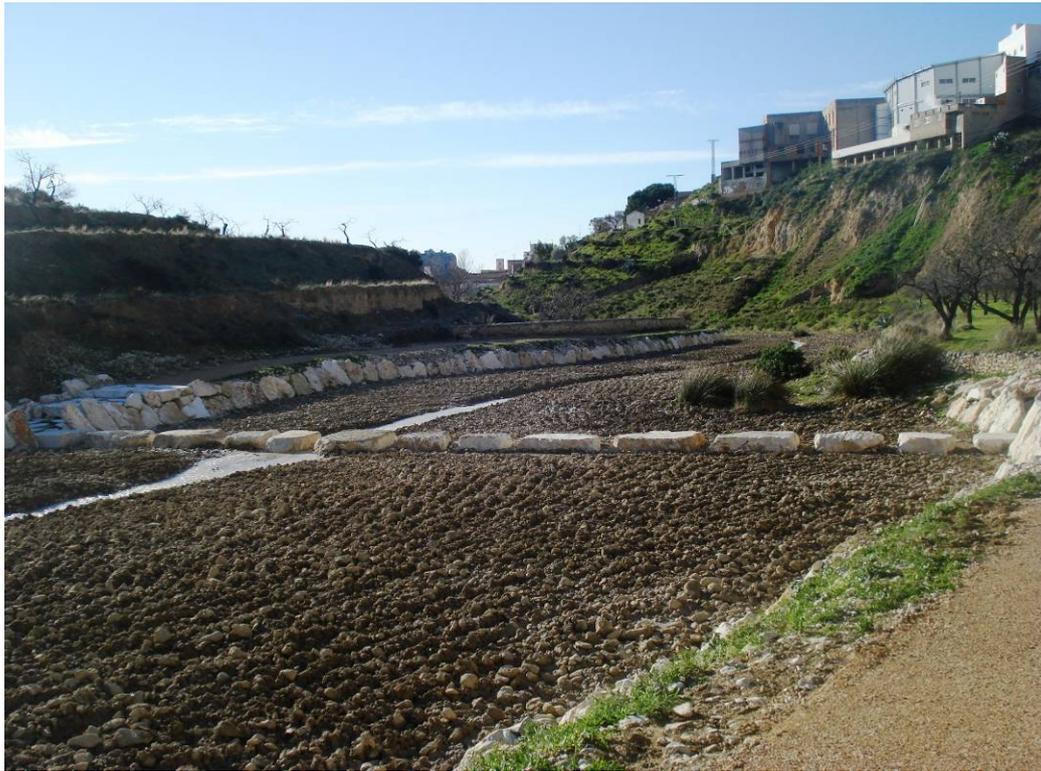
Estado final, detalle de paso de piedras para vadear el cauce.

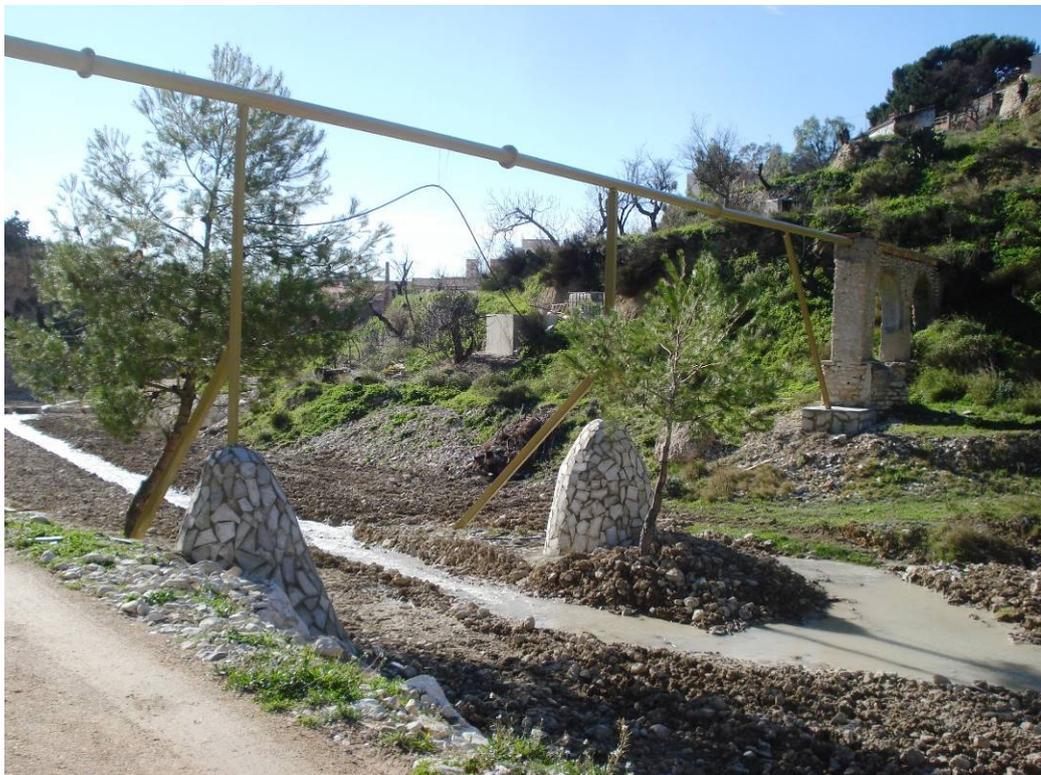
Estado final, detalle mejora estética cruce tubería existente.

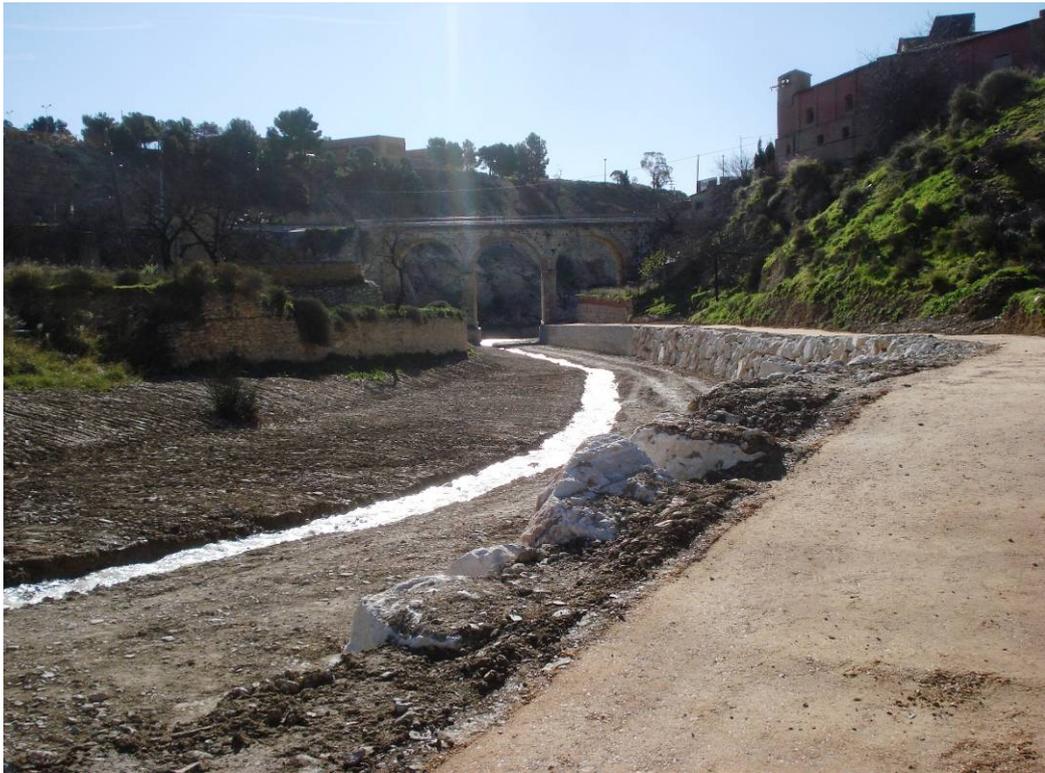
Estado final, detalle senda y defensa con escollera en entorno puente.

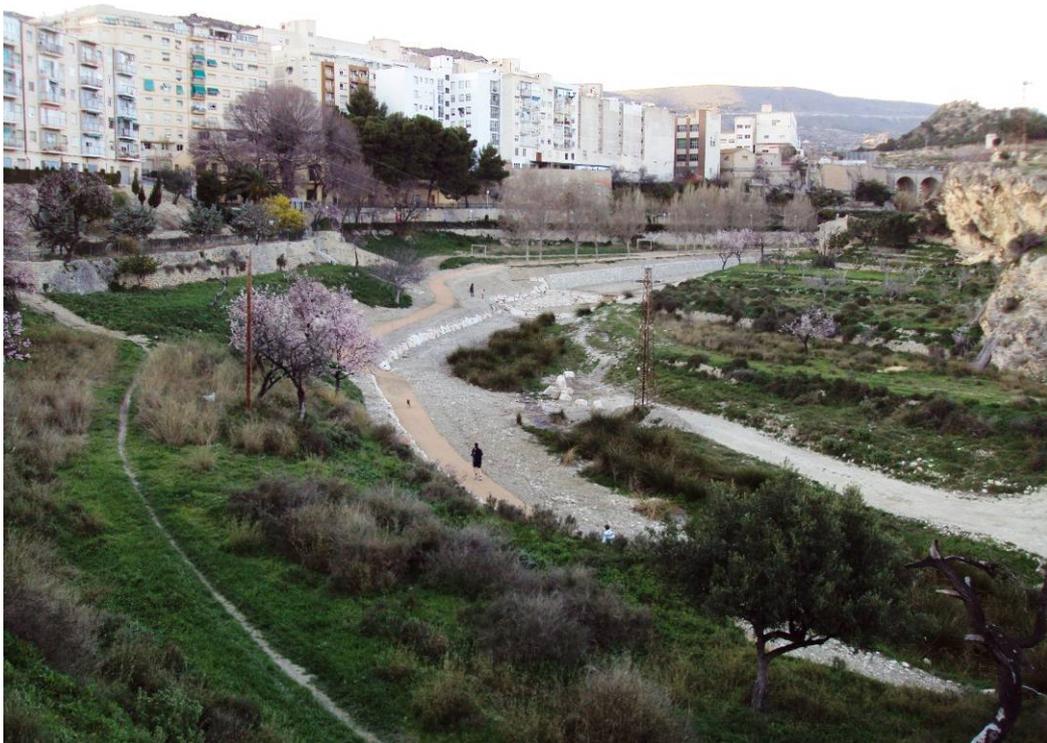
Estado final, vista general del extremo de aguas abajo.
