ACTUACIONES DE CONSERVACIÓN DEL D.P.H. Y ORDENACIÓN DEL USO SOCIAL EN LA CUENCA DEL JÚCAR EN LA PROVINCIA DE ALICANTE

ADECUACIÓN HIDRÁULICA Y MEDIOAMBIENTAL DE LAS RAMBLAS DEL DERRAMADOR, DE LA MELVA Y DEL SAPO, ELDA (ALICANTE)

UNIDAD COMPETENTE: COMISARÍA DE AGUAS

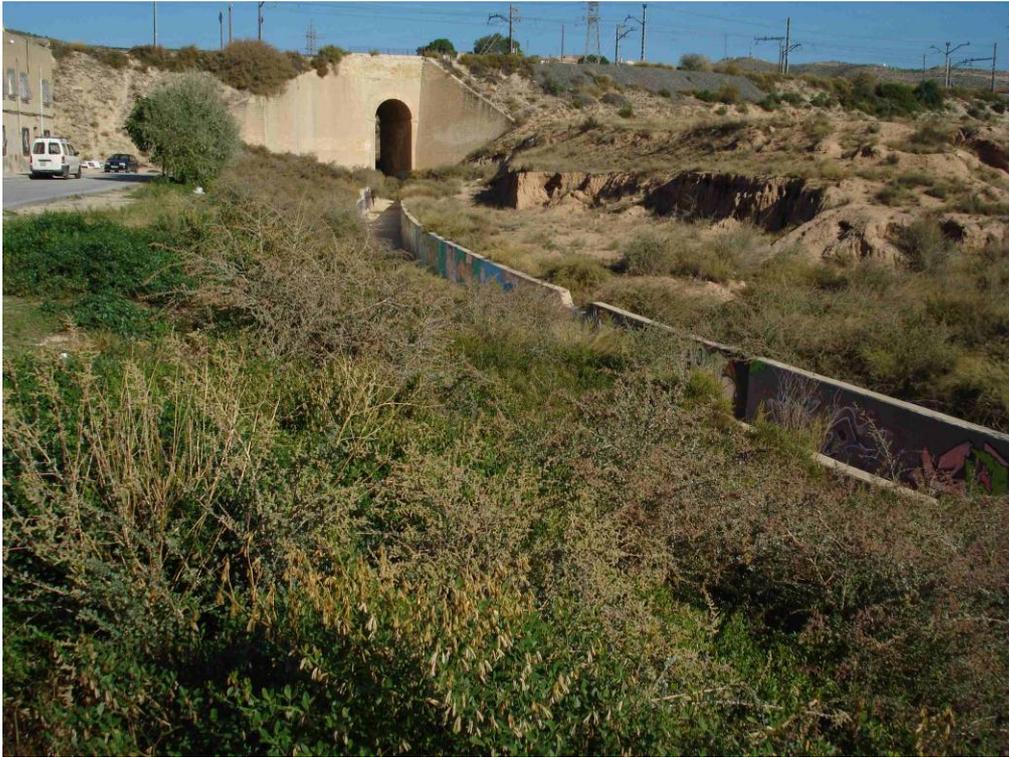
Rambla del Sapo. Vista general del tramo antes de los trabajos.

3. **Barranco del Sapo.** En este cauce se desbrozó, por medios mecánicos, la masa de vegetación (salado) que cubría completamente toda la zona. Se limpiaron las basuras del cauce por medios manuales, trasladándolos posteriormente a vertedero por medios mecánicos.

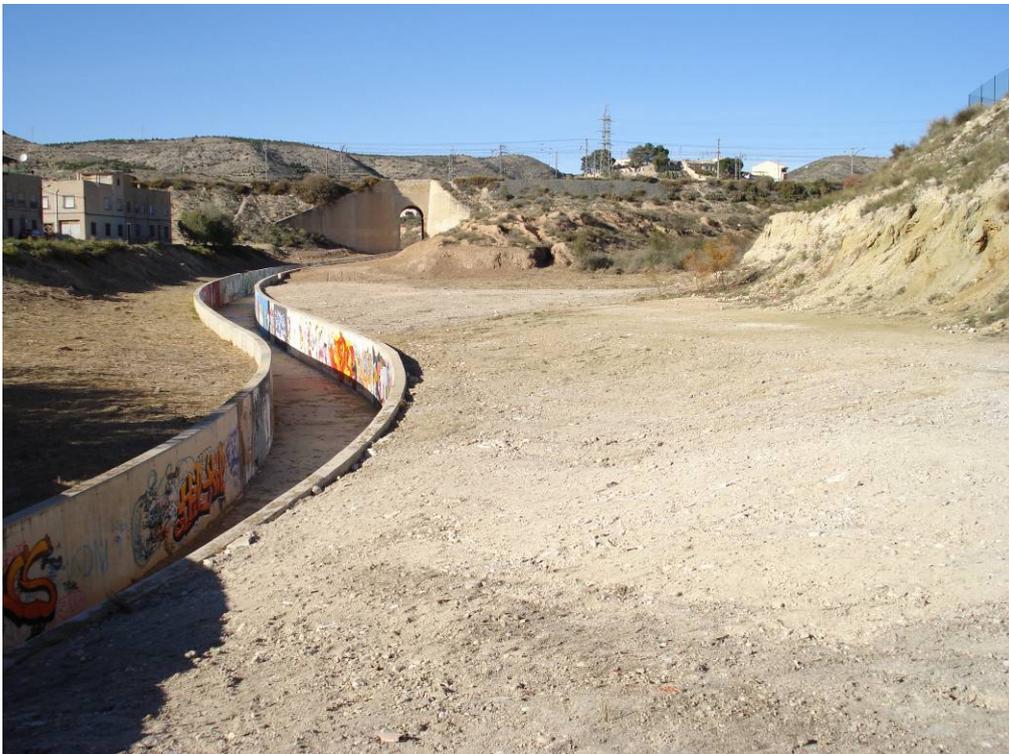
Rambla del Sapo. Vista general del tramo tras los trabajos.

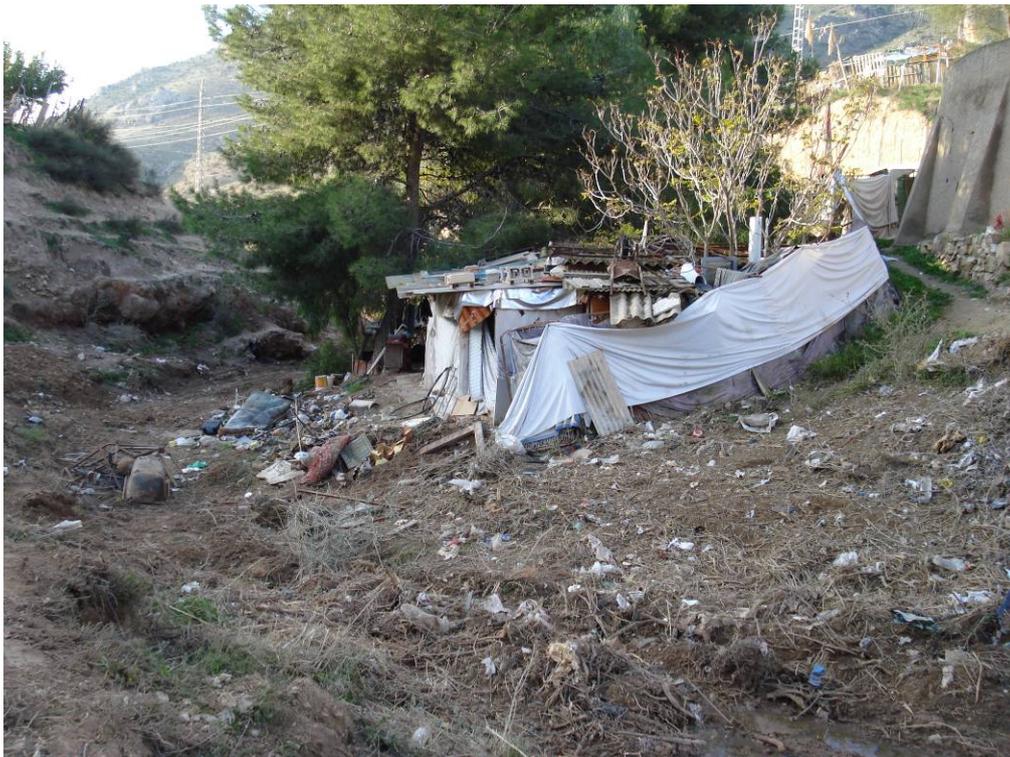
Rambla de la Melva. Vista general del tramo antes de los trabajos.

2. **Barranco de la Melva.** En este cauce se efectuaron dos actuaciones diferenciadas:
 - a) Retirada de gravas y otros arrastres por medios mecánicos en el cruce del barranco con la avenida de Monóvar a la entrada del casco urbano. Debido a que este tramo no tenía acceso por el cauce fue necesario descolgar una miniexcavadora y contenedores desde arriba por lo que se necesitó del apoyo de una grúa en los trabajos.

- b) En el barrio de la Melva se procedió al desbroce mecánico de las zonas cubiertas de vegetación. Se limpió de basuras el cauce por medios manuales, trasladándolos posteriormente a vertedero por medios mecánicos.

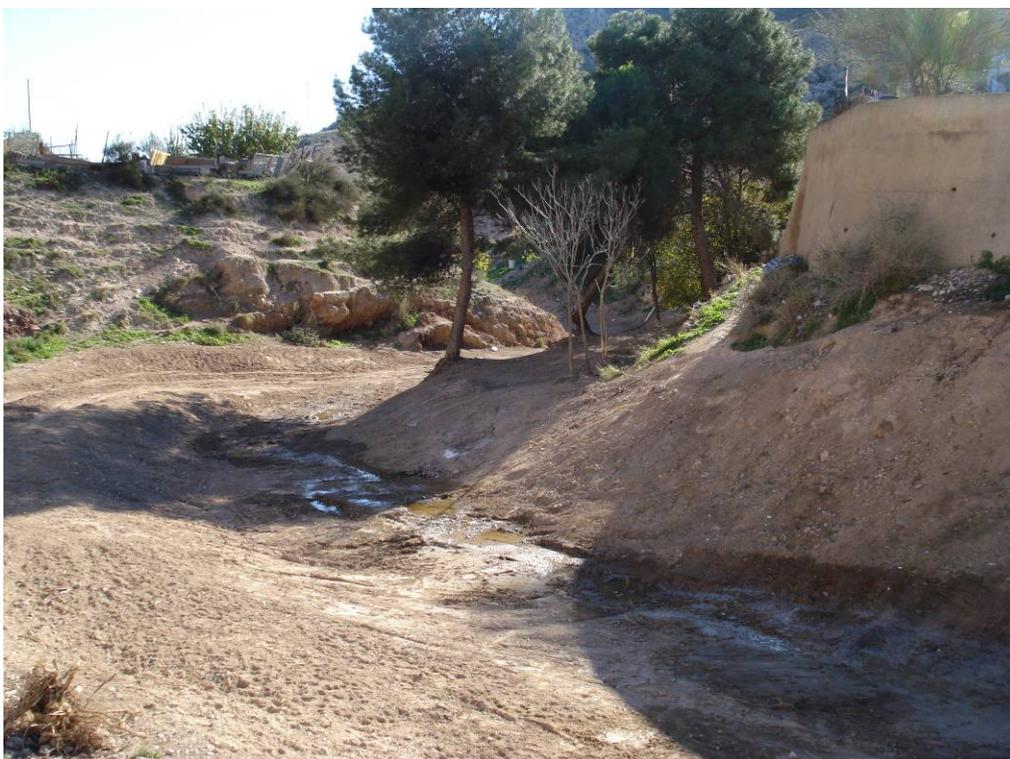
Rambla de la Melva. Vista general del tramo tras los trabajos.

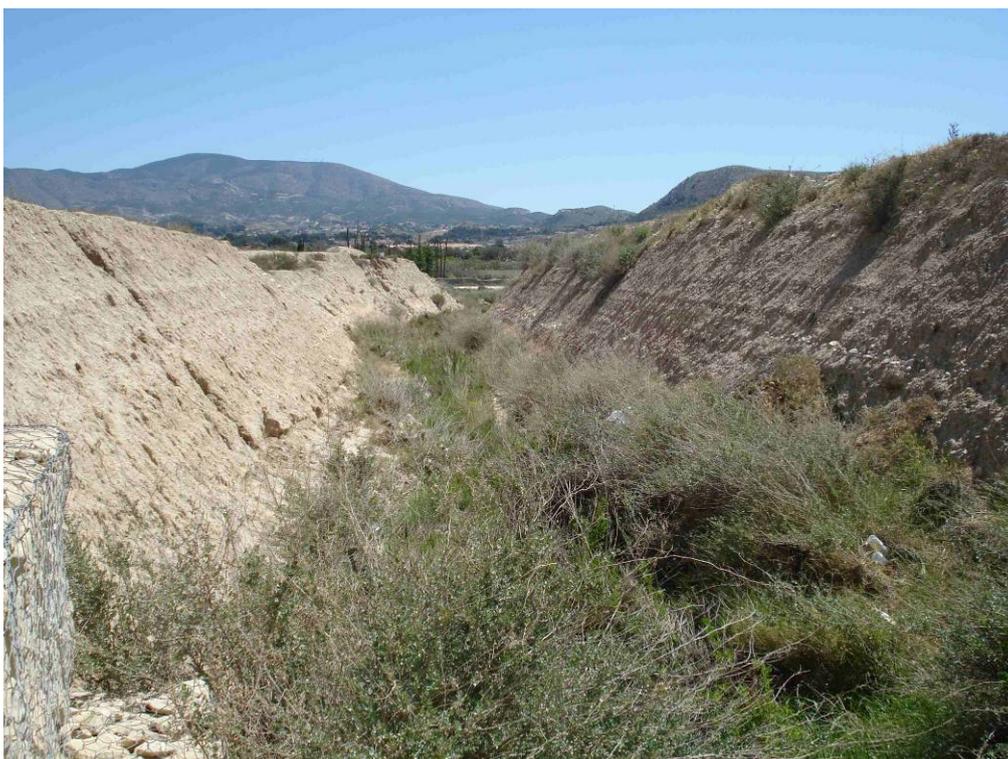
Rambla del Derramador. Vista general del tramo antes de los trabajos.

1. **Barranco del Derramador.** En este cauce se procedió al apeo, poda y desbroce de la vegetación existente en el cauce y sus riberas, por medios manuales. Se retiró, por medios mecánicos, los restos de grava que había en el cauce.

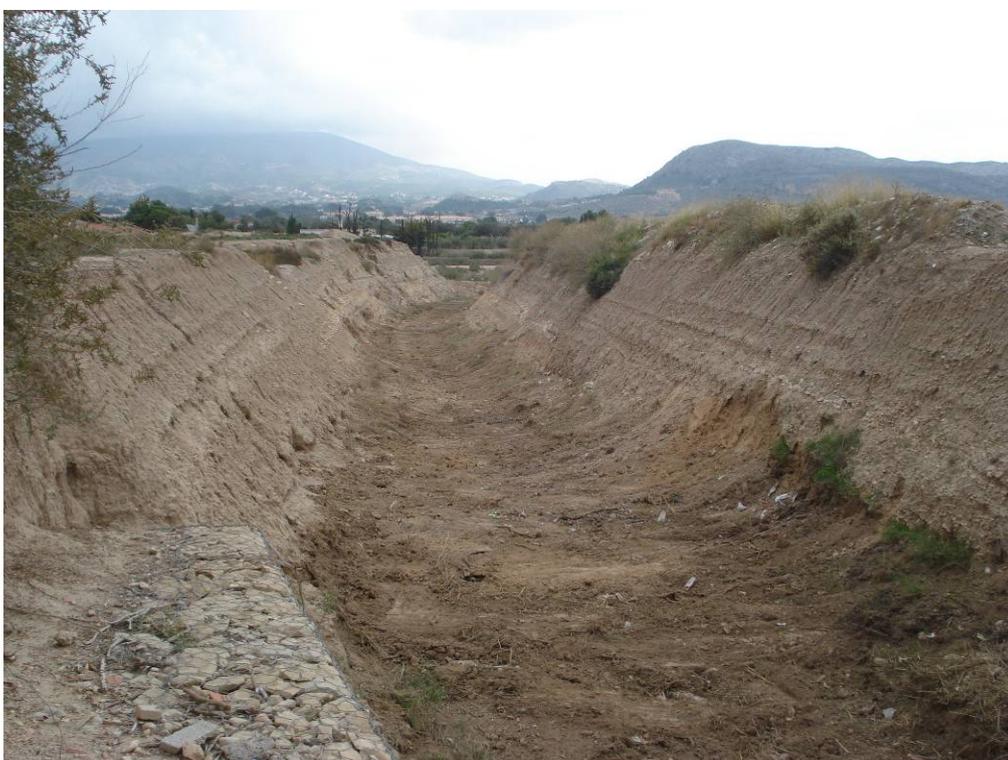
Rambla del Derramador. Vista general del tramo tras los trabajos.
