CONFEDERACIÓN HIDROGRÁFICA DEL JÚCAR

CONSERVACIÓN DEL DOMINIO PÚBLICO HIDRÁULICO EN LA DEMARCACIÓN HIDROGRÁFICA DEL JÚCAR

ADECUACIÓN HIDRÁULICA Y MEDIOAMBIENTAL DEL RÍO ALBERCA, ONDARA (ALICANTE)

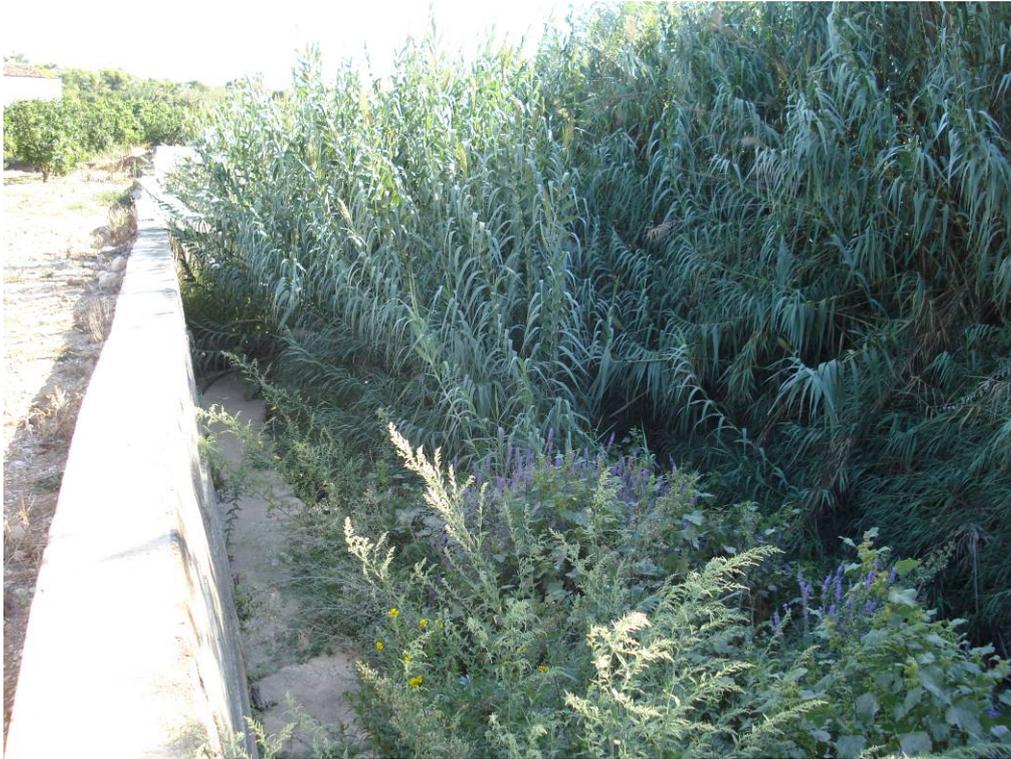
El tramo de cauce objeto de esta actuación se extendía desde el final del encauzamiento de Ondara hasta el cruce con un camino agrícola en un puente situado unos 850 metros aguas abajo. La zona el cañar había crecido con fuerza en todo el ancho del cauce y obstaculizando el mismo formando una masa vegetal espesa de 6-8 metros de altura, esta masa obstruía el cauce produciendo la acumulación de los arrastres propios del cauce y de las basuras procedentes del cercano casco urbano.

Vista general del cauce antes de los trabajos.

1. Desbroce selectivo del cañar (arundo donax), respetando en todo caso la vegetación autóctona ribereña existente.
2. Retirada de residuos diversos existentes en zonas puntuales del cauce (basuras, escombros, etc.), procedentes del propio arrastre de la corriente o de vertidos clandestinos.
3. Reordenación de los acarrees existentes en el lecho del cauce (gravas y cantos), evitando la formación de acumulaciones excesivas en las zonas más comprometidas ante la corriente, procediendo al extendido de los mismos en las zonas menos comprometidas.

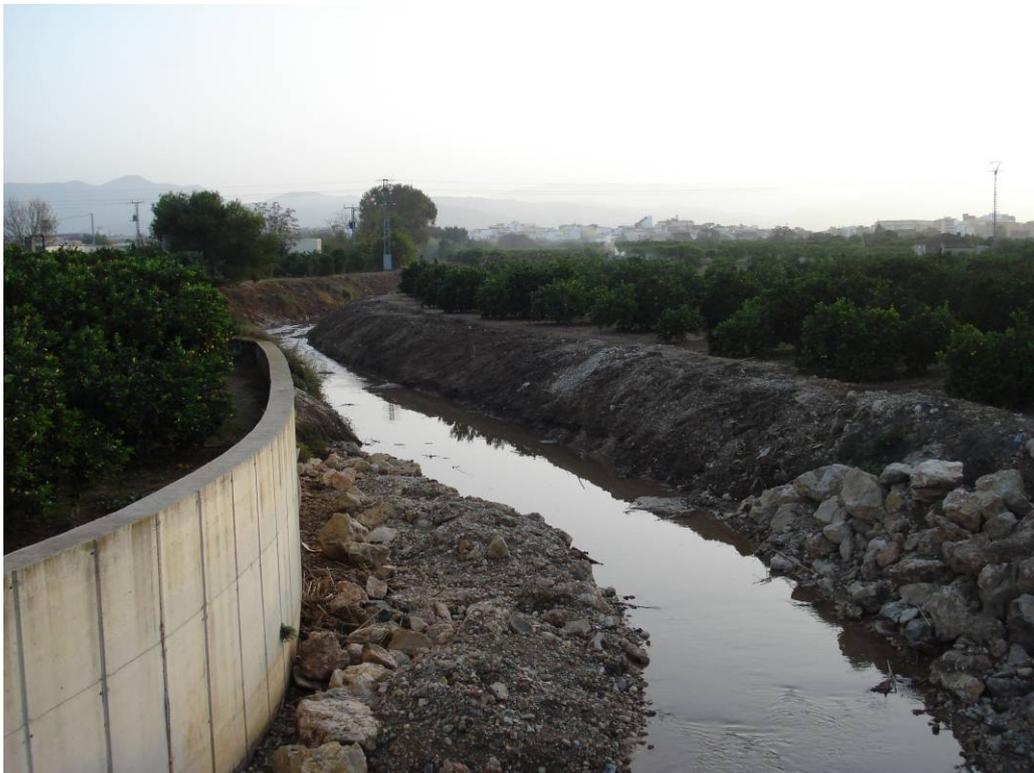
Vista general del cauce tras los trabajos.
